船舶事故調査報告書

平成31年2月13日

運輸安全委員会（海事専門部会）議決

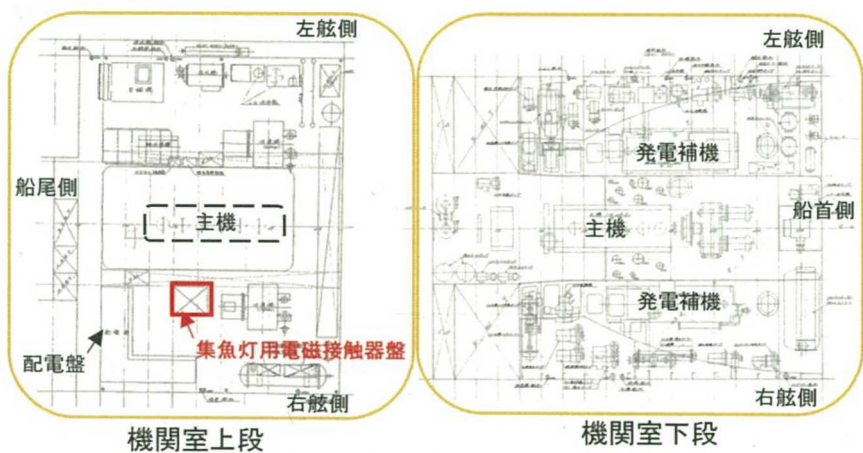
図2 機関室機器配置図

<p>6時20分ごろ、漁労長が集魚灯の電源を入れたところ、機関室にいた機関長が、機関室の配電盤付近から破裂音を聞き、同室の配電盤付近にある集魚灯用電磁接触器盤辺りで煙が出ているのを認めた。</p> <p>本船は、機関長が昇橋して船長に機関室の状況を報告し、船長が集魚灯の電源を切り、操業を中止した。</p> <p>機関長は、機関室に戻り、機関室に備え付けてある消火器等を持って煙が出ている集魚灯用電磁接触器盤付近に向かい、消火活動を行おうとしたものの、大量の黒煙が充満して近寄れず、消火活動を断念して前部甲板へ避難した。</p> <p>船長は、機関室の火勢が強くなり、消火活動を行うのは危険と判断し、16時50分ごろ乗組員に退船命令を出して救命筏^{いかだ}に避難させるとともに、船舶所有者を通じて海上保安庁に本事故の発生を通報した。</p> <p>乗組員全員は、17時20分ごろ救命艇によって本船から避難し、近くで操業していた僚船に救助された。</p> <p>本船は、20時15分ごろ来援した巡視艇による消火活動が開始され、23日12時00分ごろ船主が手配したタグボートによって青森県八戸市八戸港沖に向けてえい航が開始され、25日八戸港沖で、海上保安庁によって鎮火が確認された後、八戸市館鼻漁港^{たてはな}に入港した。</p> <p>本船は、後日、廃船処理された。</p> <p>(付図1 事故発生場所概略図、写真1 本船の焼損状況①、写真2 本船の焼損状況②(船尾部右舷側) 参照)</p>
<p>その他の事項</p>	<p>本船は、機関室が、船体の後部に配置され、上段(上甲板)及び下段(船倉甲板)の2段で構成されており、下段中央に主機1台と発電補機2台が据付けられ、上段の右舷船尾部に配電盤及び集魚灯用電磁接触器盤が据付けられていた。(図1、図2参照)</p>

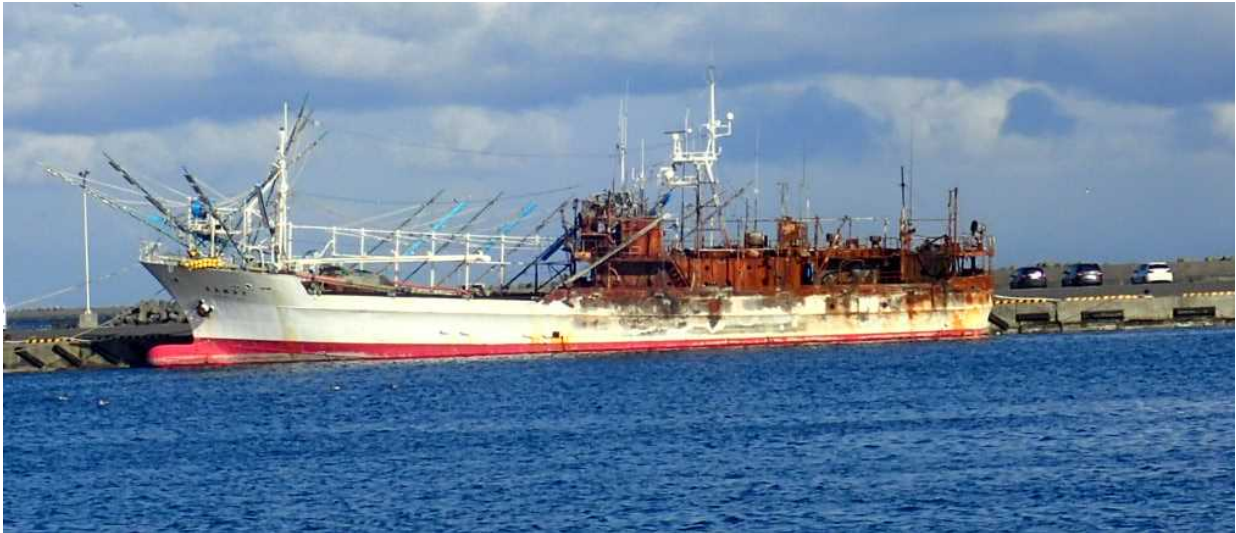
写真1 本船の焼損状況①

本船は、本事故後、機関室の上段から機関室上方の居住区及び操舵室にかけて焼損していたが、機関室下段に焼損がなかった。

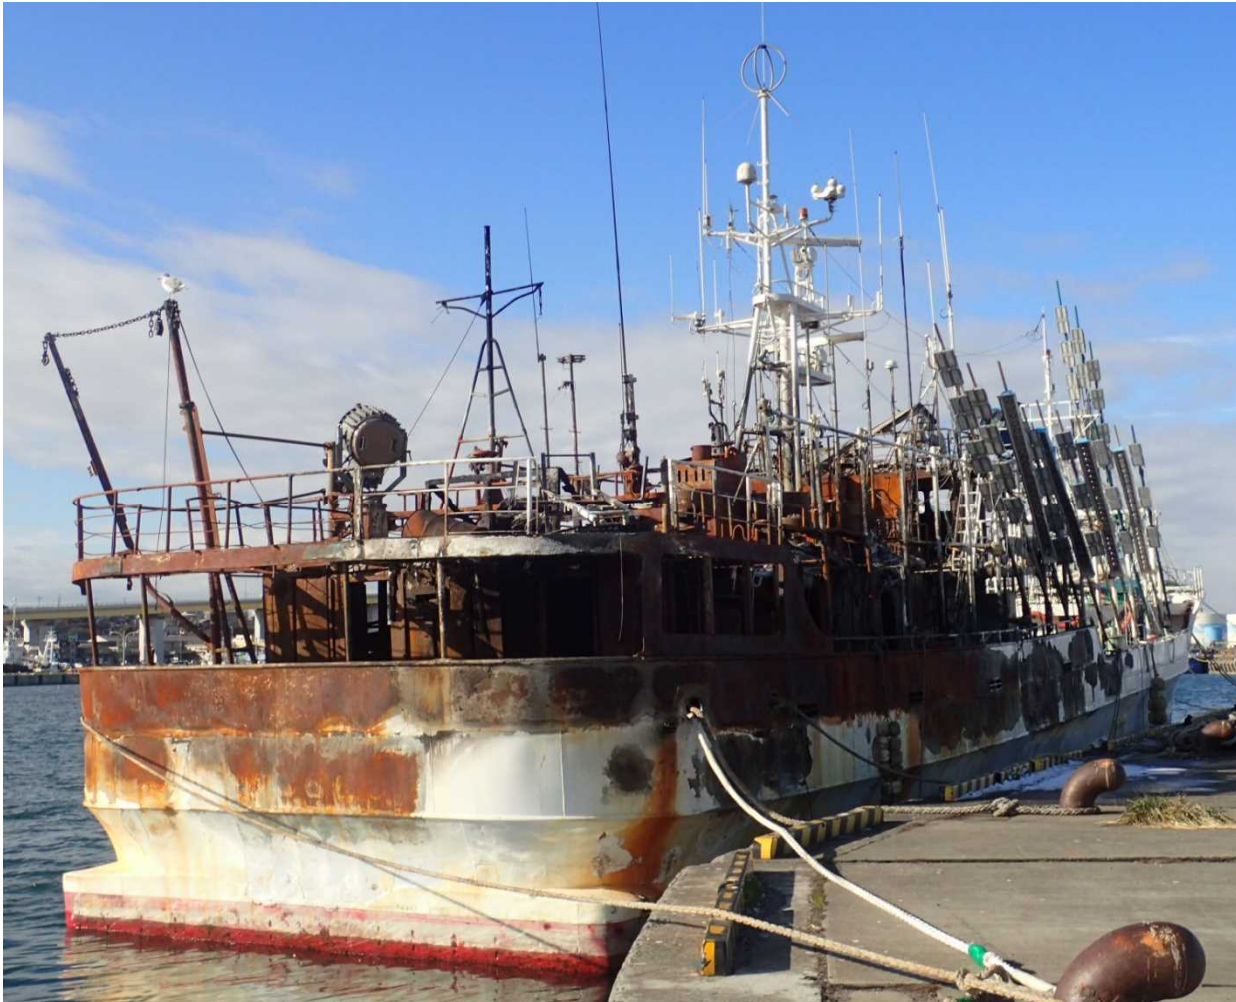
写真2 本船の焼損状況②（船尾部右舷側）

<p>判明した事項の解析</p>	<p>本船は、常陸那珂港東北東沖で操業中、機関室の集魚灯の電源を入れた際、集魚灯用電磁接触器盤内の電線類及び電磁接触器から発火し、周囲の可燃物に延焼して出火したものと考えられる。</p> <p>本船は、進水時から本事故発生時まで絶縁抵抗等の電気配線の点検が行われていなかったことから、約29年間の使用による集魚灯用電磁接触器盤内の電線類の断線、電線被覆の亀裂等から、通電時に、発火した可能性があると考えられる。</p> <p>本船は、集魚灯用電磁接触器盤内の電線類から発火し、延焼して出火した可能性があると考えられるが、集魚灯用電磁接触器盤内の電気部品が焼損して廃船処理されたことから、その状況を明らかにすることができなかった。</p>
<p>原因</p>	<p>本事故は、本船が、常陸那珂港東北東沖で操業中、機関室の集魚灯の電源を入れた際、集魚灯用電磁接触器盤内の電線類から発火し、周囲の可燃物に延焼して出火したものと考えられる。</p>
<p>再発防止策</p>	<p>今後の同種事故等の再発防止及び被害軽減に役立つ事項として、次のことが考えられる。</p> <ul style="list-style-type: none"> ・電線類及び電気機器は、適宜、絶縁抵抗を計測し、漏電防止に努めること。 ・電線類は、適宜、目視点検等を実施し、断線や電線被覆に亀裂等を発見して、早期に交換すること。 ・専門業者等による定期的な電気配線の点検を行うことが望ましい。
