船舶事故調査報告書

平成31年3月6日
 運輸安全委員会（海事専門部会）議決
 委員 佐藤 雄二（部会長）
 委員 田村 兼吉
 委員 岡本 満喜子

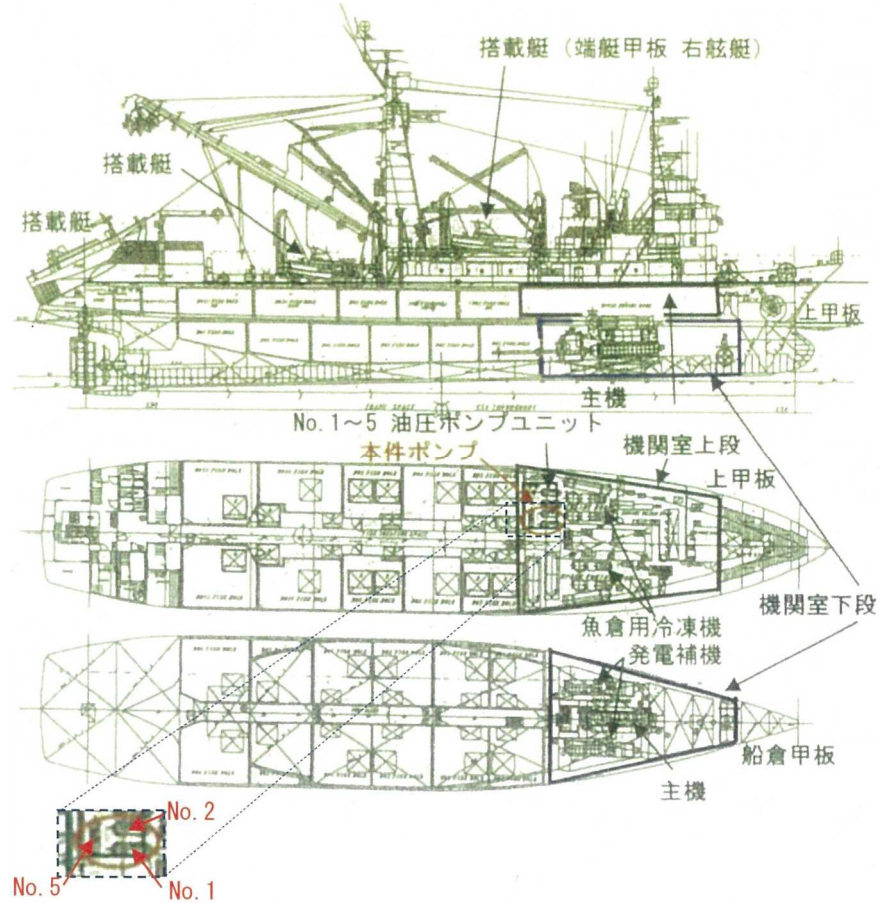
図1 一般配置図

<p>その他の事項</p>	<p>本船は、船体前部の船楼甲板下に上段及び下段で構成される機関室を配置し、下段中央に主機が、その両側に発電補機が据付けられており、上段には、中央に開口部があり、開口部船尾側に主機の排気管及</p>

び中央付近の両舷に発電補機の排気管がそれぞれ立ち上がっていて、左舷船尾側にNo. 1～No. 5 油圧ポンプユニットが5台、開口部船尾側の両舷側に魚倉用冷凍機が2台据付けられていた。

本件ポンプの後方の隔壁付近に、冷凍機用電子膨張弁の制御盤が設置されていた。(図1～4参照)

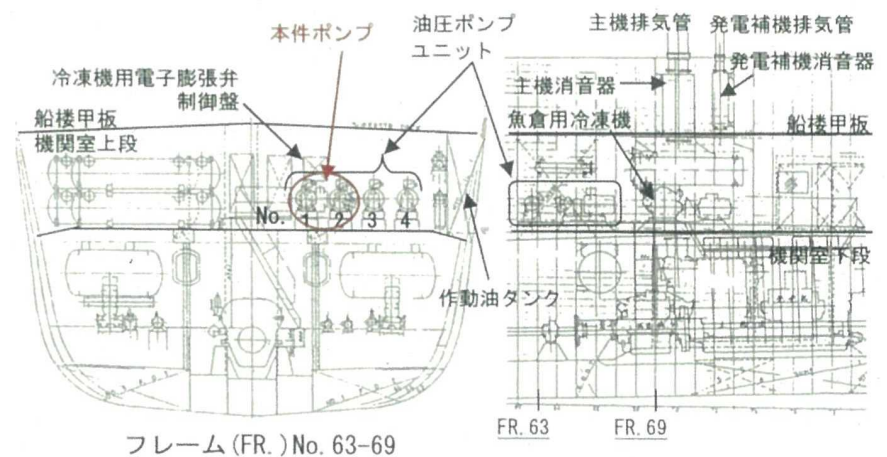
図2 機関室断面図

本船は、ミクロネシア連邦ポンペイ島南東方沖の漁場において、まき網の環巻き作業中、発電補機の排気管周辺から出火し、機関室上段の本件ポンプ上方の天井付近に延焼した可能性があると考えられる。

本船は、本件ポンプで加圧された作動油が、吐出管系で破断が発生した際、爆発のような音を発し、同破口部から噴出した作動油が発電補機排気管周辺に飛散した可能性があると考えられる。

本船は、本件ポンプを駆動する際の発電補機の過給機出口排気温度が約300℃以上であり、引火点が約260℃の作動油が発電補機排気管周辺に飛散したことから、発電補機排気管付近で発火し、噴出した作動油が付着した本件ポンプ上方の天井付近で炎と黒煙が発生した可能性があると考えられるが、船体が行方不明となったことから、本件ポンプから作動油が漏洩した状況、及び出火の状況を明らかにすることができなかった。

<p>において、まき網漁の環巻き作業中、発電補機排気管周辺から出火し、機関室上段の本件ポンプ上方の天井付近に延焼した可能性があると考えられる。</p>
<p>再発防止策</p>	<p>今後の同種事故等の再発防止及び被害の軽減に役立つ事項として、次のことが考えられる。</p> <ul style="list-style-type: none"> ・ 環巻き作業中は、油圧ポンプユニット周辺、配管等の見回りを適宜行い、異常の早期発見に努めること。 ・ 機関室には、火災探知器及び自動拡散型消火器を設置することが望ましい。
