船舶事故調査報告書

事故種類	衝突（橋脚防衝杭）
発生日時	平成30年9月6日 02時50分ごろ
発生場所	阪神港大阪第1区 大阪常吉防波堤灯台から真方位143° 1,110m付近 （概位 北緯34° 40.0′ 東経135° 24.8′）
事故の概要	砂利運搬船兼貨物船第二十五豊玉丸は、北進中、橋脚防衝杭に衝突した。 第二十五豊玉丸は、球状船首部に破口を生じ、また、橋脚防衝杭及び橋脚防衝桁は、倒壊した。
事故調査の経過	平成30年9月27日、本事故の調査を担当する主管調査官（神戸事務所）ほか1人の地方事故調査官を指名した。 原因関係者から意見聴取を行った。
事実情報 船種船名、総トン数 船舶番号、船舶所有者等 L×B×D、船質 機関、出力、進水等	砂利運搬船兼貨物船 第二十五豊玉丸、499トン 134650、御前崎海運株式会社 70.28m×13.00m×7.39m、鋼 ディーゼル機関、735kW、平成8年10月17日
乗組員等に関する情報	船長 男性 67歳 四級海技士（航海） 免許年月日 昭和50年1月31日 免状交付年月日 平成30年4月5日 免状有効期間満了日 平成35年7月22日
死傷者等	なし
損傷	本船 球状船首部に破口 橋脚防衝杭及び橋脚防衝桁 倒壊
気象・海象	気象：天気 晴れ、風向 南西、風力 2、視界 良好 海象：波高 約0.3m、潮汐 高潮時
事故の経過	本船は、船長ほか4人が乗り組み、阪神港大阪第1区で揚げ荷役を行う目的で、平成30年9月5日11時40分ごろ愛媛県松山市松山港を出港した。 船長は、6日02時00分ごろ、阪神港大阪区西方沖において、一等航海士から船橋当直を引き継ぎ、此花大橋北方付近で錨泊して荷役待機するつもりで、レーダーを1.5海里レンジに切り替えて手動操

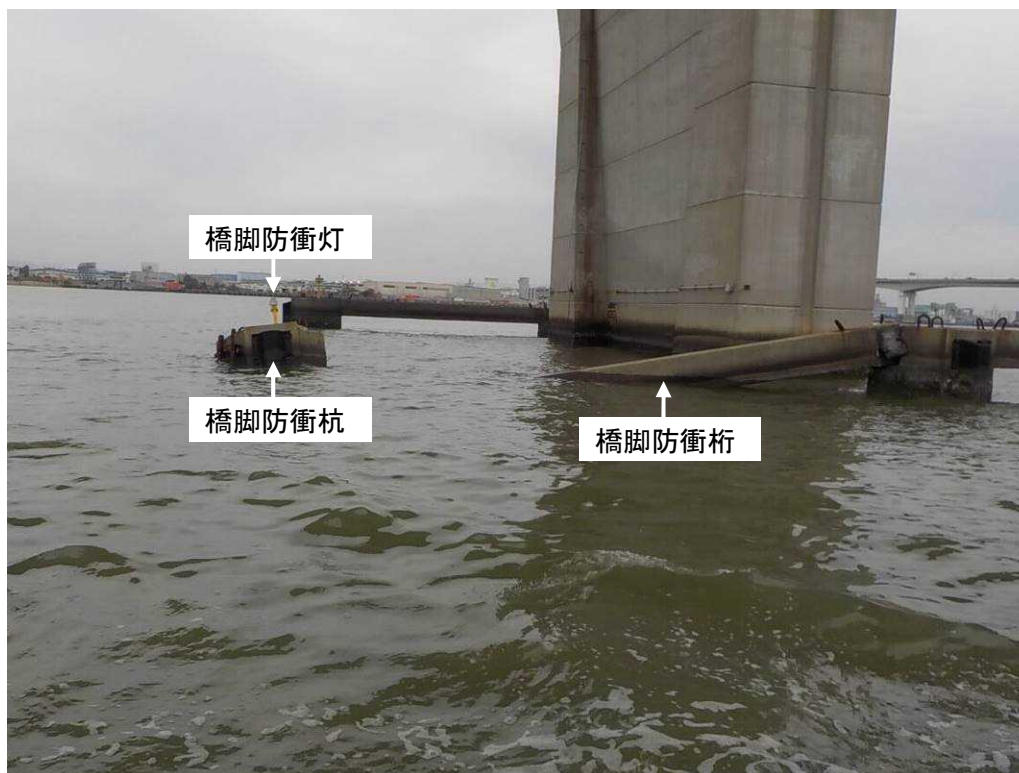
写真1 橋脚防衝杭及び橋脚防衝桁の損傷状況

<p>船長は、これまでに主機を中立運転した際に主機が停止したことがあり、主機が停止するのではないかと不安に思っていたことから、エンジンコンソールに意識を向けていたものと考えられる。</p>
原因	<p>本事故は、夜間、本船が、阪神港大阪第1区において、主機を中立運転として前進行きあしで北進中、船長が、主機が停止するのではないかと不安に思い、エンジンコンソールに意識を向け、見張りを適切に行わずに航行を続けたため、橋脚防衝灯に気付くのが遅れ、橋脚防衝杭に衝突したものと考えられる。</p>
再発防止策	<p>今後の同種事故等の再発防止に役立つ事項として、次のことが考えられる。</p> <ul style="list-style-type: none"> ・ 航行中は、常時見張りを適切に行い、針路及び船位を確認しながら操船に当たること。 ・ 主機に不具合を感じる場合は、必要に応じ、機関長を機関室に配置しておくこと。
