船舶事故調査報告書

事故種類	転覆
発生日時	平成30年10月8日 13時05分ごろ
発生場所	明石海峡東部 <small>はりまたるみ</small> 播磨垂水港南防波堤西灯台から真方位214°1,280m付近 （概位 北緯34°36.9′ 東経135°02.3′）
事故の概要	プレジャーボートみなと丸は、北西進中、転覆した。 みなと丸は、同乗者1人が負傷し、船外機の濡損等を生じた。
事故調査の経過	平成30年10月11日、本事故の調査を担当する主管調査官（神戸事務所）ほか1人の地方事故調査官を指名した。 原因関係者から意見聴取を行った。
事実情報 船種船名、総トン数 船舶番号、船舶所有者等 L×B×D、船質 機関、出力、進水等	プレジャーボート みなと丸、5トン未満 260-30552兵庫、個人所有 6.34m (Lr) × 2.35m × 1.06m、FRP ガソリン機関、73.6kW、平成4年10月
乗組員等に関する情報	船長 男性 49歳 一級小型船舶操縦士 免許登録日 平成17年4月28日 免許証交付日 平成28年3月28日 （平成33年3月27日まで有効）
死傷者等	軽傷 1人（同乗者）
損傷	船外機及び機器類に濡損
気象・海象	気象：天気 晴れ、風向 西南西、風力 3、視界 良好 海象：波高 約2m、潮汐 低潮時、水温 約25℃ 海上保安庁刊行の潮汐表によれば、明石海峡の東南東流最強時刻は13時05分であり、流速は5.1ノットであった。
事故の経過	本船は、船長が1人で乗り組み、友人である同乗者3人を乗せ、魚釣りをを行う目的で、平成30年10月8日05時45分ごろ明石海峡に向けて兵庫県神戸市所在のマリーナを出発した。 本船は、船長及び同乗者が、兵庫県淡路島付近での釣りを終えた後、11時00分ごろ明石海峡大橋の北側橋脚から南東方1km付近で流し釣りを始め、東南東流の潮流により、波頭が白くなっている急潮域まで流されては元の釣り場に戻る潮上りを繰り返していた。

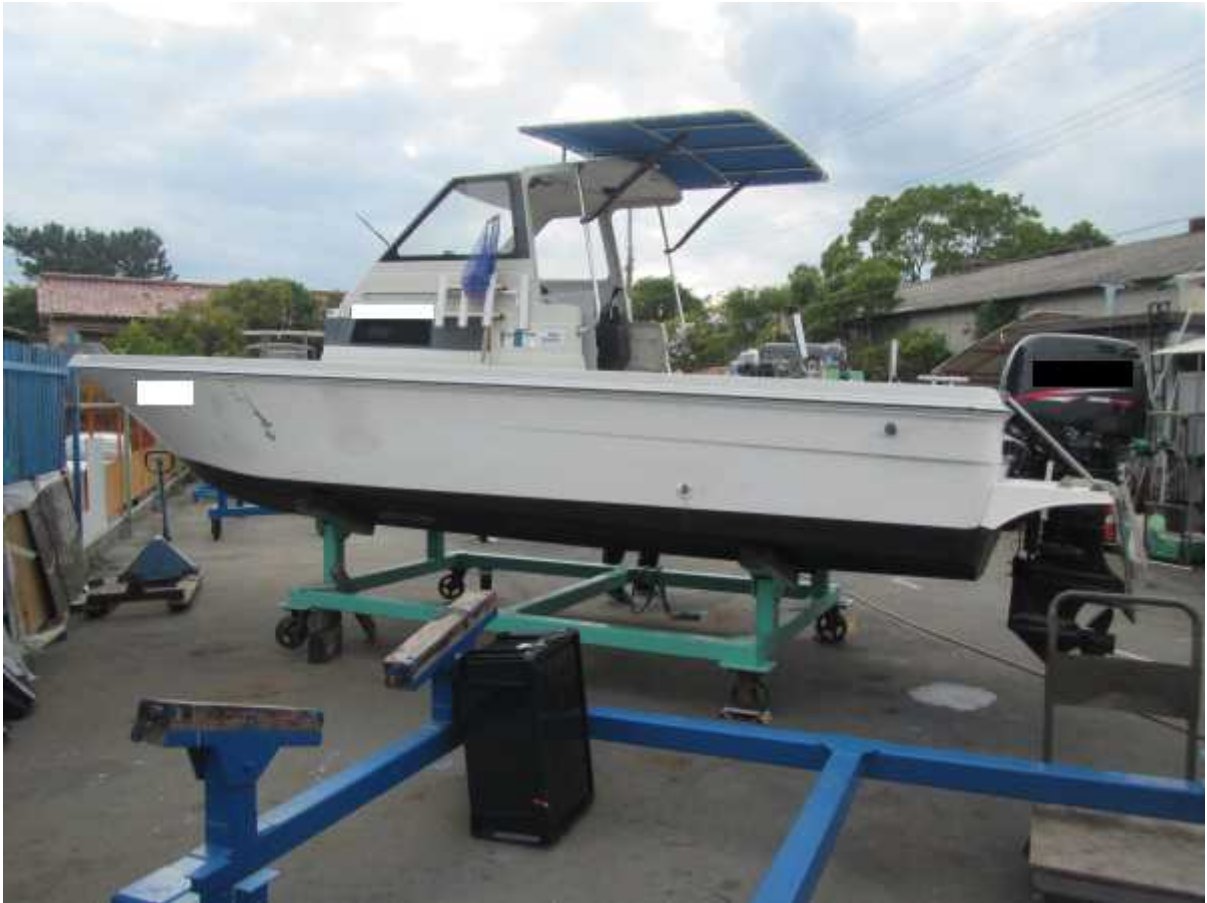
写真1 本船

<p>船長は、釣りを終えて帰航することとし、本船が急潮域まで流されて波を受けていたので、潮上りをしようと北方に向いている船首を西北西方に向け、スロットルを半分程度開いた直後、船尾が押されているように感じて船尾方を振り向いたところ、2 m以上の波を認めた。</p> <p>本船は、13時05分ごろ、船尾方から波を受けて船尾部が持ち上げられ、船首部が海中に突っ込んで、船首部から大量の海水が船内に流入して右舷側に傾斜し、転覆した。</p> <p>船長及び同乗者は、本船が転覆すると同時に海中に投げ出された後、船底を上にして浮いていた本船の船外機につかまっていたところ、釣り船に救助され、同乗者1人が左腕に擦過傷を負った。</p> <p>釣り船の船長は、118番通報を行った。</p> <p>本船は、釣り船によって神戸市垂水漁港にえい航された。</p> <p>(付図1 事故発生場所概略図、写真1 本船 参照)</p>
<p>その他の事項</p>	<p>船長は、12時00分ごろ、潮流が速くなってきたので、自らは釣りを終えて操船のみを行うこととした。</p> <p>船長は、本船の南方を北西進する貨物船やタンカーを数隻認めていたので、航走波と急潮域の波が合わさって2 m以上の波を受けたのではないかと本事故後に思った。</p> <p>釣り船の船長によれば、急潮域は、周囲に比べて水深が浅く、東南東流の潮流が速くなると波が高くなり、本事故当時、波高が約2 mであった。</p> <p>釣り船の船長は、釣りのポイントである急潮域を通り過ぎた後、潮上りを開始したところ、船首方300 m付近に転覆している本船を認めた。</p> <p>船長及び同乗者は、本事故当時、全員が膨張式の救命胴衣を着用していた。</p> <p>本船は、本事故当時、海面から船縁頂部までの高さが約0.7 mであった。</p>
<p>分析</p> <p>乗組員等の関与</p> <p>船体・機関等の関与</p> <p>気象・海象等の関与</p> <p>判明した事項の解析</p>	<p>あり</p> <p>なし</p> <p>あり</p> <p>本船は、東南東流最強時の明石海峡東部において、波高約2 mの急潮域を航行していたことから、船尾方から他船の航走波を受けた際、船尾が持ち上げられて船首部から大量の海水が船内に流入し、転覆したものと考えられる。</p> <p>本船は、急潮域の波と他船の航走波とが合わさって発生した波高2 m以上の波に船尾が持ち上げられた可能性があると考えられる。</p>

<p>原因</p>	<p>本事故は、本船が、東南東流最強時の明石海峡東部において、波高約2 mの急潮域を航行していたため、船尾方から他船の航走波を受け</p>

<p>た際、船尾が持ち上げられて船首部から大量の海水が船内に流入し、転覆したものと考えられる。</p>
再発防止策	<p>今後の同種事故等の再発防止に役立つ事項として、次のことが考えられる。</p> <ul style="list-style-type: none">・ 小型船舶の操船者は、船舶の堪航性を考慮し、潮流が速い時期に急潮域を航行しないこと。
