船舶事故調査報告書

平成31年3月6日

運輸安全委員会（海事専門部会）議決

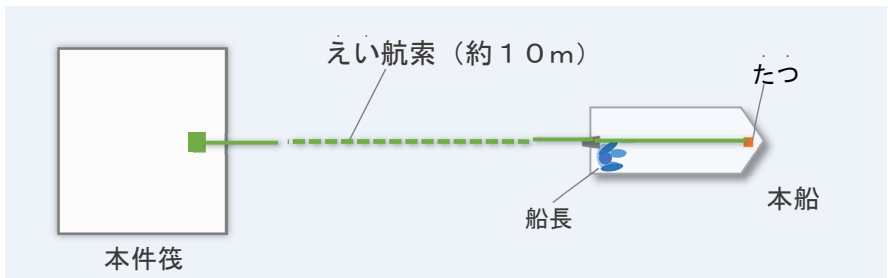
本船は、船首部にあるたつに長さ約10m、直径約10mmのポリエステル製のえい航索により本件筏と接続し、船長が右舷船尾部にあるハッチに腰を掛けて操船に当たり、単独で係留地に向けてえい航を開始した。(図1参照)

図1 えい航の状態

船長は、本船が係留地に向けて右転するとき、本船上のえい航索が振れ回った際、身体にえい索が接触するなどして落水し、救命胴衣の前面の紐が結ばれていなかったことから、落水後に海水を飲み込み、意識を失って後傾姿勢とならず、溺水した可能性があると考えられるが、それらの状況を明らかにすることはできなかった。(図2参照)

<p style="text-align: center;">図2 直進時及び右転時のえい航索の動き（イメージ図）</p>
<p>原因</p>	<p>本事故は、本船が、由良港内において、本件筏をえい航中、船長が本船上のえい航索が振れ回って身体にえい航索が接触するなどして落水したことにより発生したものと考えられる。</p>
<p>再発防止策</p>	<p>今後の同種事故等の再発防止及び被害の軽減に役立つ事項として、次のことが考えられる。</p> <ul style="list-style-type: none"> ・長大物件のえい航作業を行う際は、単独では行わず、見張り員を配置するなどして複数で行うこと。 ・えい航索は、振れ回りや破断の可能性を考慮し、船尾部のたつにえい航索を取り付けるなど、身体の近くで振れ回らないように接続すること。 ・救命胴衣は、適切に着用すること。

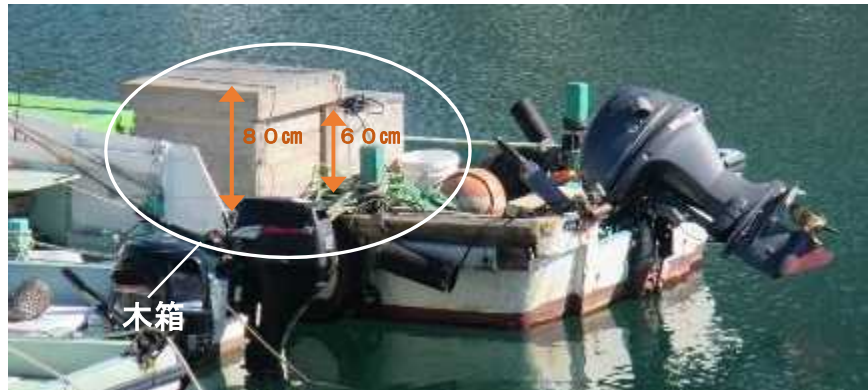
本船は、船尾側の甲板上に、左右の高さが異なる工具収納用木箱1個が設置されており、それぞれの甲板上からの高さは、約80cmと約60cmであった。(写真3参照)

写真3 本船に設置されていた木箱

本船のえい航索は、船首部のたつから、船尾部の木箱の上部を通過して船長が操船していた場所の左側付近から本件筏の方に向かって伸びていた。

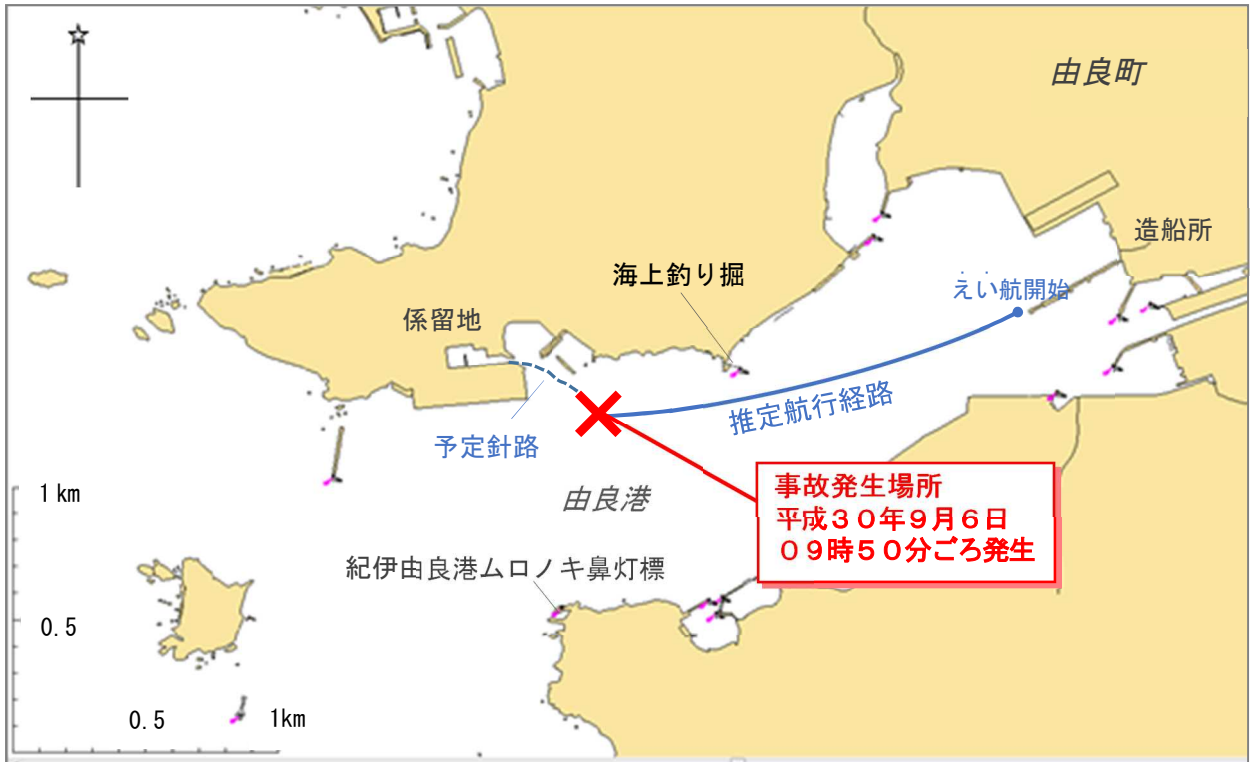
付図1 事故発生経過概略図

本件僚船の船長は、海上釣り掘付近に戻り、別の釣り筏の回収作業をしていたが、09時50分ごろ、本船がどの辺りまで進んだのか気になって西方を確認したところ、本船が係留地とは逆方向に航行していることを認め、不審に思い、同作業をやめて本船に向かった。

本件僚船の船長は、本船が係留地の南方に敷設されているいけす付近で左旋回を続け、また、本船上に人影が認められなかったので、船長が甲板上で倒れているのではないかと思い、本件僚船を本船に横付けして移乗した。

本件僚船の船長は、本船上には船長の姿がなかったので、本件僚船に戻り付近を搜索したところ、いけすの東方付近にうつ伏せになり頭部が下がった状態で海面に浮いている船長を発見し、本件僚船に引き揚げ、係留地に向かうとともに、所属漁業協同組合(以下「漁協」という。)の担当者に携帯電話で本事故の発生を連絡した。
