# 船舶事故調査報告書

平成31年3月6日

運輸安全委員会（海事専門部会）議決

事故種類	乗揚
発生日時	平成30年10月21日 18時50分ごろ
発生場所	京都府舞鶴市冠島北北東方沖の中津神グリ南東方 成生岬灯台から真方位346° 5.9海里付近 (概位 北緯35° 41.8′ 東経135° 26.0′)
事故の概要	遊漁船波照間は、南西進中、浅所に乗り揚げた。 波照間は、シューピースの曲損等を生じた。
事故調査の経過	平成30年10月24日、本事故の調査を担当する主管調査官（神戸事務所）ほか1人の地方事故調査官を指名した。 原因関係者から意見聴取を行った。
事実情報 船種船名、総トン数 船舶番号、船舶所有者等 L×B×D、船質 機関、出力、進水等	遊漁船 波照間、5トン未満 251-15091 京都、個人所有 11.97m (Lr) × 3.53m × 1.03m、FRP ディーゼル機関、308.90kW、平成4年6月
乗組員等に関する情報	船長 男性 69歳 一級小型船舶操縦士・特殊小型船舶操縦士・特定 免許登録日 昭和62年9月25日 免許証交付日 平成29年2月21日 (平成34年9月24日まで有効)
死傷者等	なし
損傷	シューピースに曲損、舵に折損、船尾船底に擦過傷
気象・海象	気象：天気 曇り、風向 北、風力 4、視界 良好 海象：波高 約1.5m、波向 北、潮流 南 常用薄明の終了時刻：17時42分、月齢：12.3
事故の経過	本船は、船長が1人で乗り組み、釣り客3人を乗せ、冠島北北東方沖のチョウベエと称する浅礁域東方での遊漁を終え、法定灯火を表示し、船首約0.7m、船尾約1.5mの喫水で、平成30年10月21日18時20分ごろ舞鶴市舞鶴港に向けて帰航を開始した。(図1参照)

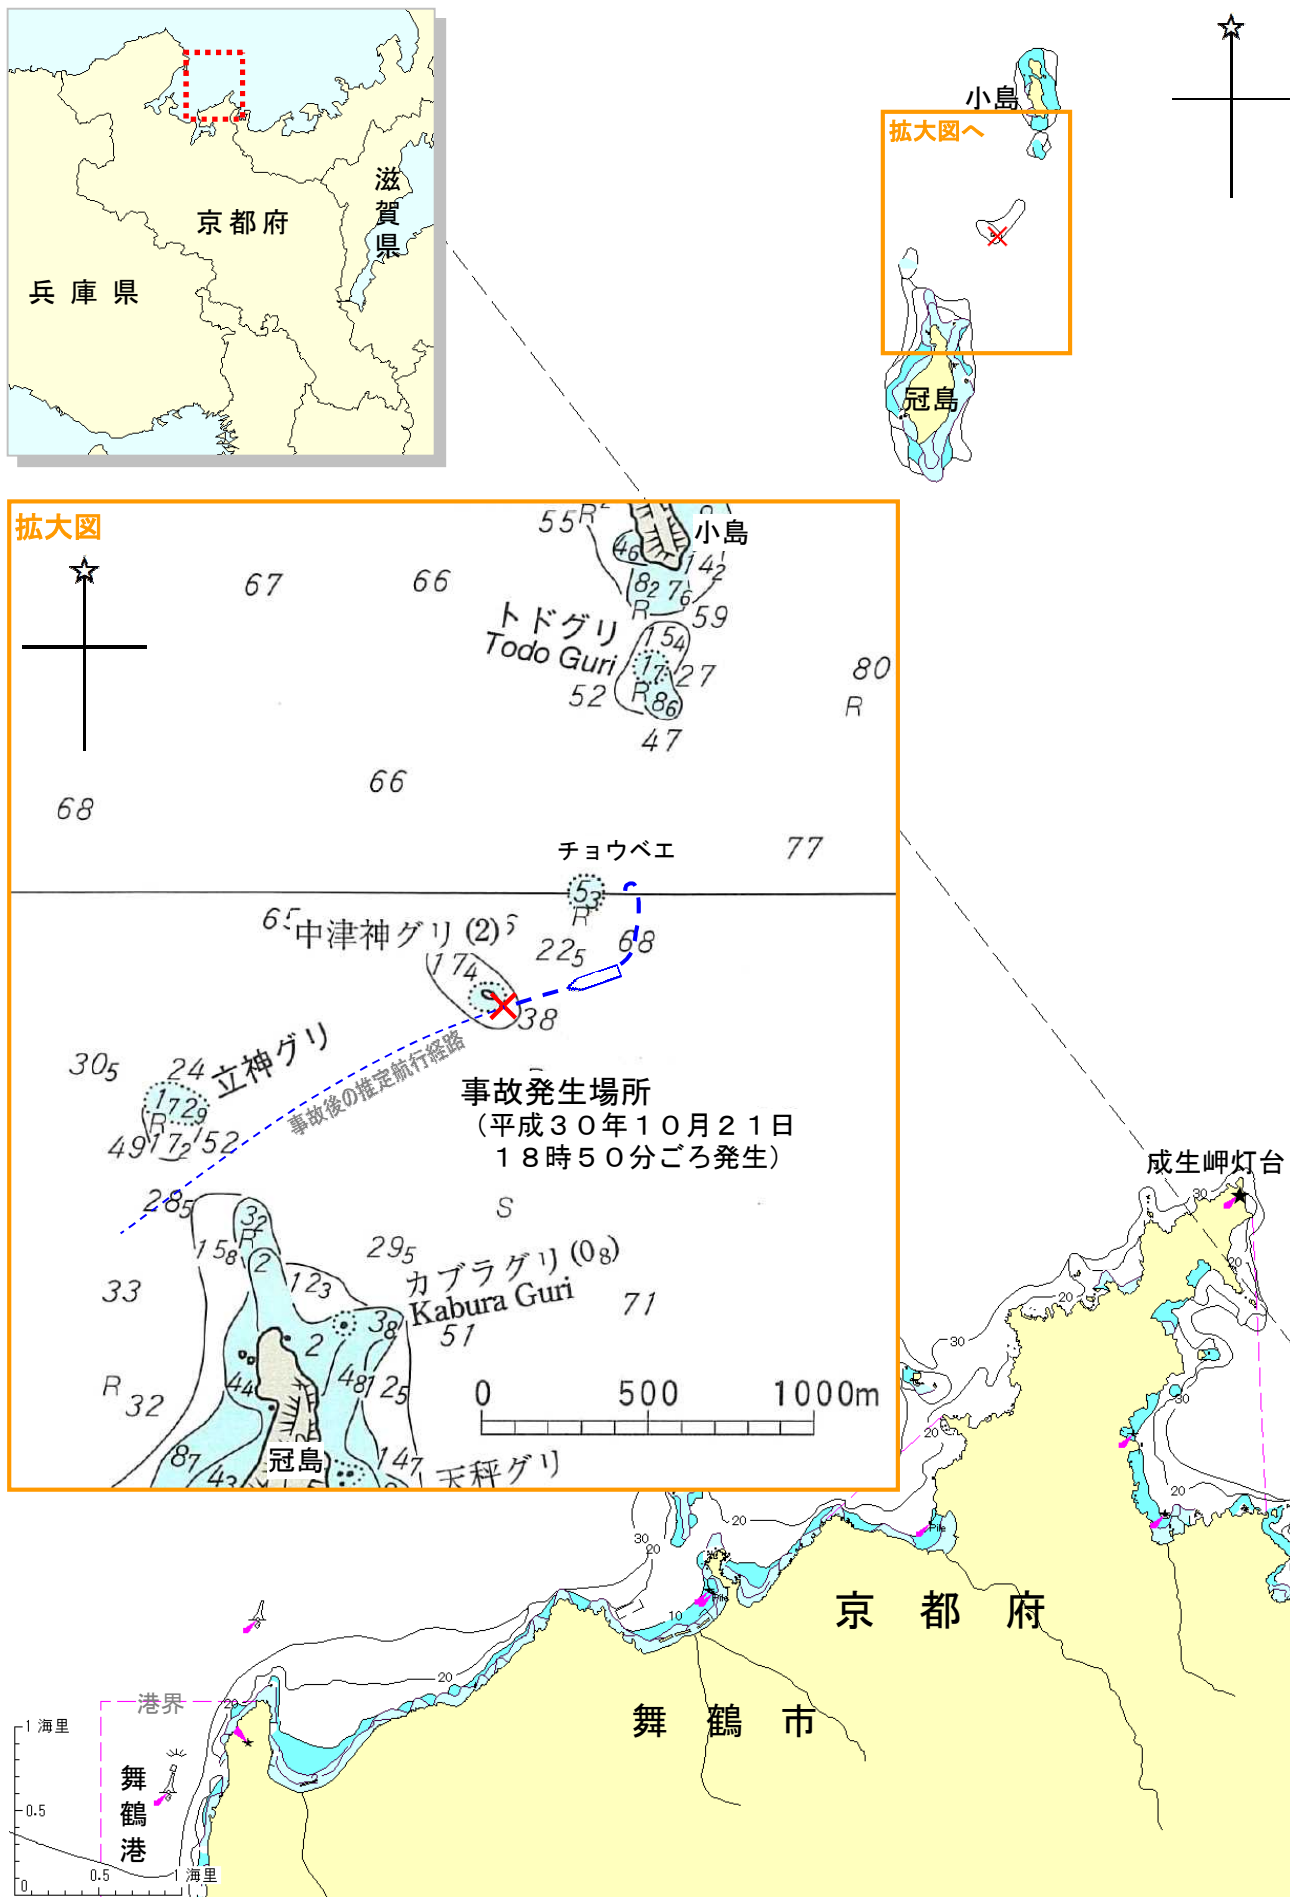
付図1 事故発生経過概略図

本船は、釣り場を発進後、船長が、GPSプロッターに帰航時の経由地を入力しながら南進していた際、右舷方に白波を認め、同白波が中津神グリに当たって発生したものであり、中津神グリを通過したと思って右転し、航行を続けていたところ、18時50分ごろ船底に衝撃を感じ、その後、次第に減速した。

船長は、機関が起動している中、クラッチレバー及びスロットルレバーを動かしたものの、推進力が得られず、本船が惰力で進行中に船尾方を見たところ、白波が見え、同白波が中津神グリに当たって生じたものであり、中津神グリ付近の浅所を乗り越えたと思い、また、南進中、右舷方に見た白波の場所が、中津神グリではなく、他の場所で

<p>あったと思った。</p> <p>船長は、機関室を確認して浸水していることを認め、排水ポンプを使用して排水を行い、携帯電話で海上保安庁に本事故の発生を通報した。</p> <p>本船は、船長がクラッチレバー及びスロットルレバーを再度動かしたところ、動き出し、舞鶴港に向けて低速力で南西進中に巡視艇と会合し、釣り客3人を巡視艇に移乗させたのち、自力で航行して舞鶴港に入港した。</p> <p>(付図1 事故発生経過概略図 参照)</p>
その他の事項	<p>海図W1166によれば、中津神グリは、平均水面上の高さが2mの水上岩である。</p> <p>船長は、釣り場を発進して南進中、ふだんと同じ約17km/hの速力(対地速力、以下同じ。)で航行していると思っていたが、実際には約10km/hの速力で航行していたことを本事故後に知った。</p> <p>船長は、GPSプロッターの画面に速力が表示されていたものの、釣り場を発進後、速力の表示を見ていなかった。</p>
<b>分析</b> 乗組員等の関与 船体・機関等の関与 気象・海象等の関与 判明した事項の解析	<p>あり</p> <p>なし</p> <p>なし</p> <p>本船は、冠島北北東方沖において、釣り場を発進して南進中、船長が、GPSプロッターに帰航時の経由地を入力することに意識を向け、右舷方に認めた白波の場所を中津神グリであると思い、船位の確認を行わずに航行を続けたことから、中津神グリ東方沖を通過したと思って中津神グリ南方沖に向けて右転したものの、中津神グリに向かう状態となったことに気付かず、中津神グリ南東方の浅所に乗り揚げたものと考えられる。</p> <p>船長は、ふだんの速力で航行しているものと思い、経過時間から右舷方に認めた白波の場所を中津神グリであると思ったことから、同白波を通過したのちに右転したものと考えられる。</p>
<b>原因</b>	<p>本事故は、夜間、本船が、冠島北北東方沖において、釣り場を発進して南進中、船長が、GPSプロッターに帰航時の経由地を入力することに意識を向け、右舷方に認めた白波の場所を中津神グリであると思い、船位の確認を行わずに航行を続けたため、中津神グリ東方沖を通過したと思って中津神グリ南方沖に向けて右転したものの、中津神グリに向かう状態となったことに気付かず、中津神グリ南東方の浅所に乗り揚げたものと考えられる。</p>

<b>再発防止策</b>	<p>今後の同種事故等の再発防止に役立つ事項として、次のことが考えられる。</p> <ul style="list-style-type: none"> <li>・航行中は、他の作業を行わず、GPSプロッター等の航海計器を</li> </ul>

<p>活用して自船の位置を把握すること。</p> <ul style="list-style-type: none"><li>・ 船長は、GPSプロッター等の航海計器の表示範囲を適切に切り替えること。</li></ul>
--	--
