船舶事故調査報告書

事故種類	衝突
発生日時	平成29年12月25日 16時05分ごろ
発生場所	長崎県杵岐市郷ノ浦港 郷ノ浦港北防波堤灯台から真方位290° 300m付近 (概位 北緯33° 44.6′ 東経129° 40.8′)
事故の概要	漁船第三十八神洗丸は、南西進中、また、プレジャーボート近海丸は、漂泊中、両船が衝突した。 近海丸は、船長及び同乗者が負傷し、左舷船首部外板の亀裂等を生じ、第三十八神洗丸は、右舷船首部外板に擦過傷を生じた。
事故調査の経過	平成29年12月26日、本事故の調査を担当する主管調査官（門司事務所）を指名した。 なお、後日、1人の地方事故調査官を新たに指名した。 原因関係者から意見聴取を行った。
事実情報 船種船名、総トン数 船舶番号、船舶所有者等 L×B×D、船質 機関、出力、進水等	A 漁船 第三十八神洗丸、9.7トン NS2-13831（漁船登録番号）、郷ノ浦町漁業協同組合 14.58m (Lr) × 3.35m × 1.10m、FRP ディーゼル機関、426.6kW、平成元年9月30日 第292-47168号（船舶検査済票の番号） B プレジャーボート 近海丸、1.92トン 未登録、個人所有 6.75m (Lr) × 1.94m × 0.67m、FRP ガソリン機関、44.1kW、昭和54年12月10日 第290-28764号（船舶検査済票の番号）
乗組員等に関する情報	A 船長A 男性 51歳 一級小型船舶操縦士・特殊小型船舶操縦士・特定 免許登録日 平成10年12月17日 免許証交付日 平成25年2月4日 (平成30年12月16日まで有効) B 船長B 男性 45歳 一級小型船舶操縦士・特殊小型船舶操縦士・特定 免許登録日 平成20年10月7日 免許証交付日 平成26年1月16日

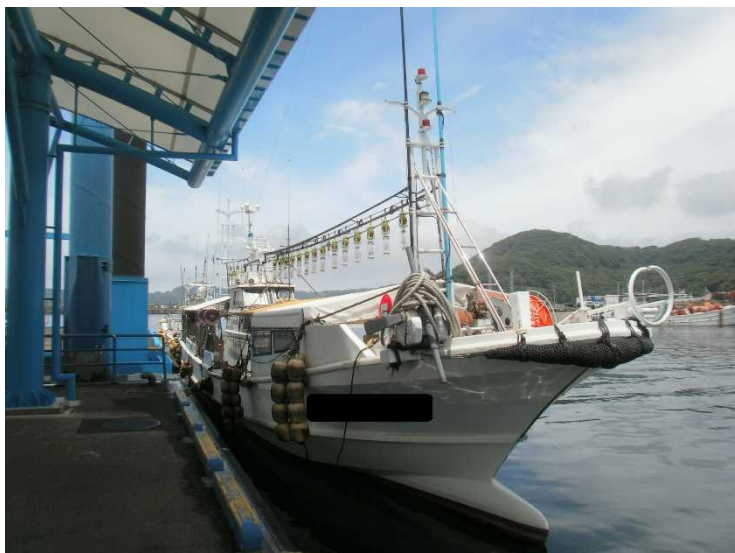
写真2 A船

(平成31年1月15日まで有効)
死傷者等	A なし B 重傷 1人(船長B)、軽傷 1人(同乗者B)
損傷	A 右舷船首部外板に擦過傷 B 左舷船首部外板に亀裂、船首部のかんざしが脱落
気象・海象	気象：天気 晴れ、風向 北西、風力 2、視界 良好 海象：海上 平穏 日没時刻：17時19分ごろ 太陽高度及び方位：高度 約13°、方位 約230°(いずれも16時00分ごろ)
事故の経過	<p>A船は、船長Aが1人で乗り組み、吉崎市大島漁港(長島地区)に帰港する目的で、平成29年12月25日16時00分ごろ郷ノ浦港元居泊地内の棧橋を出発した。</p> <p>A船は、船長Aが操舵室内の椅子に腰を掛けた姿勢で操船に当たり、約3ノット(kn)の速力(対地速力、以下同じ。)で元居泊地内を航行し、同泊地出入口付近で郷ノ浦港の中防波堤東端と南防波堤西端との間に船首を向けて増速を開始した。</p> <p>船長Aは、低高度の太陽の光が逆光で眩しく、中防波堤東端と南防波堤西端との間の方向が見えにくい状況であったが、増速前に周囲を見て進行方向に他船はいないと思い、約14knの速力で航行中、16時05分ごろ衝撃を感じて前方を見たところB船の船尾部を認め、B船と衝突したことが分かった。</p> <p>B船は、船長Bが乗り組み、同乗者(以下「同乗者B」という。)を乗せ、13時00分ごろルアー釣りの目的で郷ノ浦港絵踏地区小型船泊地を出港し、吉崎市原島周辺で場所を移動しながら釣りを行っていたものの、思ったような釣果が得られず、風が強かったこともあり郷ノ浦港内で釣りを行うこととした。</p> <p>B船は、16時00分ごろ郷ノ浦港内の中曽根付近で、船外機を中立運転とし、船首を南西方に向け、漂泊して南東方に流されながら釣りを行っていた。</p> <p>船長Bは、右舷船尾部で右舷方を向いて釣りを行っていたところ、機関音が聞こえたので振り向くと、B船の左舷後方約200mの元居泊地出入口付近から出てくるA船を認めた。</p> <p>船長Bは、A船の動きを見ていたところ、A船が港外に向かう針路に転針してB船の船尾方を通過していくように見えたので、A船がB船に向かってくることはないと思い、A船から目を離して右舷方を向いて釣りを再開した。</p> <p>B船は、船長BがA船から目を離した後、船長Bが、機関音と波切り音が次第に近づいてきたのを聞き、ふと振り向くと、約10mのところB船に接近するA船に気付いたが、何をする間もなく、A船が</p>

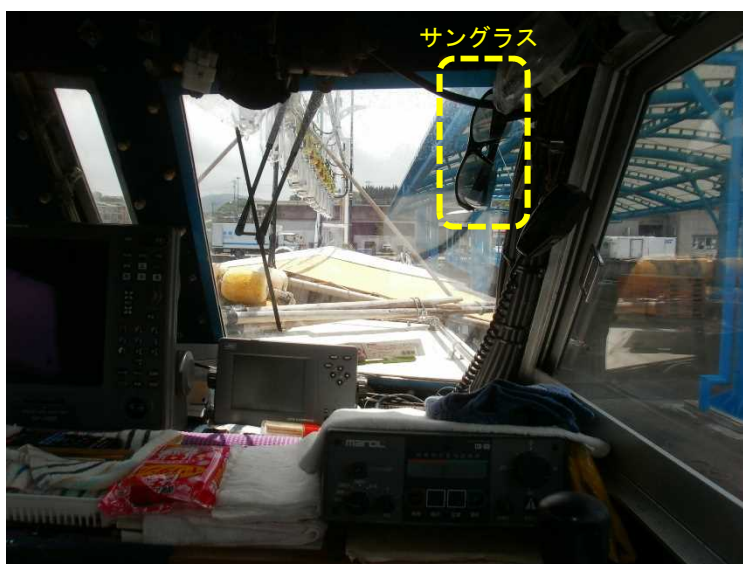
写真3 A船操舵室からの前方見通し状況

<p>B船に衝突した。</p> <p>船長Bは、衝突の衝撃で船外に投げ出され、同乗者B及びB船に移乗した船長AによりB船に引き上げられて救助された後、救急車で吉岐市内の病院に搬送された。</p> <p>船長B及び同乗者Bは、後日、各々病院で診察を受け、船長Bが頸髄中心性損傷及び第6、7頸椎椎体骨折、同乗者Bが尾骨骨折及び頸椎捻挫とそれぞれ診断された。</p> <p>(付図1 事故発生経過概略図、写真1 本事故発生場所付近の状況、写真2 A船、写真3 A船操舵室からの前方見通し状況、写真4 B船 参照)</p>
<p>その他の事項</p>	<p>船長Aは、低高度の太陽の光が逆光で眩しい状況であったが、自宅のある島に帰るだけの短い航海で、本事故当日は出漁している漁船がなく、ふだんから郷ノ浦港内で釣りをしている船を見掛けたことがなかったため、操舵室内に置いてあるサングラス及びレーダーをいずれも使用していなかった。</p> <p>A船は、前部甲板下の魚倉に海水を入れていたので、船首浮上による前方の死角はなかった。</p> <p>船長Bは、ふだん、長崎県吉岐及び対馬沖の海域で釣りをしており、郷ノ浦港内で釣りをすることは少なかった。</p> <p>船長B及び同乗者Bは、救命胴衣を着用していた。</p>
<p>分析</p> <p>乗組員等の関与</p> <p>船体・機関等の関与</p> <p>気象・海象等の関与</p> <p>判明した事項の解析</p>	<p>A あり、B あり</p> <p>A なし、B なし</p> <p>A あり、B なし</p> <p>A船は、郷ノ浦港において、大島漁港（長島地区）に向けて南西進中、船長Aが、進行方向に他船はいないと思い、見張りを適切に行っていなかったことから、漂泊中のB船に気付かずに航行を続け、B船と衝突したものと考えられる。</p> <p>船長Aは、低高度の太陽の光が逆光で眩しい状況であったが、自宅のある島に帰るだけの短い航海で、本事故当日は出漁している漁船がなく、ふだんから郷ノ浦港内で釣りをしている船を見掛けたことがなかったことから、操舵室内に置いてあるサングラス及びレーダーをいずれも使用していなかったものと考えられる。</p> <p>B船は、郷ノ浦港において船首を南西方に向けて漂泊中、船長Bが、A船を初認した際、A船がB船の船尾方を通過していくように見え、A船がB船に向かってくることはないと思い、見張りを適切に行っていなかったことから、漂泊を続けて接近するA船に気付くのが遅れ、A船と衝突したものと考えられる。</p> <p>船長Bは、元居泊地出入口から出てくるA船を認め、B船の船尾方を通過していくように見え、A船から目を離して釣りを再開した後、</p>

<p>B船に接近するA船に気付いていることから、A船が郷ノ浦港の中防波堤東端と南防波堤西端との間に針路を向けている途中にA船を初認した可能性があると考えられる。</p> <p>船長Bは、B船に接近するA船に気付いたとき、A船まで至近距離であったことから、船外機を前進又は後進としてA船との衝突を避けるための動作をとることができなかったものと考えられる。</p>
原因	<p>本事故は、郷ノ浦港において、A船が南西進中、B船が漂泊中、船長Aが、進行方向に他船はいないと思い、また、船長Bが、元居泊地出入口付近から出てくるA船を認めた後、A船がB船に向かってくることはないと思い、共に見張りを適切に行っていなかったため、両船が衝突したものと考えられる。</p>
再発防止策	<p>今後の同種事故等の再発防止に役立つ事項として、次のことが考えられる。</p> <ul style="list-style-type: none"> ・航行中は、進行方向に他船はいないと思わず、常時周囲の適切な見張りを行うこと。 ・漂泊中、航行する他船を認めた場合、自船に接近しないとは思わず、その動静に注意すること。 ・太陽光が逆光で眩しいときは、レーダーを活用したり、サングラスを使用したりして見張りを行うことが望ましい。 ・航行の用に供する小型船舶は、小型船舶登録を行うこと。
