船舶事故調査報告書

事故種類	衝突（灯浮標）
発生日時	平成29年9月7日 16時50分ごろ
発生場所	関門港関門航路（関門航路第26号灯浮標） 大瀬戸第3号導灯（前灯）から真方位314°670m付近 （概位 北緯33°55.2′ 東経130°56.0′）
事故の概要	引船いぶきは、えい航物件及び引船 ^{しゅんこう} 春幸と引船列を構成して関門航路を航行中、えい航物件が関門航路第26号灯浮標に衝突した。 えい航物件は、船首部スラストブロック右舷側外板に擦過傷を生じ、また、関門航路第26号灯浮標は、沈没した。
事故調査の経過	平成29年9月8日、本事故の調査を担当する主管調査官（門司事務所）ほか1人の地方事故調査官を指名した。 原因関係者から意見聴取を行った。
事実情報 船種船名、総トン数 船舶番号、船舶所有者等 L×B×D、船質 機関、出力、進水等	A 引船 いぶき、483トン 142694、三曳マリン株式会社（A社） 44.02m×11.60m×5.40m、鋼 ディーゼル機関2基、2,942kW（合計）、平成28年4月27日 B 引船 春幸、185トン 141906、春風海運株式会社 34.51m×9.00m×3.99m、鋼 ディーゼル機関2基、2,646kW（合計）、平成25年3月24日 C えい航物件（除籍艦）、7,700トン（基準排水量） なし、防衛省 165m×22.5m×11.0m、鋼 不詳、不詳、不詳 D 引船 ^{ちやうよう} 挑洋丸、268トン 133568、洞海マリンシステムズ株式会社 36.00m×9.50m×4.59m、鋼 ディーゼル機関2基、2,648kW（合計）、平成6年12月6日
乗組員等に関する情報	A 船長A 男性 44歳

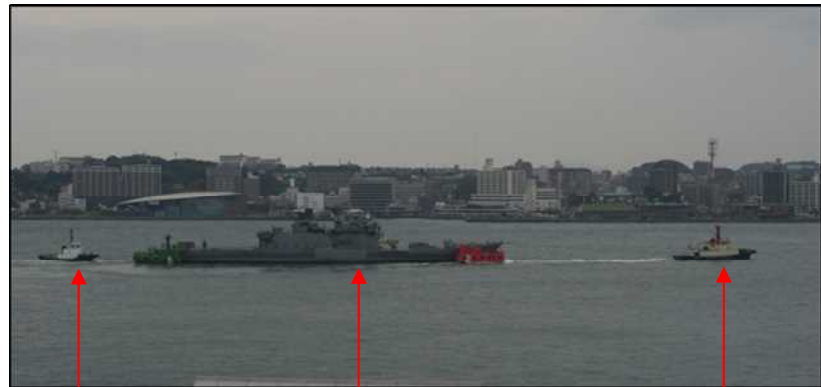
写真1 A船引船列

B船 C船 A船

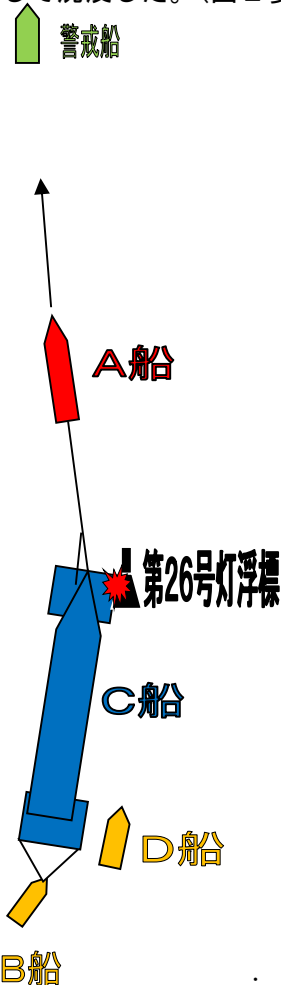
図2 第26号灯浮標衝突時のえい航状況概略図

A船は、徐々に左転し、その後全速力前進としたものの、16時50分ごろC船の船首部スラストブロック右舷側が第26号灯浮標に衝突し、同灯浮標が破損して沈没した。(図2参照)

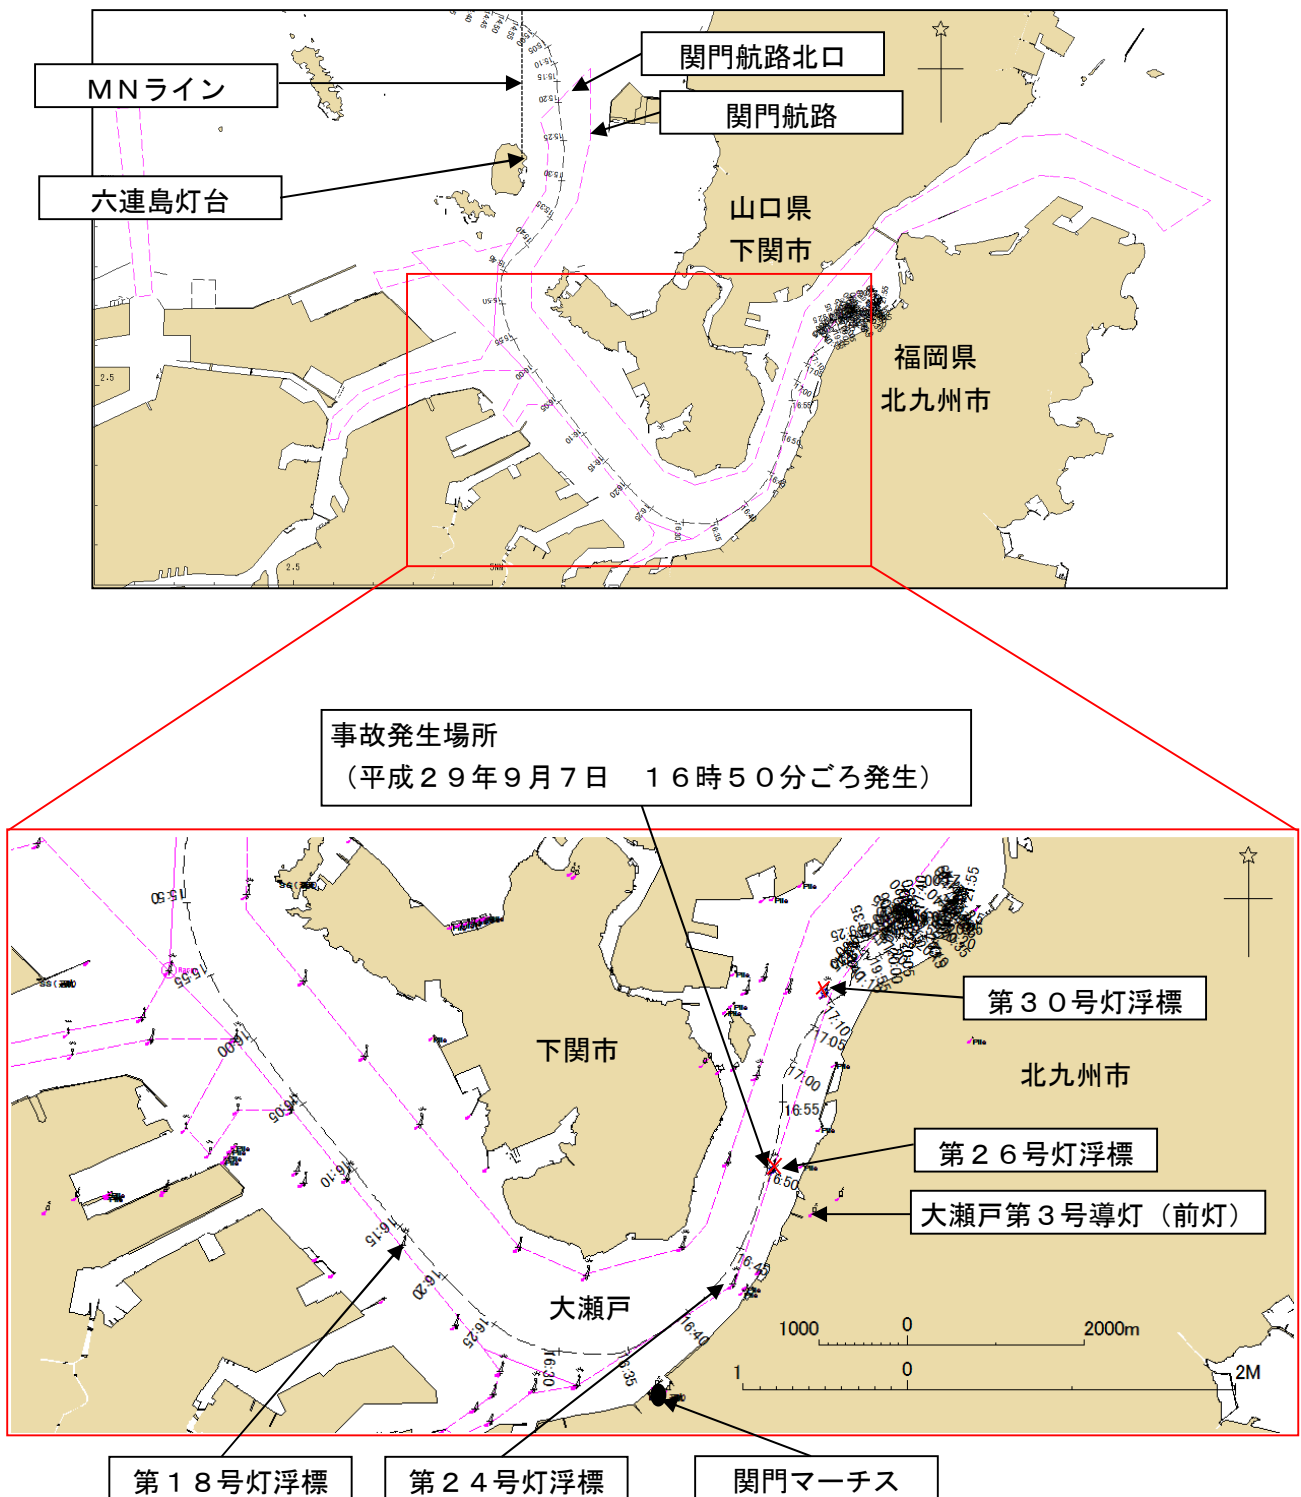
付図1 航行経路図

A船引船列は、16時18分ごろ関門航路第18号灯浮標（以下灯浮標については「関門航路」を省略する。）を右舷側に見て通過した後、徐々に左転して大瀬戸に至り、操舵を更に別の操舵員に交替して航路の右側を北北東進中、A船が、16時43分ごろ第24号灯浮標を右舷側に見て通過する状況となったとき、C船が右方に圧流されて前方に見える第26号灯浮標に接近する状況となった。

A船引船列は、C船が第30号灯浮標へ衝突するのを避ける目的でA船を右転させることとし、右舵約30度としたところ17時11分ごろC船の船首部スラストブロック左舷側が同灯浮標に衝突し、同灯浮標のマーキング装置及び防護枠が破損した。

<p>原因</p>	<p>本事故は、A船引船列が、関門航路を北北東進中、航路の右側に寄って航行し、灯浮標を安全に通過する距離がなかったため、圧流されたC船が第26号灯浮標に接近して衝突したものと考えられる。</p>
<p>再発防止策</p>	<p>今後の同種事故等の再発防止に役立つ事項として、次のことが考えられる。</p> <ul style="list-style-type: none"> ・航路を航行する場合、圧流された場合でも灯浮標に接近する状況

とならないよう、灯浮標を安全に通過する距離を確保すること。
