船舶事故調査報告書

平成31年3月6日
 運輸安全委員会（海事専門部会）議決
 委員 佐藤 雄二（部会長）
 委員 田村 兼吉
 委員 岡本 満喜子

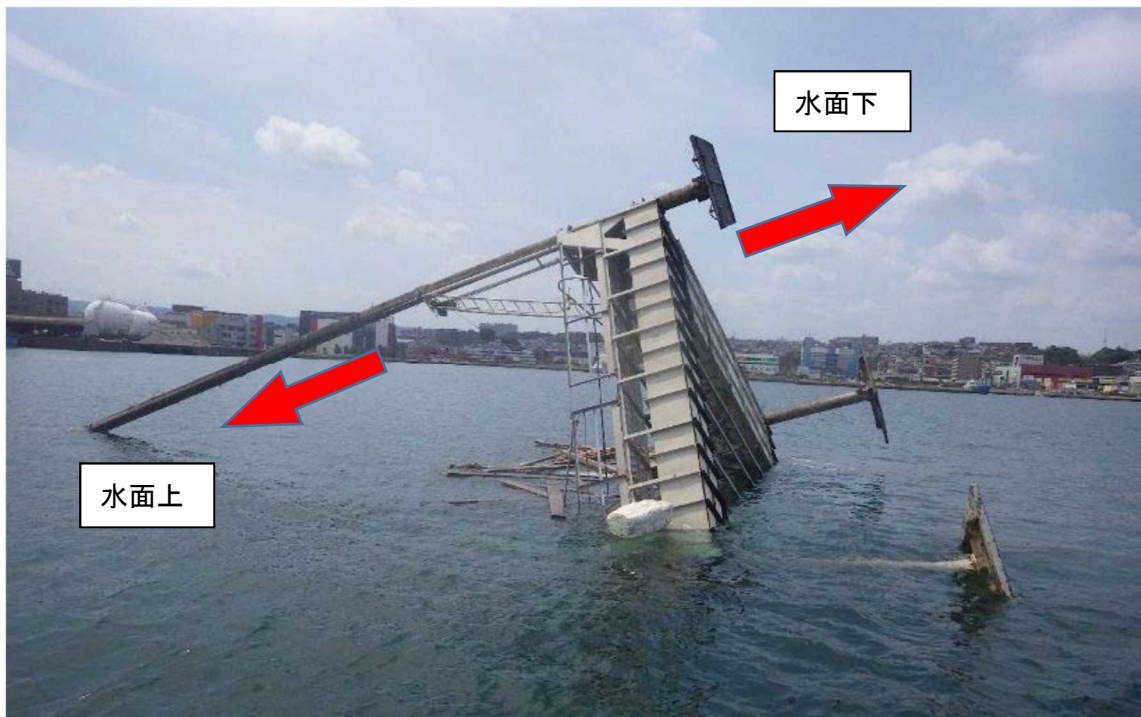
事故種類	転覆
発生日時	平成30年8月18日 13時00分ごろ
発生場所	鹿児島県鹿児島市鹿児島港南港区の入口付近 鹿児島港鴨池防波堤灯台から真方位232° 1,390m （概位 北緯31°32.7′ 東経130°33.1′）
事故の概要	引船さくら丸は、台船スパット1号をえい航して北西進中、スパット1号が転覆した。 スパット1号は、スパッド2本の折損等を生じた。
事故調査の経過	平成30年8月22日、本事故の調査を担当する主管調査官（門司事務所）ほか1人の地方事故調査官を指名した。 原因関係者から意見聴取を行った。
事実情報 船種船名、総トン数 船舶番号、船舶所有者等 L×B×D、船質 機関、出力、進水等	A 引船 さくら丸、5トン未満 295-32906鹿児島、株式会社南栄建設工業 8.90m (Lr) × 3.20m × 1.25m、鋼 ディーゼル機関、205.94kW、平成3年9月 B 台船 スパット1号、約24トン なし、有限会社能美ジオックス 10.40m × 8.20m × 1.35m、鋼 機関なし、不詳
乗組員等に関する情報	A 船長A 男性 42歳 二級小型船舶操縦士 免許登録日 平成20年5月20日 免許証交付日 平成29年9月7日 （平成35年5月20日まで有効） B 現場責任者B 男性 26歳
死傷者等	なし
損傷	A なし B スパッド2本に折損、スパッド昇降用油圧ポンプに濡損
気象・海象	気象：天気 曇り、風向 南、風力 2、視界 良好 海象：潮汐 下げ潮の初期
事故の経過	A船は、船長Aほか1人が乗り組み、現場責任者Bほか作業員3人を乗せたB船をえい航して引船列を構成し、鹿児島港マリポートか

写真2 B船転覆状況

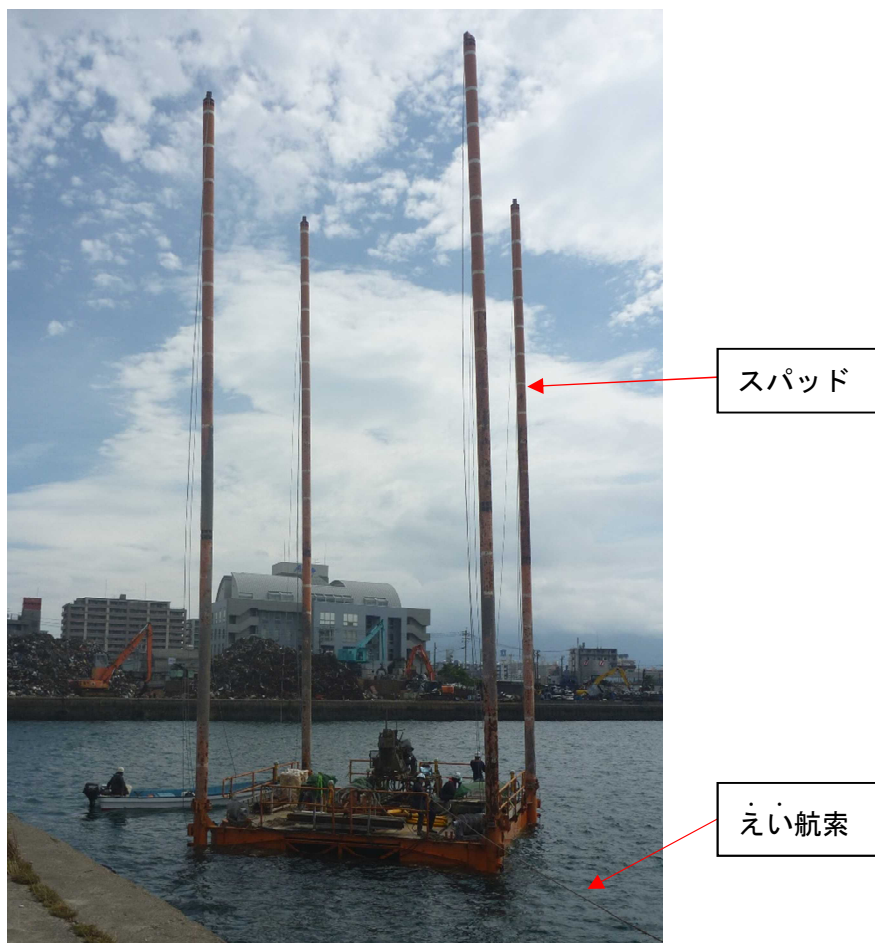
写真3 B船の類似船
