## 船舶事故調査報告書

平成31年3月6日

運輸安全委員会（海事専門部会）議決

事故種類	沈没
発生日時	平成30年3月31日 11時35分ごろ
発生場所	長崎県平戸市の山大島南西方沖 馬ノ頭鼻灯台から真方位205° 1.2海里（M）付近 （概位 北緯33° 27.3′ 東経129° 29.3′）
事故の概要	プレジャーボート大石丸IIは、漂泊中、沈没した。
事故調査の経過	平成30年4月4日、本事故の調査を担当する主管調査官（長崎事務所）を指名した。 なお、後日、1人の地方事故調査官を新たに指名した。 原因関係者から意見聴取を行った。
事実情報 船種船名、総トン数 船舶番号、船舶所有者等 L×B×D、船質 機関、出力、進水等	プレジャーボート 大石丸II、5トン未満 290-19587佐賀、個人所有 6.58m（Lr）×2.37m×1.09m、FRP ガソリン機関、62.50kW、昭和56年7月
乗組員等に関する情報	船長 男性 61歳 二級小型船舶操縦士 免許登録日 平成29年7月14日 免許証交付日 平成29年7月14日 （平成34年7月13日まで有効）
死傷者等	軽傷 2人（船長、同乗者A）
損傷	沈没（全損）
気象・海象	気象：天気 晴れ、風向 南、風力 2、視界 良好 海象：波高 約1.0m、潮汐 下げ潮の中央期
事故の経過	本船は、船長が、レンタルボート会社（以下「A社」という。）から借り受け、1人で乗り組み、友人3人（以下「同乗者A」、「同乗者B」、「同乗者C」という。）を同乗させ、平成30年3月31日08時20分ごろ、的山大島南西方沖の釣り場に向けて佐賀県伊万里市所在のマリーナを出発した。 本船は、09時40分ごろ釣り場に到着し、船尾からパラシュート型シーアンカー（以下「シーアンカー」という。）を投入し、漂泊して釣りを行ったが、釣果がなく、漂泊を開始した釣り場から流されたこともあり、シーアンカーを収納して同釣り場付近まで潮上りを行っ

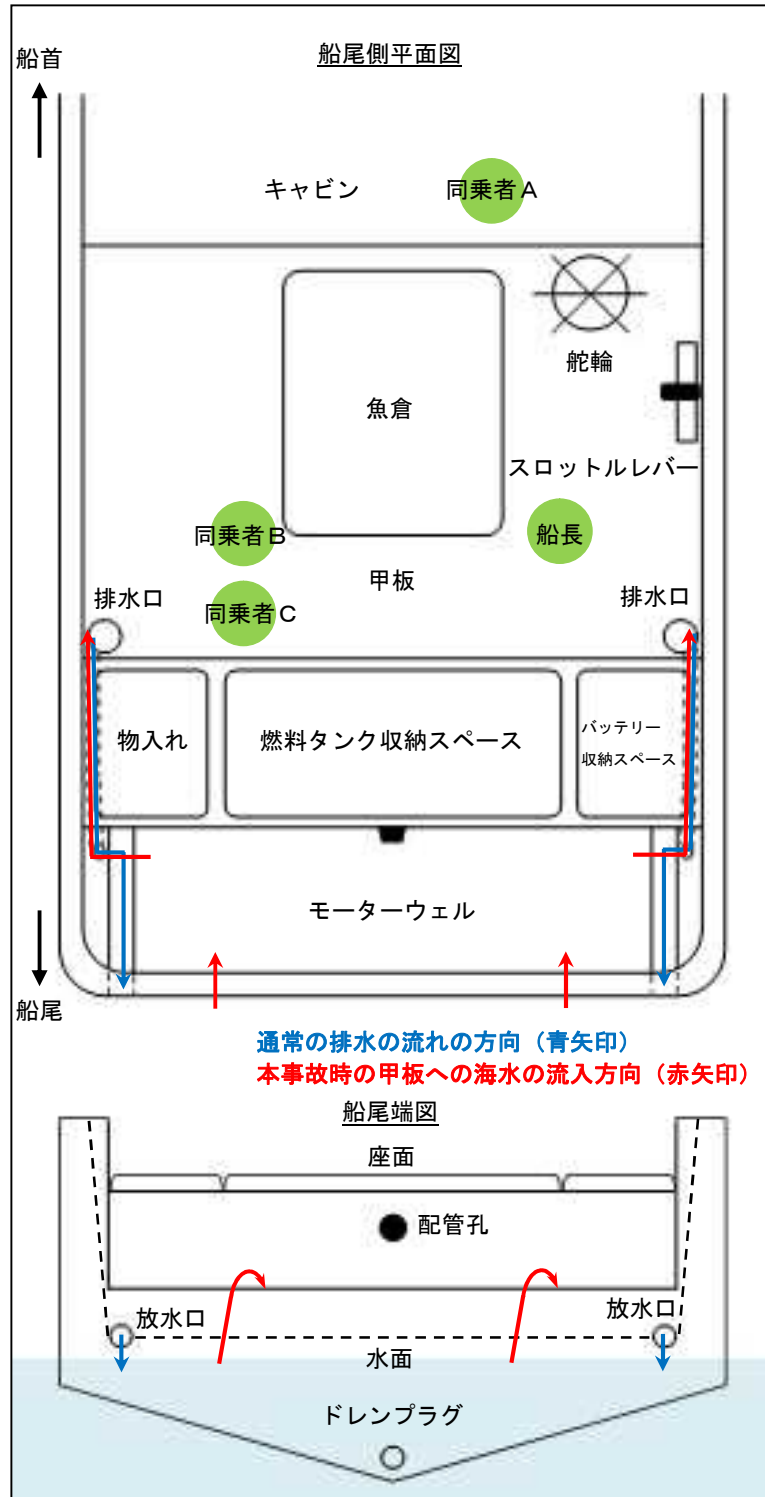
本船は、放水口が船尾外板両舷にあり、通常、甲板上の水は両舷にある排水口から排水管を通じてモーターウェルに流れ、放水口から排出されるようになっていた。(図1、写真4～写真6参照)

図1 本船の後部甲板、通常の排水経路及び本事故時の海水の流入経路の状況 (略図)

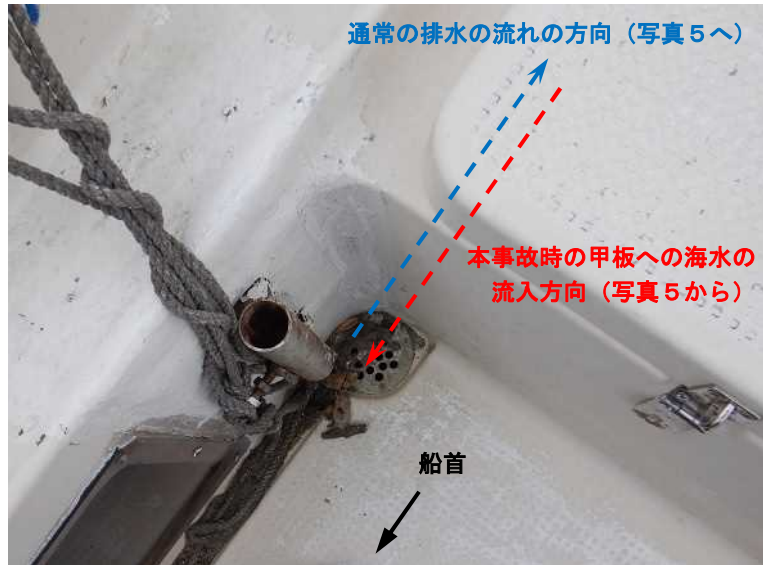
写真4 甲板の排水口（右舷側）の状況（同型船）

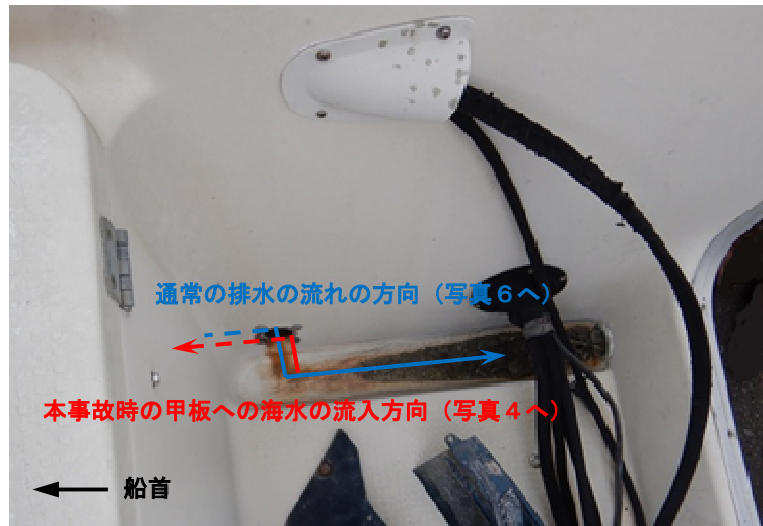
写真5 船尾外板の放水口の状況（右舷内側）（同型船）

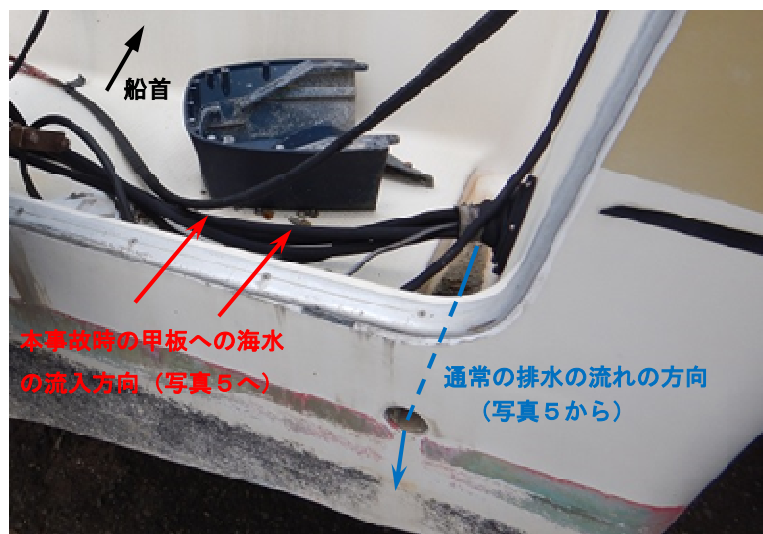
写真6 船尾外板の放水口の状況（右舷外側）（同型船）

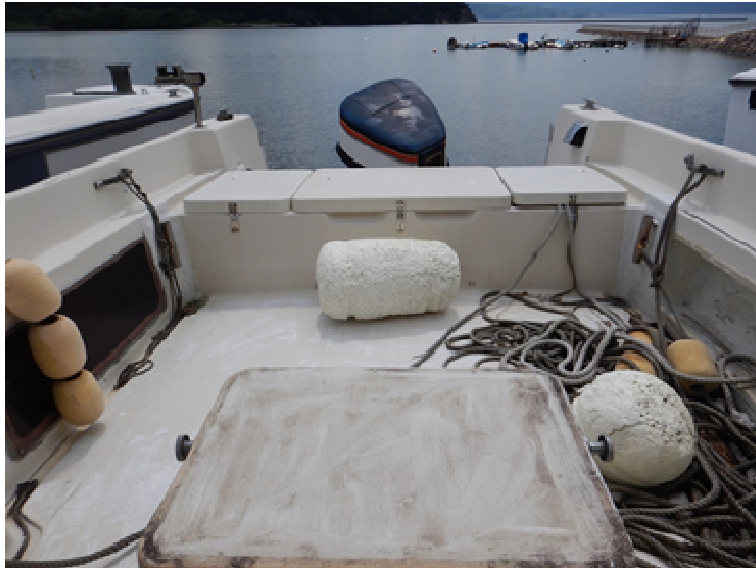
写真1 船尾部の状況（同型船）

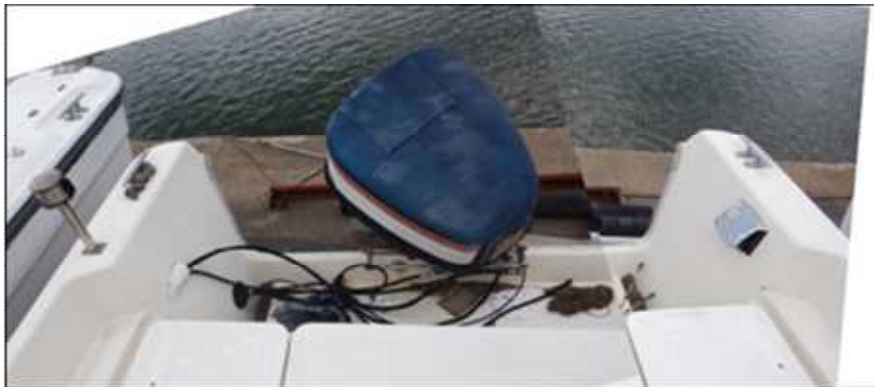
写真2 モーターウエルの状況①（同型船）

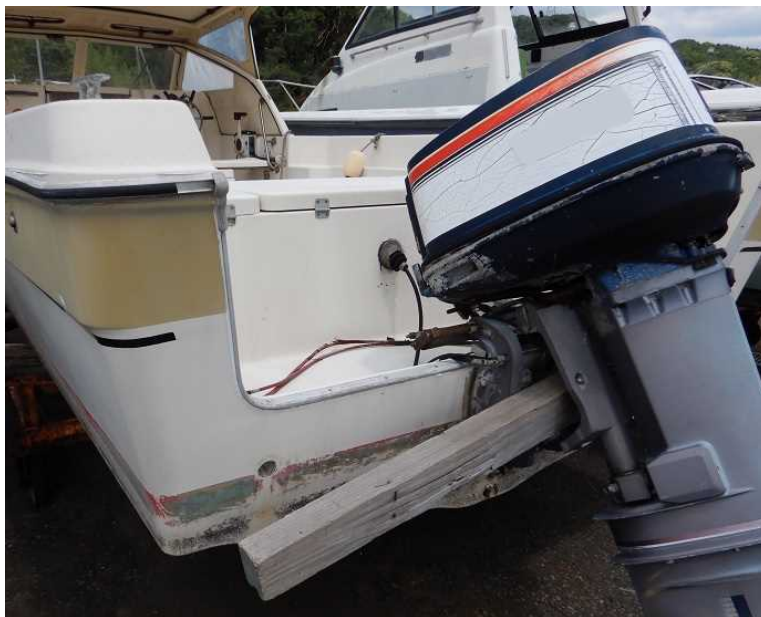
写真3 モーターウエルの状況②（同型船）
