## 船舶事故調査報告書

平成31年3月6日  
 運輸安全委員会（海事専門部会）議決  
 委 員 佐藤 雄 二（部会長）  
 委 員 田 村 兼 吉  
 委 員 岡 本 満喜子

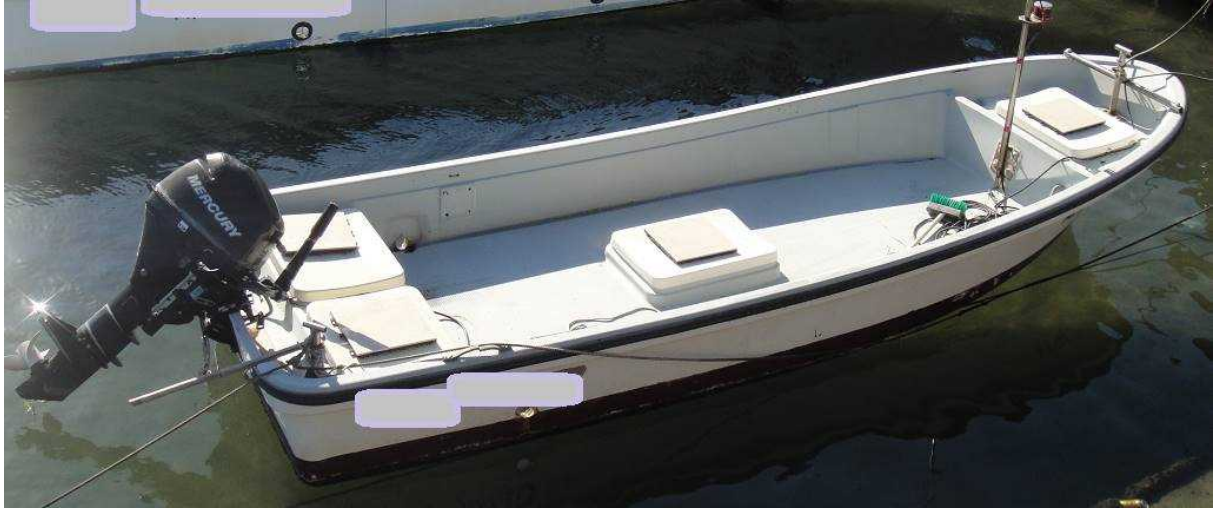
写真1 本船

<p>本船は、15時30分ごろ漁業協同組合の職員及び組合員が乗り込んだ同組合の所有する漁船によって捜索が開始された。</p> <p>本船は、15時35分ごろ水俣川河口付近に無人の状態で見失われているところを発見され、同漁船にえい航されながら船長の捜索が続けられたものの、船長を見付けられず、16時00分ごろ丸島漁港に入港した。</p> <p>漁業協同組合の職員が海上保安庁に本事故の発生を通報した後、同組合の職員及び組合員による捜索が再開され、船長は、16時45分ごろ水俣川河口付近に、水面から顔を出して下半身が沈んだ仰向けの状態で浮いているところを発見された。</p> <p>船長は、漁業協同組合の所有する漁船に収容されて丸島漁港へ移送後、救急車によって水俣市の病院に搬送されたが、溺水による死亡と検案された。</p> <p>(付図1 事故発生場所概略図、写真1 本船 参照)</p>
<p>その他の事項</p>	<p>船長は、昭和62年6月に漁業協同組合の組合員となり、本船でわたりがに刺し網漁やなまこ漁を行っていた。</p> <p>船長は、持病がなく、本事故当日、自宅を出るときも家族に体調不良等を訴えていなかった。</p> <p>船長は、ふだんから携帯電話を所持していなかった。</p> <p>船長は、発見されたとき、半袖シャツと七分丈の薄地のズボンを着用し、素足の状態で、救命胴衣を着用していなかった。</p> <p>本船は、発見されたとき、船外機が停止してプロペラが水面上となる高さにチルトアップされた状態で、切断された刺し網がプロペラに絡んでいた。</p> <p>本船は、発見されたとき、漁獲物は載っておらず、また、他船等との衝突痕はなく、船内に、固型式救命胴衣が残されていた。</p> <p>本船の刺し網は、一張り船内で、別の一張りが丸島漁港北東方の護岸の100m沖付近に同護岸とほぼ平行に設置された状態で発見された。</p>
<p><b>分析</b></p> <p>乗組員等の関与 船体・機関等の関与 気象・海象等の関与 判明した事項の解析</p>	<p>不明</p> <p>不明</p> <p>不明</p> <p>船長の死因は、溺水であった。</p> <p>本船は、丸島漁港北東方沖において、13時00分ごろ本件漁場に到着したところで船長が僚船の船長と会話した後、15時35分ごろ水俣川河口付近に船外機がチルトアップされて無人の状態で見失われているところを発見されたことから、この間において、漂泊中、船長が落水したものと考えられる。</p> <p>本船は、本件漁場に刺し網が設置されていたこと及びプロペラに切</p>

<p>断された刺し網が絡んでいたことから、漂泊してプロペラに絡んだ刺し網を取り除く作業中、船長が落水して溺死したものと考えられるが、目撃者がおらず、それらの状況を明らかにすることはできなかった。</p> <p>船長は、救命胴衣を着用していなかったものと考えられる。</p>
<b>原因</b>	<p>本事故は、本船が、丸島漁港北東方沖において、漂泊中、船長が落水して溺水したことにより発生したものと考えられる。</p>
<b>再発防止策</b>	<p>今後の同種事故等の再発防止及び被害の軽減に役立つ事項として、次のことが考えられる。</p> <ul style="list-style-type: none"> <li>・ 出漁する際は、救命胴衣の常時着用を徹底すること。</li> <li>・ 乗船中は、防水型の携帯電話又は防水パックに入れた携帯電話を携行することが望ましい。</li> </ul>
