船舶事故調査報告書

事故種類	乗揚
発生日時	平成30年8月10日 17時00分ごろ
発生場所	沖縄県浦添市空寿埼西方沖 宜野湾港北防波堤灯台から真方位263° 1.7海里（M）付近 （概位 北緯26° 16.5′ 東経127° 41.6′）
事故の概要	ヨットSUNLUCKは、北東進中、干出浜に乗り揚げた。 SUNLUCKは、バラストキールの擦過傷等を生じた。
事故調査の経過	平成30年8月13日、本事故の調査を担当する主管調査官（那覇事務所）ほか1人の地方事故調査官を指名した。 原因関係者から意見聴取を行った。
事実情報 船種船名、総トン数 船舶番号、船舶所有者等 L×B×D、船質 機関、出力、進水等	ヨット SUNLUCK、4.3トン 240-61687大阪、個人所有 8.80m×3.00m×1.40m、FRP ディーゼル機関、14.7kW、平成20年12月
乗組員等に関する情報	船長 男性 74歳 一級小型船舶操縦士・特殊小型船舶操縦士・特定 免許登録日 昭和50年3月22日 免許証交付日 平成26年10月6日 （平成32年9月28日まで有効）
死傷者等	なし
損傷	バラストキール及び左舷外板に擦過傷、舵板に曲損
気象・海象	気象：天気 晴れ、風向 北西、風力 3、視界 良好 海象：波向 西、波高 約1.05m、潮汐 上げ潮の末期、潮高 約175cm（那覇） 沖縄県南部沿岸には、平成30年8月10日10時48分に波浪注意報が発表され、本事故時も継続中であつた。 日没時刻：19時10分ごろ
事故の経過	本船は、船長ほかクルー2人が乗り組み、‘沖縄県宜野湾市のマリーナ’（以下「本件マリーナ」という。）に向けて同県座間味村座間味港を出港し、船長が操舵につき、メインセイルを張り、主機を併用する機帆走状態として約3～4ノットの対地速力で航行し、沖縄県渡嘉敷村慶伊瀬島（チービシ）の南方沖を通過した。

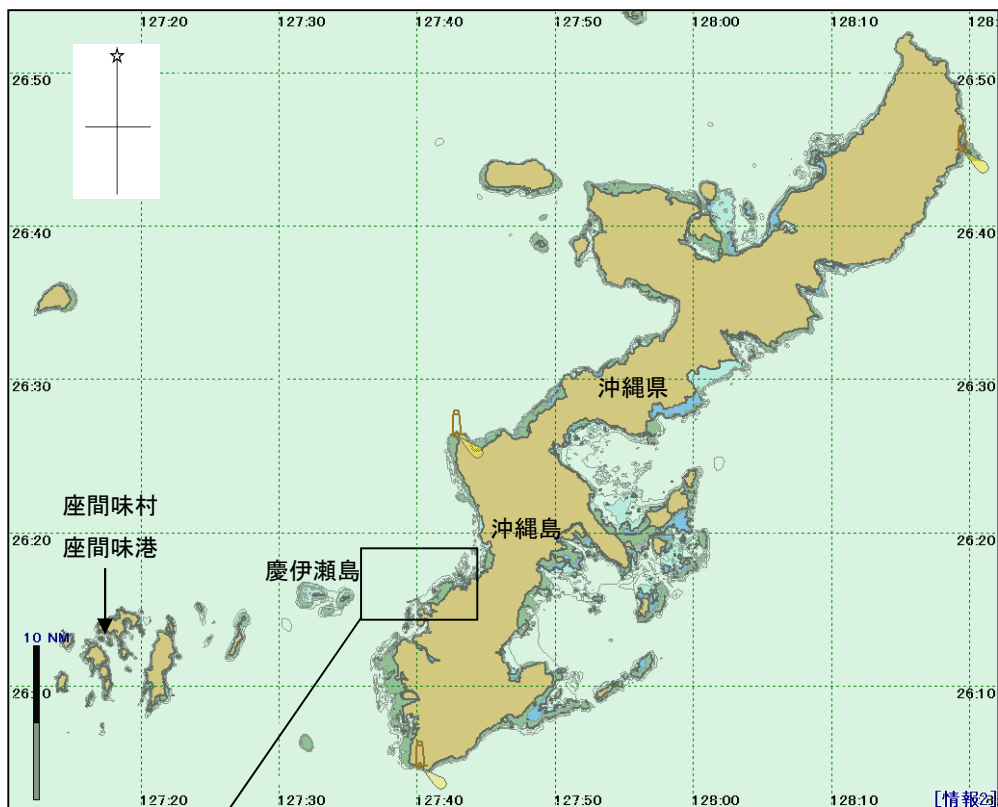
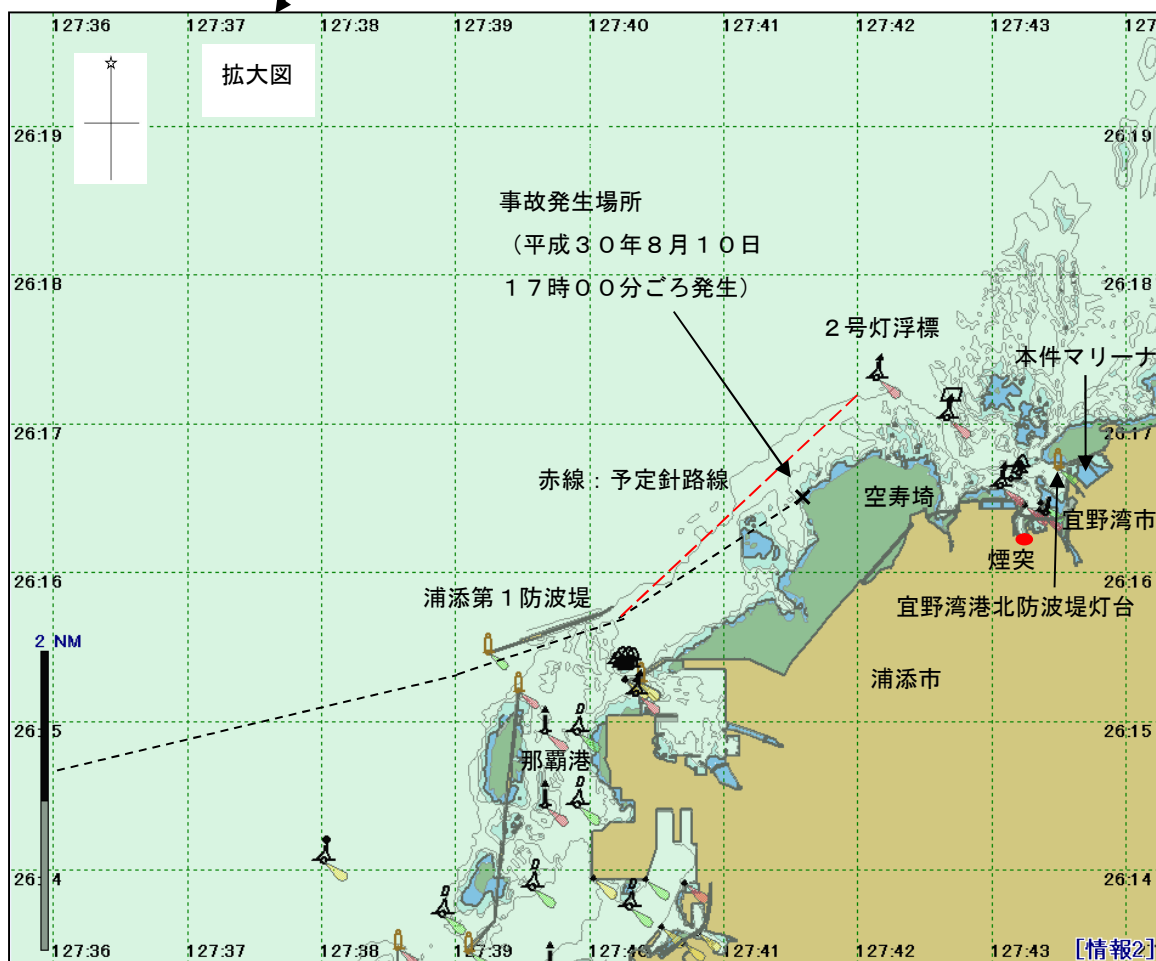
付図1 事故発生経過概略図

<p>船長は、本件マリーナの近くにある発電所の煙突を船首目標として見ながら、那覇港北方沖を航行するつもりで東北東進中、左舷船首方に浦添第1防波堤を認めたところで、那覇港北部を航行していることに気付いた。</p> <p>船長は、予定していた進路ではなかったが、近道となって早く帰港できると思い、浦添第1防波堤の南側を同防波堤に沿って通過した後、GPSプロッターを見て、牧港第2号灯浮標（以下「2号灯浮標」という。）を次の船首目標として航行すれば、右方の陸岸から張り出したさんご礁に接近することはないと思い、2号灯浮標に向けて変針した。</p> <p>船長は、2号灯浮標を船首方に見ながら北東進し、空寿埼沖に至った所で水深計により急激な水深の変化を認めたものの、2号灯浮標を船首方に見る進路を保持しているため、安全に航行できると考えていたところ、平成30年8月10日17時00分ごろ船底に衝撃を感じた。</p> <p>船長は、海面下に干出浜（さんご礁）を認め、クルー2人を左右の舷に移動させながら船体傾斜を利用して本船を前進させていたが、その後、機関を後進にしても動かなくなったので自力での離礁を断念し、本件マリーナの事務所に救助の要請を行った。</p> <p>船長は、来援したゴムボートで本船をえい航するように依頼したが、本船が動かなかったため、クルー2人と共に同ボートに移乗して本件マリーナに運ばれた。</p> <p>本船は、その後、近くの海岸に流され、船長が手配したクレーン車に引き揚げられ、本件マリーナに運ばれた。</p> <p>（付図1 事故発生経過概略図、写真1 陸揚げ後の本船、写真2 バラストキールの損傷状況 参照）</p>
<p>その他の事項</p>	<p>本船の喫水は、バラストキール下端まで約1.4mであった。</p> <p>本船の中央部にあるキャビンの出入口両側の外壁には、左舷側に水深計及び右舷側にGPSプロッターが設置されていた。</p> <p>海図W222A（沖縄島南部）によれば、那覇港北側から空寿埼の間には、陸岸から約800～1,300m沖まで干出浜が広がり、本件マリーナの出入口から西北西方約1.5MIに2号灯浮標がある。</p> <p>本船には、海図W222Aが備えられ、GPSプロッターに本事故発生場所付近の干出浜が表示されていた。</p> <p>船長は、本件マリーナの北方及び南方に干出浜があることは知っていたものの、陸岸からどの程度広がっているか知らなかった。</p> <p>船長は、浦添第1防波堤西方沖でGPSプロッターを確認した後、GPSプロッターを見ておらず、本事故後、風により圧流されていたことを知った。</p> <p>クルー2人は、本事故当時、GPSプロッターを見ていなかった。</p>

<p>船長は、5年前から年2回程度本件マリナーに係留している友人のヨットに乗り、本件マリナーへの帰航時、2号灯浮標を船首目標として陸側に寄らないように航行することを聞いていた。</p> <p>船長は、クルー2人がヨットの経験が少ないので、自身のみで航行中の作業全てを行う必要があると思い、操舵しながらメインセールの状態を確認し、2号灯浮標を見落とさないようにしていた。</p> <p>船長は、平成30年4月ごろ本船の係留場所を本件マリナーに移したが、以前、大阪湾でクルージングしていた際、自らが操舵を行うと経験豊富な同乗者が海図やGPSプロッターで船位を確認していた。</p> <p>船長は、約30年間ヨット歴があり、本船で本件マリナーを出航しての航海が2回目であった。</p> <p>船長及びクルー2人は、救命胴衣を着用していた。</p>
<p>分析</p> <p>乗組員等の関与 船体・機関等の関与 気象・海象等の関与 判明した事項の解析</p>	<p>あり なし あり</p> <p>本船は、機帆走で空寿埼西方沖を北東進中、船長が、2号灯浮標を船首目標にすれば安全に航行できると思い、GPSプロッターなどを活用して船位の確認を行わずに航行を続けたことから、風の影響を受けて右方に圧流されていることに気付かず、同埼西方沖の干出浜に乗り揚げたものと考えられる。</p>
<p>原因</p>	<p>本事故は、本船が、機帆走で空寿埼西方沖を北東進中、船長が、2号灯浮標を船首目標にすれば安全に航行できると思い、GPSプロッターなどを活用して船位の確認を行わずに航行を続けたため、風の影響を受けて右方に圧流されていることに気付かず、同埼西方沖の干出浜に乗り揚げたものと考えられる。</p>
<p>再発防止策</p>	<p>今後の同種事故等の再発防止に役立つ事項として、次のことが考えられる。</p> <ul style="list-style-type: none"> ・GPSプロッターを活用し、船位の確認を適切に行うこと。 ・安全に航行するため、海図等によって事前に水路調査を行い、適切な針路を設定しておくこと。

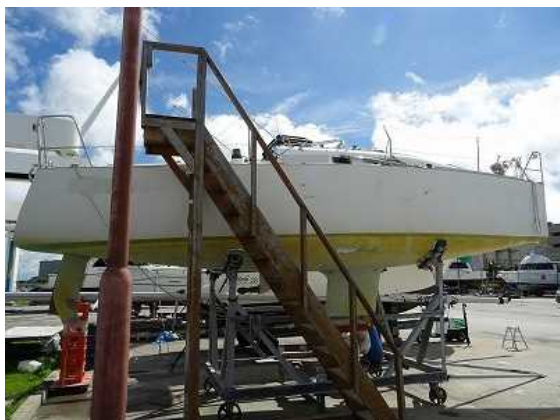
写真1 陸揚げ後の本船

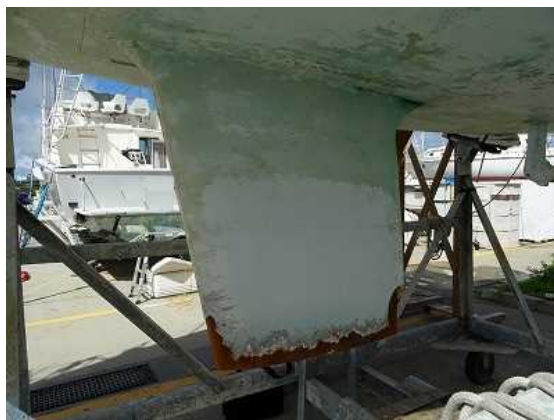
写真2 バラストキールの損傷状況
