船舶事故調査報告書

事故種類	乗組員死亡																												
発生日時	不明（平成30年8月13日 日没前～14日 09時00分ごろの間）																												
発生場所	沖縄県竹富町西表島北東岸沖 <small>たけとみ いりおもて</small> 鳩間島灯台から真方位138° 5.7海里（M）付近 <small>はとま</small> （概位 北緯24° 24.0′ 東経123° 53.3′）																												
事故の概要	漁船ユウカ丸は、潜水作業に従事中、船長が溺死した。																												
事故調査の経過	平成30年9月18日、本事故の調査を担当する主管調査官（那覇事務所）ほか1人の地方事故調査官を指名した。 原因関係者からの意見聴取は、本人が本事故で死亡したため、行わなかった。																												
事実情報 船種船名、総トン数 船舶番号、船舶所有者等 L×B×D、船質 機関、出力、進水等	漁船 ユウカ丸、1.56トン ON3-70629、個人所有 8.50m（Lr）×1.45m×0.58m、FRP ディーゼル機関、漁船法馬力数40、昭和51年4月5日																												
乗組員等に関する情報	船長 男性 61歳 一級小型船舶操縦士・特殊小型船舶操縦士・特定 免許登録日 昭和56年5月13日 免許証交付日 平成27年3月24日 （平成32年4月11日まで有効）																												
死傷者等	死亡 1人（船長）																												
損傷	なし																												
気象・海象	気象：視界 良好 本事故現場の西北西方約7M付近に位置する西表島特別地域気象観測所の観測値は、次のとおりであった。

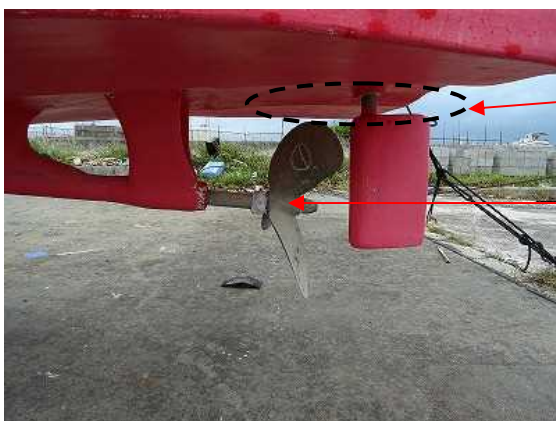
写真3 推進器翼

<p>なっており、空気圧縮機と空気槽との間は、銅製管によって接続されていた。</p> <p>海上保安庁の情報によれば、発見時、本船船長は、潜水漁を行うときに使用するレギュレータ、マスク、ウェットスーツ及び足ひれを装着してウエイトが付いたベルトを腰に巻き、また、レギュレータが本船船長の口から外れ、送気ホースの末端に取り付けたロープが本船船長の上半身に^{たすき}襷掛けされた状態となっており、左手には懐中電灯の紐が掛かっていた。</p> <p>本船の回航時に乗船した僚船船長によれば、本船には、錨索と‘根掛かりを外す目的で付けられたロープ’（合成繊維製、直径約8mm、以下「本件ロープ」という。）が船首部のかんぬきに取り付けられ、本件ロープが推進器翼に絡んだ状態であり、もり及び数匹の魚が入ったクーラーボックスが船上に置かれていた。</p> <p>本船には、他船と衝突したような痕跡がなかった。</p> <p>本船船長の家族によれば、本船船長は持病もなく、本事故当時、健康状態は良好であると感じた。</p> <p>本船船長は、空気ボンベによる潜水漁の経験が約10年間あり、ふだん、夜間の漁に出た場合、早朝に帰宅していた。</p> <p>本船船長は、本船を平成30年6月頃に購入し、フーカー潜水を行うのが初めてであった。</p>
<p>分析</p> <p>乗組員等の関与 船体・機関等の関与 気象・海象等の関与 判明した事項の解析</p>	<p>不明</p> <p>不明</p> <p>不明</p> <p>本船船長は、溺死した。</p> <p>本船は、13日の日没前に本船船長が漁場で漁の準備を終えた旨の連絡を行った後、14日09時00分ごろ本船船長が西表島北東岸沖で錨泊した本船の船尾船底下の海中で発見されたことから、この間において、本船船長が溺死したものと考えられる。</p> <p>本船船長は、空気圧縮機から送気中であったこと及び体が船底と推進器翼との間に挟まっていたことから、潜水作業中に体の自由が効かなくなった状態で口からレギュレータが外れて溺死した可能性があると考えられる。</p> <p>本船船長は、漁獲物がクーラーボックスにあったこと、もりが船内に置かれていたこと及び推進器翼に本件ロープが絡んでいたことから、漁を終えるか中断し、絡索を解消する目的で潜水作業を行っていた可能性があると考えられるが、それらの状況を明らかにすることはできなかった。</p>

本船船長発見場所
 本件ロープが推進器翼に絡まっていた

再発防止策	<p>今後の同種事故等により被害の軽減に役立つ事項として、次のことが考えられる。</p> <ul style="list-style-type: none">・ 錨に補助のロープを取り付けた場合、同ロープが推進器翼等に絡まらない長さに調整すること。・ 推進器翼等に絡んだロープが外れない場合、僚船等に救助を求めることが望ましい。
--------------	---
