船舶事故調査報告書

船種船名 貨物船 GENIUS STAR VIII
IMO番号 9379868
総トン数 9,589トン

船種船名 貨物船 第十一徳豊丸
船舶番号 140179
総トン数 498トン

事故種類 衝突
発生日時 平成30年3月24日 10時50分ごろ
発生場所 高知県土佐清水市足摺^{あしずり}岬南南西方沖
足摺岬灯台から真方位209° 60海里付近
(概位 北緯31° 51.5' 東経132° 26.4')

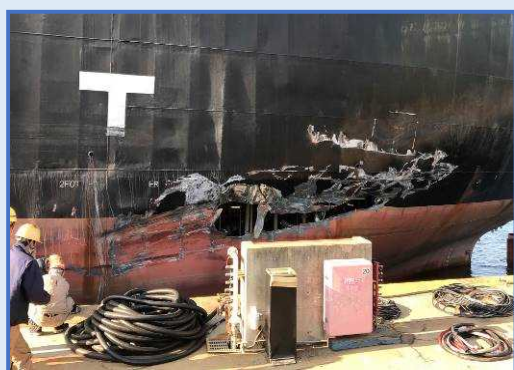
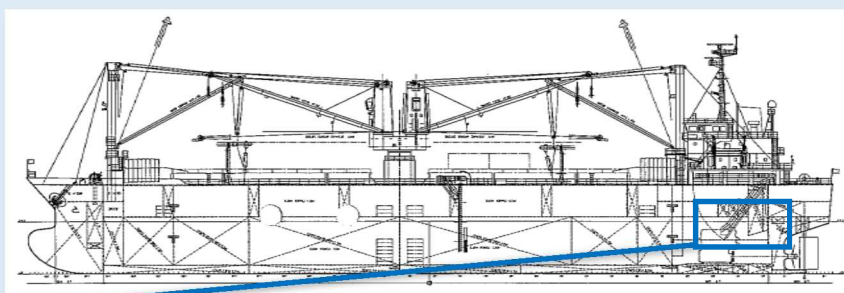
図1 A船の損傷状況

A₁社の回答書によれば、A船は、左舷後部船側外板に破口を伴う凹損を生じた。(図1参照)

左舷船側外板の破口及び凹損

- (1) A船は、左舷後部船側外板に破口を伴う凹損を生じた。
- (2) B船は、船首部に圧壊を生じた。

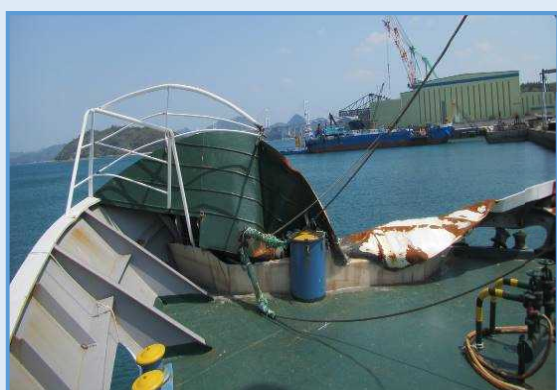
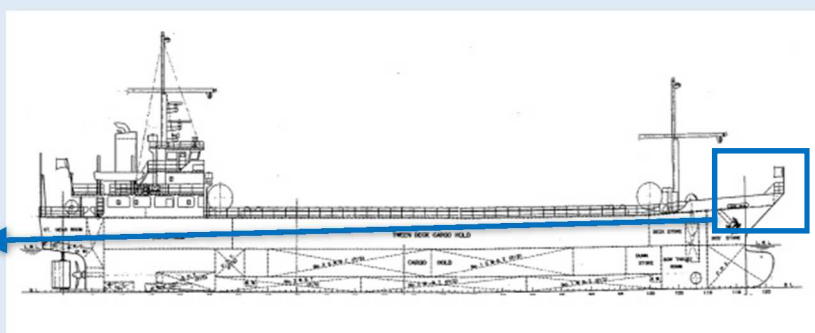
図2 B船の損傷状況

B船は、船首部に圧壊を生じた。(図2参照)

船首部の圧壊

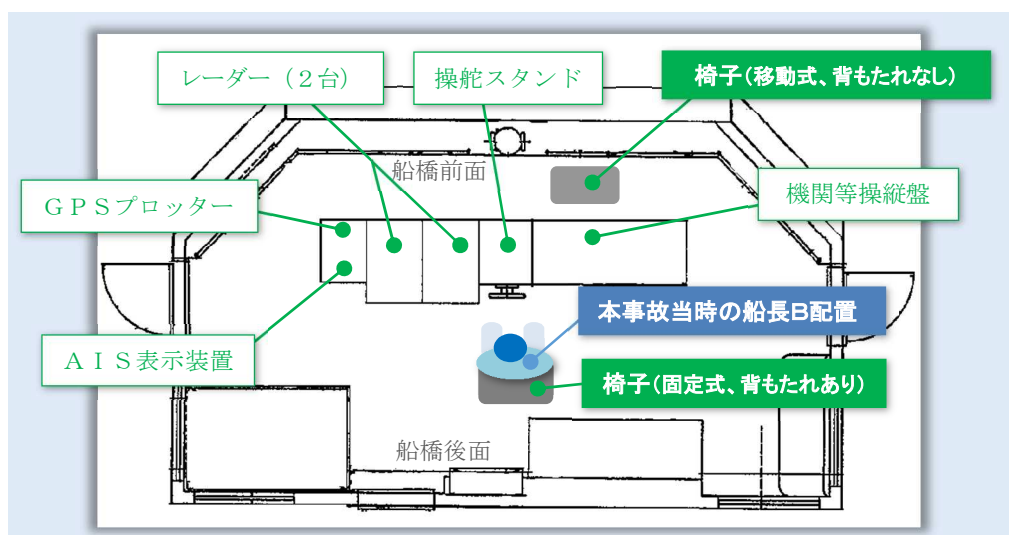
図3 B船の当直時の配置

- (1) B 船は、ふだんの船橋当直を単独当直としており、当直者が操舵スタンド後方にある背もたれの付いた固定式の椅子、又は前面右舷側にある移動式の椅子に腰を掛けた姿勢で当直を行っていた。(図 3 参照)

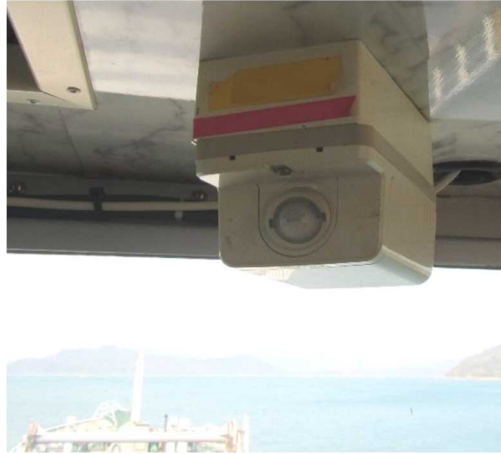
写真3 本件装置のセンサ

本件装置は、船橋前面右舷側天井に赤外線式のモーションセンサ（以下「センサ」という。）が設置され、センサによって4分間船橋当直者の移動が検知されない場合、船橋内に警報が鳴り、更に検知されない状態で1分間経過した場合、階下の居住区通路で警報が鳴るようになっており、警報が鳴るまでの時間を乗組員が変更することはできなかった。

本件装置には、休止時間のリセット又は警報を解除するボタンがなかった。（写真3、図4参照）

- (1) B船は、平成23年ごろ、本件装置が造船所施工で取り付けられ、船橋前面右舷側天井にセンサが設置されていたものと認められる。
- (2) 船長Bは、当直中、万が一、居眠りに陥っても警報によって起こされると思っていたものと考えられる。
- (3) 船長Bは、本件装置が作動している状況下、居眠りに陥っていたものの、同装置の警報は作動しなかったものと考えられる。
- (4) 本件装置のセンサは、床面からの高さ約80cmにおいても身体の動きを検知したこと、及び当直者用の椅子に腰を掛けた状態で脚の動きを検知したことから、取扱説明書及びメーカーAが推奨する取付施工位置よりも下方に向けられていたものと考えられる。

このことから、本件装置のセンサが居眠りに陥った船長Bの身体や脚の動きを検知し、警報が作動しなかった可能性があると考えられる。

- (1) B社は、乗組員が適切に船橋当直業務を遂行できるよう、適切な間隔で休暇を付与するとともに、乗組員に対し、当直中に眠気を催した場合には、椅子から立ち上がって外気に当たるなどし、眠気を払拭するよう指導すること。
- (2) 当直警報装置を備える船舶においては、同装置を過信せず、居眠り運航の防止に努めるとともに、同装置の航行中における常時作動及び発航時における作動状況の点検を徹底し、また、センサが居眠り中の当直者の動作を検知して警報が作動しなかった事例、及び休止時間内に居眠りに陥って事故に至った事例があることを踏まえ、センサの取付角度等を適切に調整し、休止時間を可能な限り短く設定するなどの措置をとること。

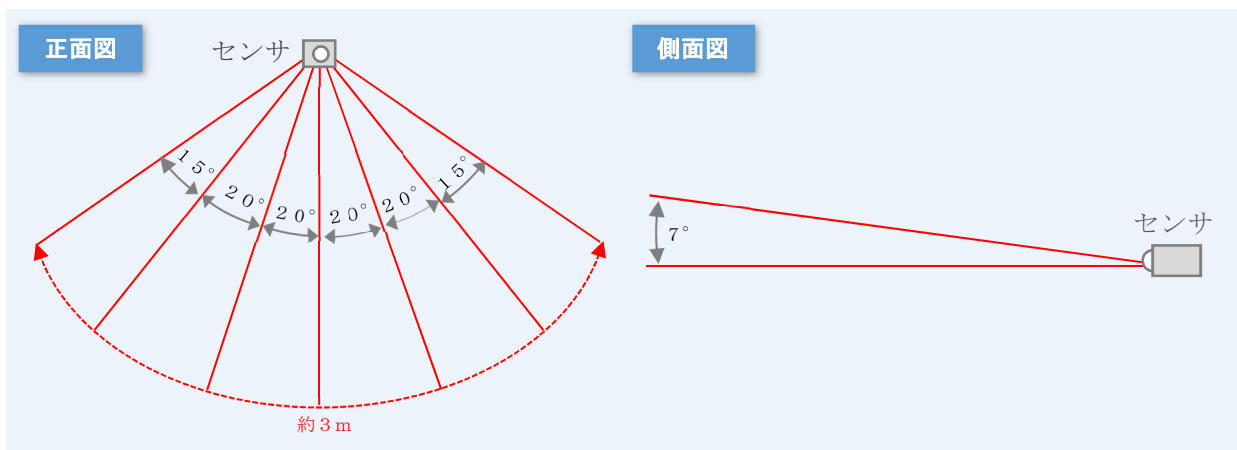
図5 センサ検知領域

センサは、前方約 110° 、上下約 7° 、距離約 3m の領域を検知し、また、検知領域が6分割されており、それぞれの領域を移動することで当直者の動きを検知する仕様となっていた。(図5参照)

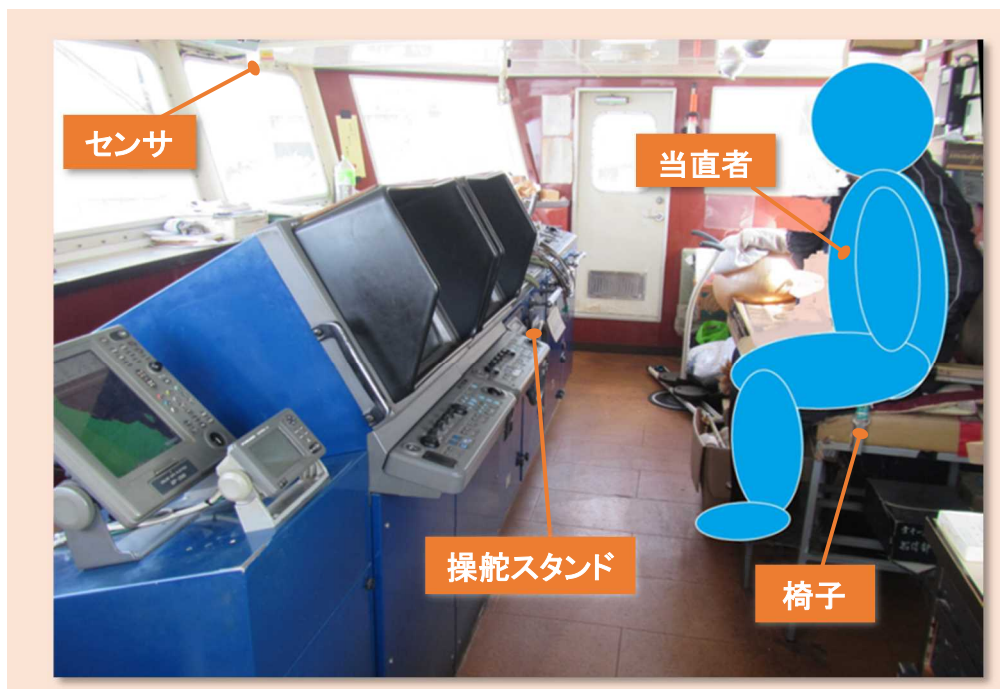
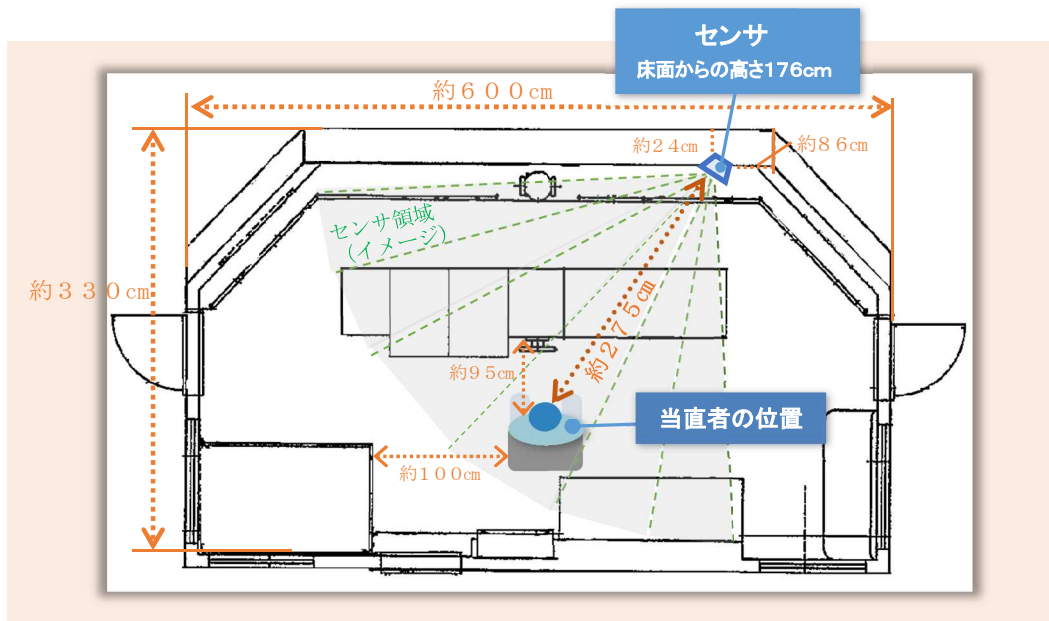
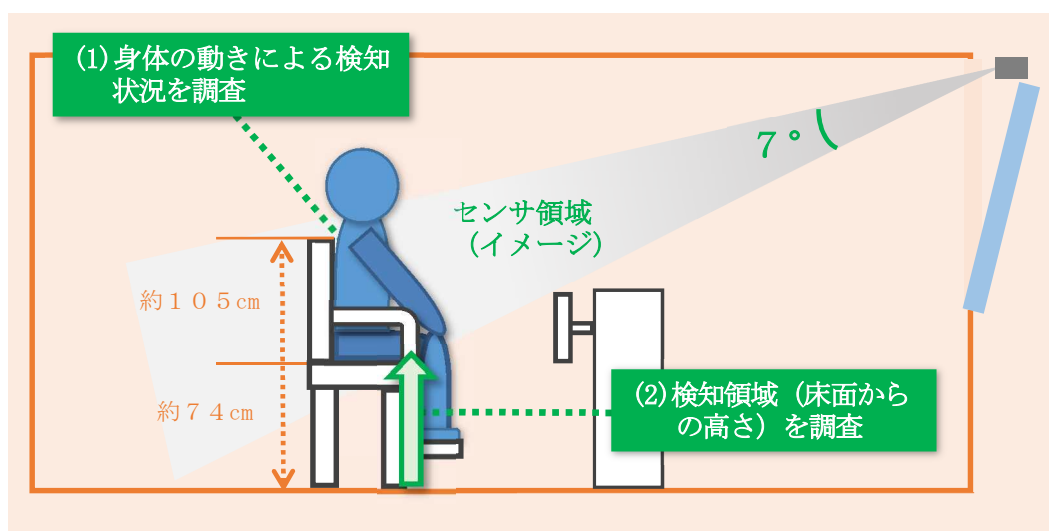
操舵スタンド後方の固定式の椅子に腰を掛けた状態で、身体の一部を動かし続け、警報が鳴らなかった場合は10分間同じ動作を繰り返し、センサの検知状況を調査したところ、表4のとおりであった。(写真4、図6、図7、表4参照)

身体の動き	警報作動		身体の動きの検知
	作動	作動までに要した時間	
(動作なし)	作動	0 4 分 0 5 秒	検知なし
頭を動かす (約 5 cm の動作)	作動	0 4 分 0 6 秒	検知なし
手を動かす (約 1 0 cm の動作)	作動	0 4 分 1 4 秒	検知なし
脚を動かす (約 1 0 cm の動作)	未作動	—	検知

操舵スタンド後方の固定式の椅子の位置において、床面から約80cm、100cm及び120cmの各高さで手を水平に大きく動かし続けたところ、全ての高さで動きが検知され、警報は作動しなかった。

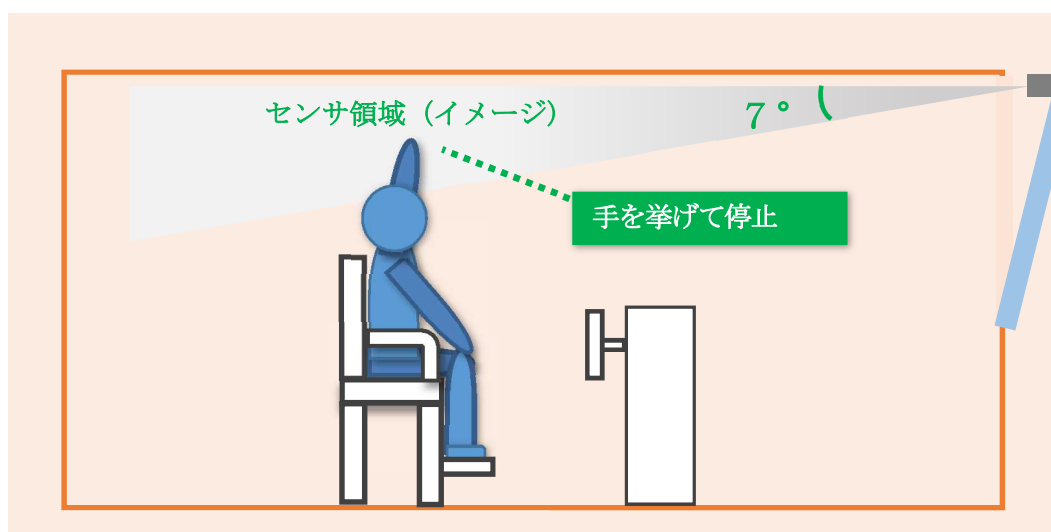
図8 センサ領域（メーカーA取付施工時）

- ② メーカーA担当者の口述によれば、自社で取付施工を行う場合、センサ領域を、当直者の頭頂部を下限として、当直者が警報を停止させるには手を挙げなければならない位置及び角度に調整していた。(図8参照)
