船舶事故調査報告書

船種船名 水上オートバイ S J K
船舶番号 260-47006大阪
総トン数 0.2トン
浮体 (船名なし)
重量 約32kg

船種船名 水上オートバイ 8号
船舶番号 250-52002兵庫
総トン数 0.1トン

事故種類 衝突

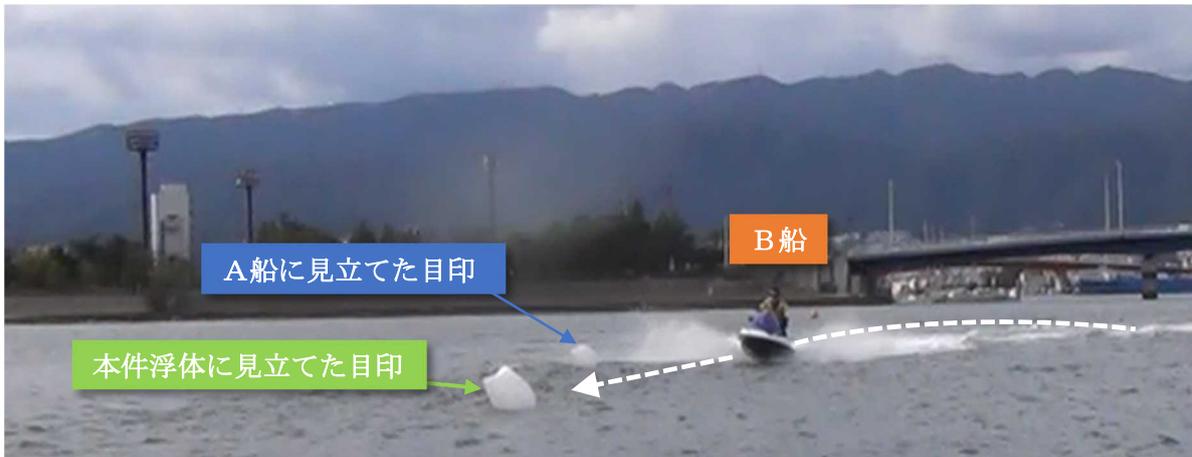
写真2 B船が本件浮体に接近する様子(再現時)

船長Bは、A船の右舷船首方でB船の旋回がほぼ終わったところで、B船の船首方至近にA船及び本件浮体を認め、衝突の危険を感じてとっさに操縦ハンドルを左側一杯に取り、本件浮体が目の前に見えた後、落水したが、落水した記憶がなかった。

船長Bは、落水した海面から顔を上げたときに、B船と本件浮体が漂流し、周囲に本件浮体からの落水者数人を認めたので、B船が本件浮体と衝突したことを知った。(写真2参照)

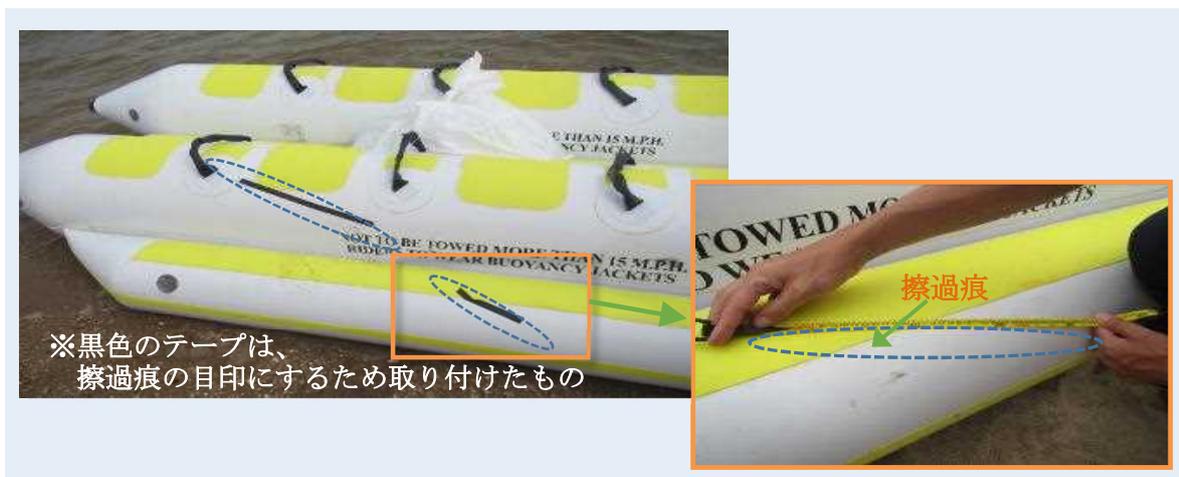
写真3 本件浮体の擦過痕

右側後部に擦過痕が2か所生じた。(写真3参照)

なお、擦過痕は、長さがそれぞれ約40cmと約20cmで、擦過痕の角度が本件浮体の縦軸に対して約14°であった。

- (1) 本件浮体は、右側後部に浮体の縦軸に対して約14°の擦過痕2本があり、B船の船底部のスプレーストリップが接触したものと考えられる。
- (2) B船は、搭乗者C₁、C₂、C₄及びC₆の負傷等の状況から、本件浮体の右舷側に乗り揚げたものと考えられる。
- (3) 上記(1)及び(2)から、B船は、本件浮体の右側後部に浮体の縦軸に対して約14°の角度で衝突し、足場用浮体及び乗船用浮体に乗り揚げたものと考えられる。
- (4) 搭乗者C₆は、中央部の足場用浮体に座っており、衝突時の衝撃等により体勢が不安定となり、また、浮体が衝突で左方向に移動するとともに、B船が乗揚げて右下方に沈み込んだことで身体がB船の方向に寄せられてB船と接触した可能性があると考えられる。

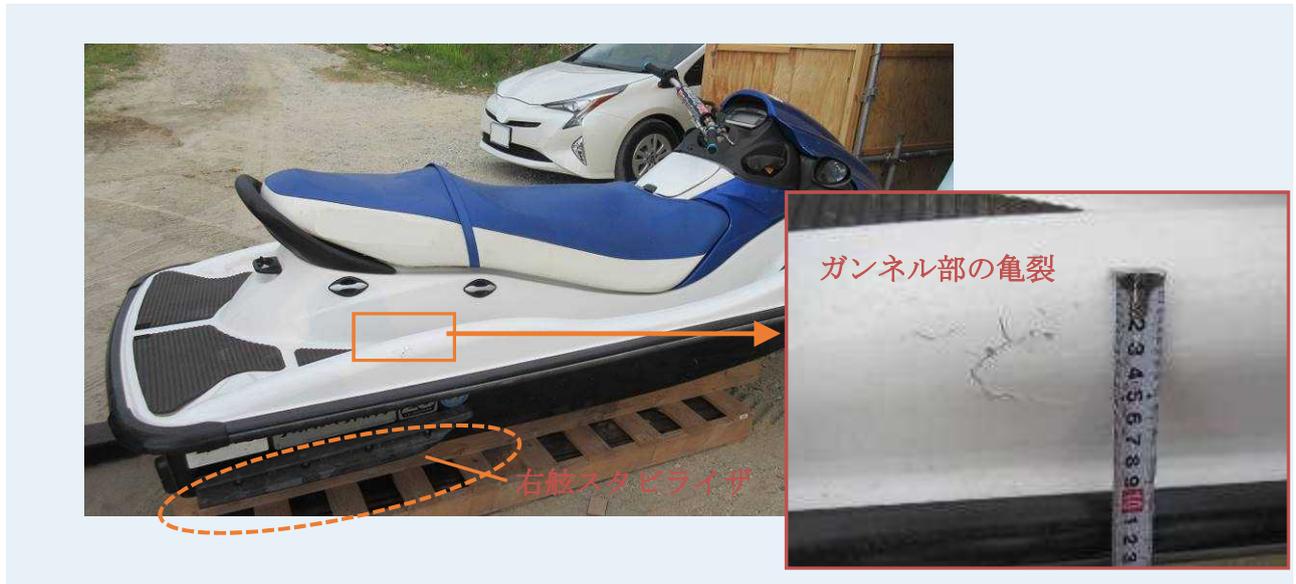
写真4 B船の損傷

B船は、右舷後部のガンネル部分に亀裂及び擦過傷が生じた。

なお、船長A及び本件施設の管理者の口述によれば、本事故後に船体と右舷スタビライザとの間に搭乗者C₀が着用していたと思われる水着が挟まっていた。

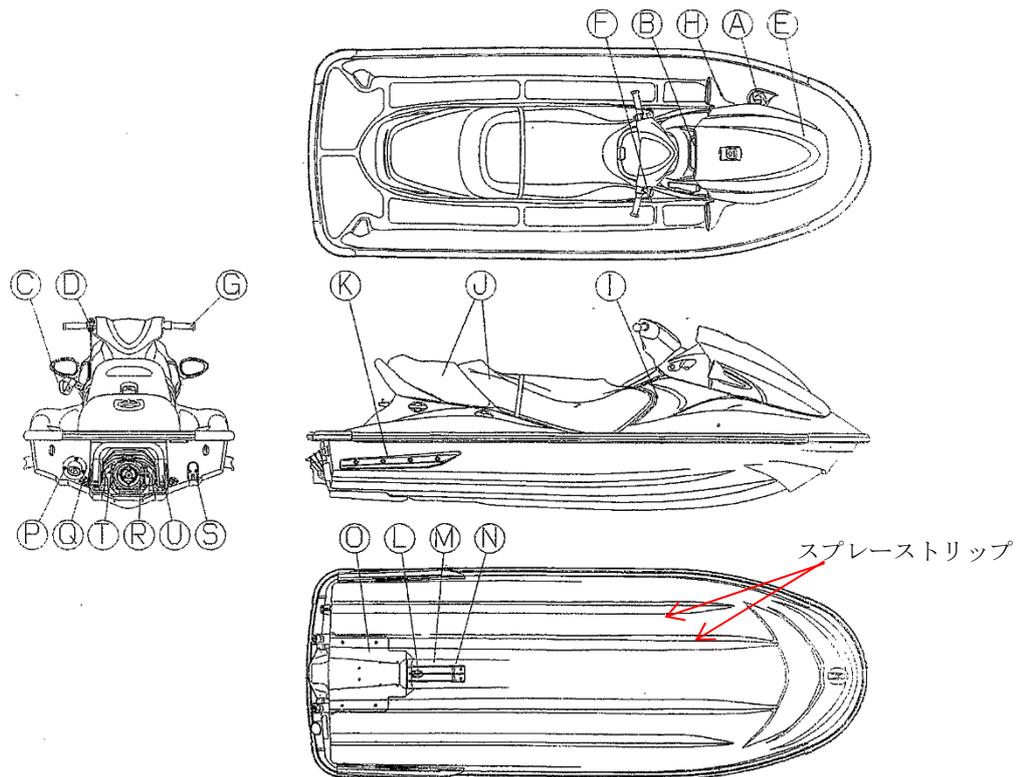
図2 B船の一般配置図

B船は、一般配置図によると、図のとおりであり、船底部にはスプレーストリップと呼ばれる段差をつけたラインが両舷に2本つけられていた。

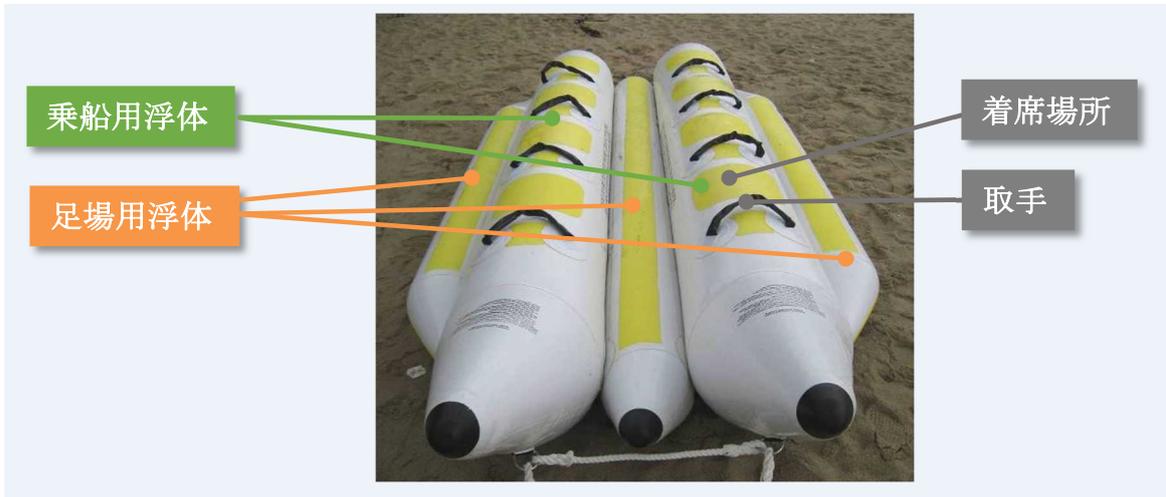
写真8 浮体の着席場所等

本件浮体は、乗船用浮体（直径約50cm）2列と足場用浮体（直径約30cm）3列から構成され、乗船用浮体の着席場所には定員である8人分の滑り止め加工がされており、取手が設置されていた。また、本件浮体に破損又は不具合はなかった。（写真8参照）

本件浮体製造会社の回答書によれば、中央部の足場用浮体などの本来の着席場所以外の着席は、乗船用浮体に^{またが}跨らないことから、足で踏ん張ることができず、また、取手も離れているので体勢が不安定となり、推奨されないとのことであった。

- (2) 浮体をえい航する船長は、浮体の搭乗者を着席場所に確実に着席させること。
- (3) 水上オートバイの船長は、飲酒が、状況判断力等に影響を及ぼし、正常な操縦ができなくなる可能性があることから、船舶職員及び小型船舶操縦者法の規定に基づく小型船舶操縦者の遵守事項により、操縦する場合は飲酒を控えるべきであること。
- (4) 水上オートバイの船長は船体の警告ラベルを剥がさないこと、また、PW安全協会は製造者及び販売店に対して、警告ラベルを船体に確実に貼り付けるよう周知することが望ましい。
- (5) 小型船舶操縦士免許の試験等を実施する機関は、水上オートバイ事故事例（被引浮体による事故及び噴流による事故を含む）を教本等に取り入れ、水上オートバイの特性に応じた教育を更に充実させることが望ましい。

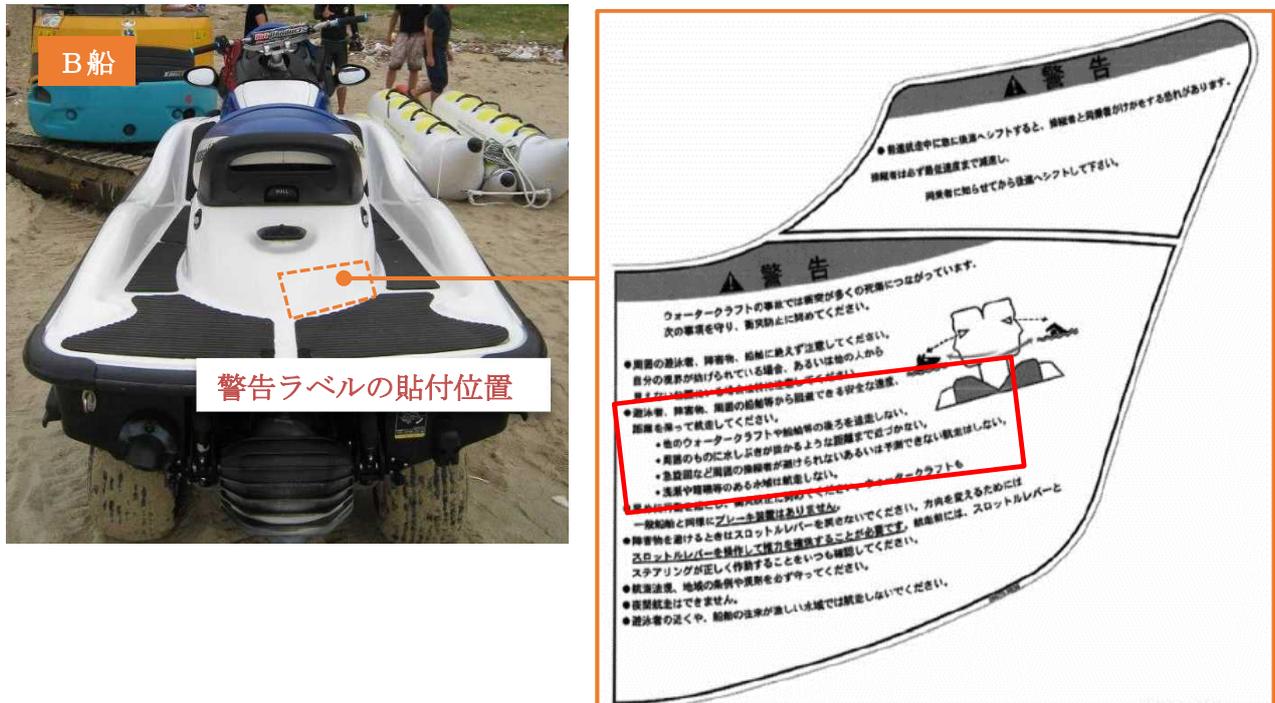
写真9 船体の警告ラベル

また、船体には、新艇の場合、同様の内容が記載された警告ラベルが貼り付けられているが、本事故当時、B船に貼り付けられていなかった。(写真9参照)

現場調査及び船長Bの口述及によれば、A船、船長Bが所有している水上オートバイいずれも、船体に警告ラベルが貼り付けられていなかった。

A船、B船及び船長Bが所有している水上オートバイは、いずれも船体に安全な操縦方法等が記載された警告ラベルが貼り付けられておらず、また、中古品として売買されている水上オートバイには、再塗装を行うなどして警告ラベルが貼り付けられていない例があるものと考えられる。

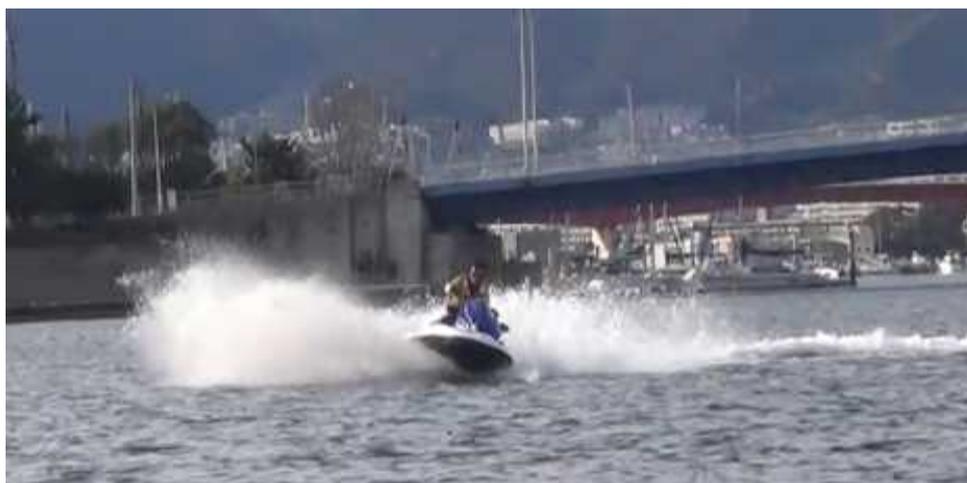
写真10 B船旋回時の水しぶき(再現時)

B船を約40km/hの速力で急旋回させたところ、操縦ハンドルを取った逆側の側面約4mに渡って水しぶきが発生した。(写真10参照)

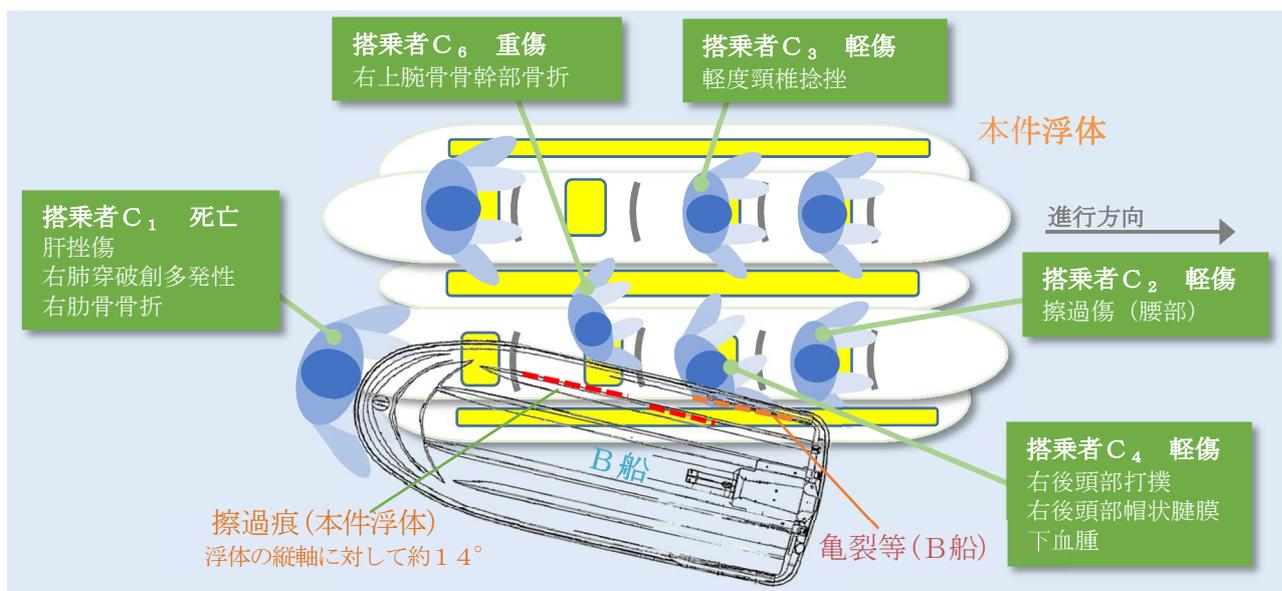
図5 衝突時の状況

- (5) B船が本件浮体に乗り揚げたのは、危険を回避する際、スロットルを開けた状態となっていなかったため、ジェットポンプの推力を得られず舵効きが減少した可能性があると考えられる。
