# 船舶事故調査報告書

事故種類	乗組員負傷
発生日時	平成29年11月25日 08時15分ごろ
発生場所	北海道苫小牧市苫小牧港西港区苫小牧ふ頭1号岸壁 苫小牧港漁港区南防波堤灯台から真方位077° 1,042m付近 （概位 北緯42°37.7′ 東経141°37.9′）
事故の概要	油タンカー千恵丸は、着岸作業中、船尾で作業を行っていた乗組員が負傷した。
事故調査の経過	平成29年11月28日、本事故の調査を担当する主管調査官（函館事務所）ほか1人の地方事故調査官を指名した。 原因関係者から意見聴取を行った。
事実情報 船種船名、総トン数 船舶番号、船舶所有者等 L×B×D、船質 機関、出力、進水等	油タンカー 千恵丸、3,378トン 136512、八幡浜商船有限会社 103.00m×15.60m×8.00m、鋼 ディーゼル機関、2,942kW、平成12年7月
乗組員等に関する情報	船長 男性 42歳 四級海技士（航海） 免許年月日 平成12年4月20日 免状交付年月日 平成27年4月13日 免状有効期間満了日 平成32年4月19日 航海士A 男性 52歳 五級海技士（航海） 免許年月日 平成21年12月24日 免状交付年月日 平成26年9月2日 免状有効期間満了日 平成31年12月23日 甲板手A 男性 63歳 海技免状等 なし
死傷者等	重傷 1人（甲板手A）
損傷	なし
気象・海象	気象：天気 曇り、風向 北、風速 約7～8m/s、視界 良好 海象：波高 約0.5m
事故の経過	本船は、船長、航海士A、甲板手A及び機関士ほか7人が乗り組み、平成29年11月25日07時10分ごろ、灯油を積載する予定

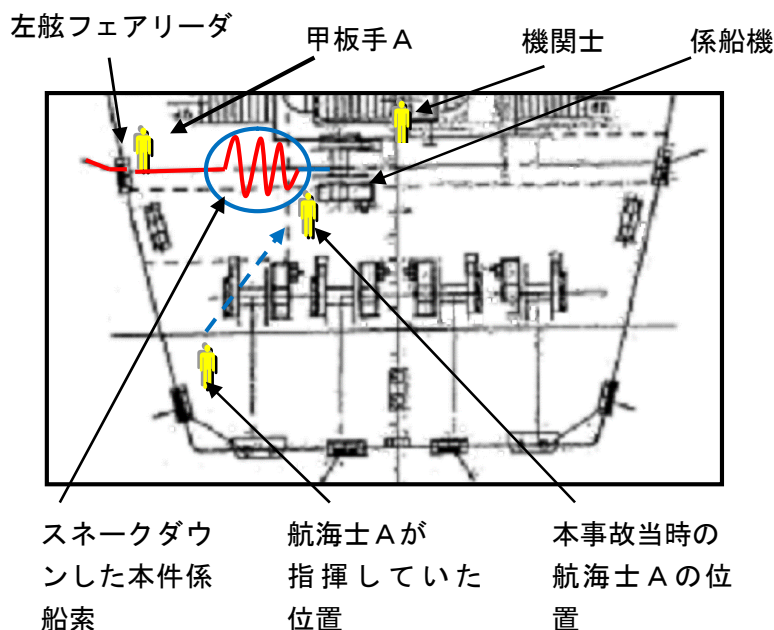
図1 本事故当時の船尾配置の状況

航海士Aは、綱取りボートが苫小牧ふ頭1号岸壁に向かって真っすぐに航行して本件係船索を引くと思っていたところ、右に曲がって航行を始めたので、船尾楼甲板に設置された係船機のリールから引き出していた本件係船索が足りなくなると思い、指揮する位置を離れて甲板手Aの後方に背中を向けた姿勢で、機関士がリールから引き出した本件係船索をスネークダウン（索同士が重ならないように甲板上に一定の幅で往復させて並べること）することを始めた。

甲板手Aは、スネークダウンしていた本件係船索が綱取りポートに引かれて送り出されるうち、08時15分ごろ、団子状となった本件係船索が左足に当たって転倒した。

<p>船舶所有会社は、本事故後、担当者が訪船した際に安全管理基準（係船索の取扱い）の周知徹底を図るよう指導した。</p> <p>今後の同種事故等の再発防止に役立つ事項として、次のことが考えられる。</p> <ul style="list-style-type: none"><li>・ 綱取りボートに係船索を渡した後は、係船索をボラードにS字掛けなどして徐々に送ること。</li><li>・ 係船作業の従事者は、係船索を綱取りボートに渡した後、フェアリーダ付近から退避するなどして自身の安全を確保すること。</li><li>・ 船尾作業指揮者は、船尾配置についての作業員を監視できるところに立ち、係船作業に危険を生じるおそれがある際には笛等を用いた指示を綱取りボートにすること。</li><li>・ 係船作業を行う前には、安全管理基準について係船索の取扱いを順守するようミーティング等を活用して周知徹底すること。</li></ul>
--	--

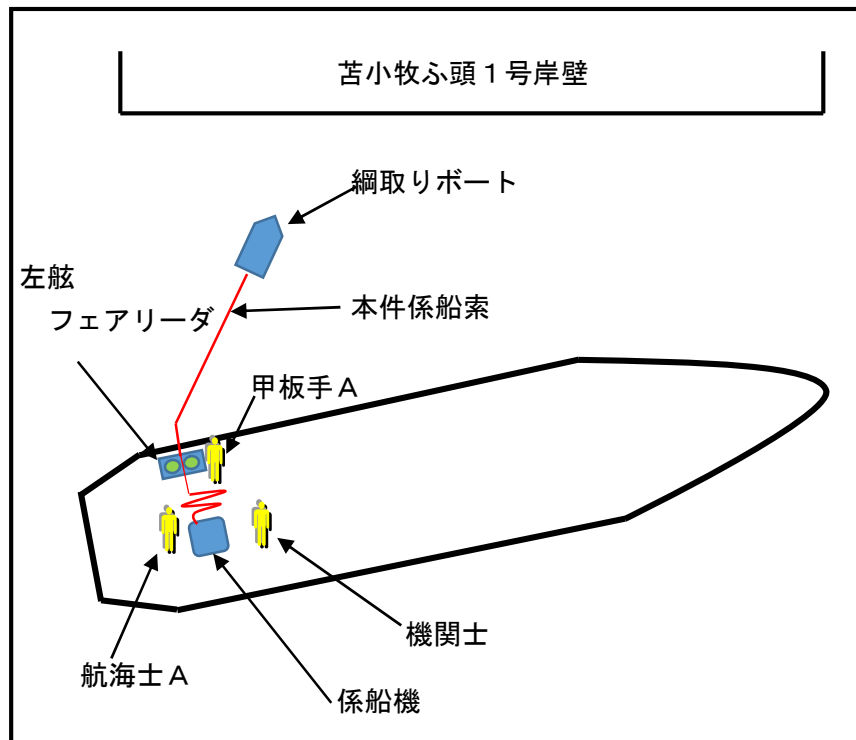
図2 本事故当時の綱取りポートと本件係船索の状況

甲板手Aは、左舷フェアリーダ付近に立って本件係船索を綱取りボートに送る際、海面付近を見ながら、推進器に絡まないように自重で落下する本件係船索を左足で抑えたり放したりして送っていた。

<p>ーダ、ボラード等にS字、O字、又はM字掛けで抵抗を持たせて係船索を徐々に送る。</p> <ul style="list-style-type: none"> <li>・船首及び船尾の作業指揮者は、綱取りボートへの注意喚起や岸壁係員への合図に使用できるよう、呼子（笛）を携帯していつでも合図が出せるようにすること。</li> </ul> <p>航海士Aは、綱取りボートの動静及び船尾配置の作業員を指揮するところに位置し、必要な場合に綱取りボートに減速又は停船の指示を携帯していた笛で出していれば、引き出されてスネークダウンしていた本件係船索が急激に引かれて送り出されず、本事故の発生を防ぐことができたと思つた。</p> <p>甲板手Aは、本事故当時、作業服、ヘルメット及び安全靴等を着用して作業をしていた。</p> <p>航海士A及び甲板手Aは、本船において、本事故が発生した時点で、それぞれ約1年及び約1年7か月の係船作業の経験があった。</p>
<p><b>分析</b></p> <p>乗組員等の関与 船体・機関等の関与 気象・海象等の関与 判明した事項の解析</p>	<p>あり なし なし</p> <p>本船は、苫小牧港西港区において、苫小牧ふ頭1号岸壁への着岸作業中、航海士Aが、甲板手Aに綱取りボートに本件係船索を渡すよう指示した際、航海士Aが係船作業を指揮する位置を離れた状況下、本件係船索をボラードにS字掛けなどして抵抗を持たせていなかったことから、綱取りボートにより本件係船索が急激に引かれ、本件係船索が走出する左舷側船尾部のフェアリーダ付近に立っていた甲板手Aが、その左足に団子状となった本件係船索が当たって転倒し、負傷したものと考えられる。</p>
<p><b>原因</b></p>	<p>本事故は、本船が、苫小牧港西港区において、苫小牧ふ頭1号岸壁への着岸作業中、航海士Aが、甲板手Aに綱取りボートに本件係船索を渡すよう指示した際、航海士Aが係船作業を指揮する位置を離れた状況下、本件係船索をボラードにS字掛けなどして抵抗を持たせていなかったため、綱取りボートにより本件係船索が急激に引かれ、本件係船索が走出する左舷側船尾部のフェアリーダ付近に立っていた甲板手Aが、その左足に団子状となった本件係船索が当たって転倒したことにより発生したものと考えられる。</p>

<p><b>再発防止策</b></p>	<p>運航者は、安全管理基準で定めた係船索の取扱いについての事項を乗組員に対して熟読するよう指示するとともに次の事項を順守するよう、文書を管理船舶宛て発出した。</p> <ul style="list-style-type: none"> <li>・綱取りボートと連携を取り係船索を渡した後、係船索をフェアリーダ及びボラード等にS字、O字、又はM字掛けして抵抗を持たせて係船索を送ること。</li> </ul>
