## 船舶事故調査報告書

平成31年3月6日  
 運輸安全委員会（海事専門部会）議決  
 委員 佐藤 雄二（部会長）  
 委員 田村 兼吉  
 委員 岡本 満喜子

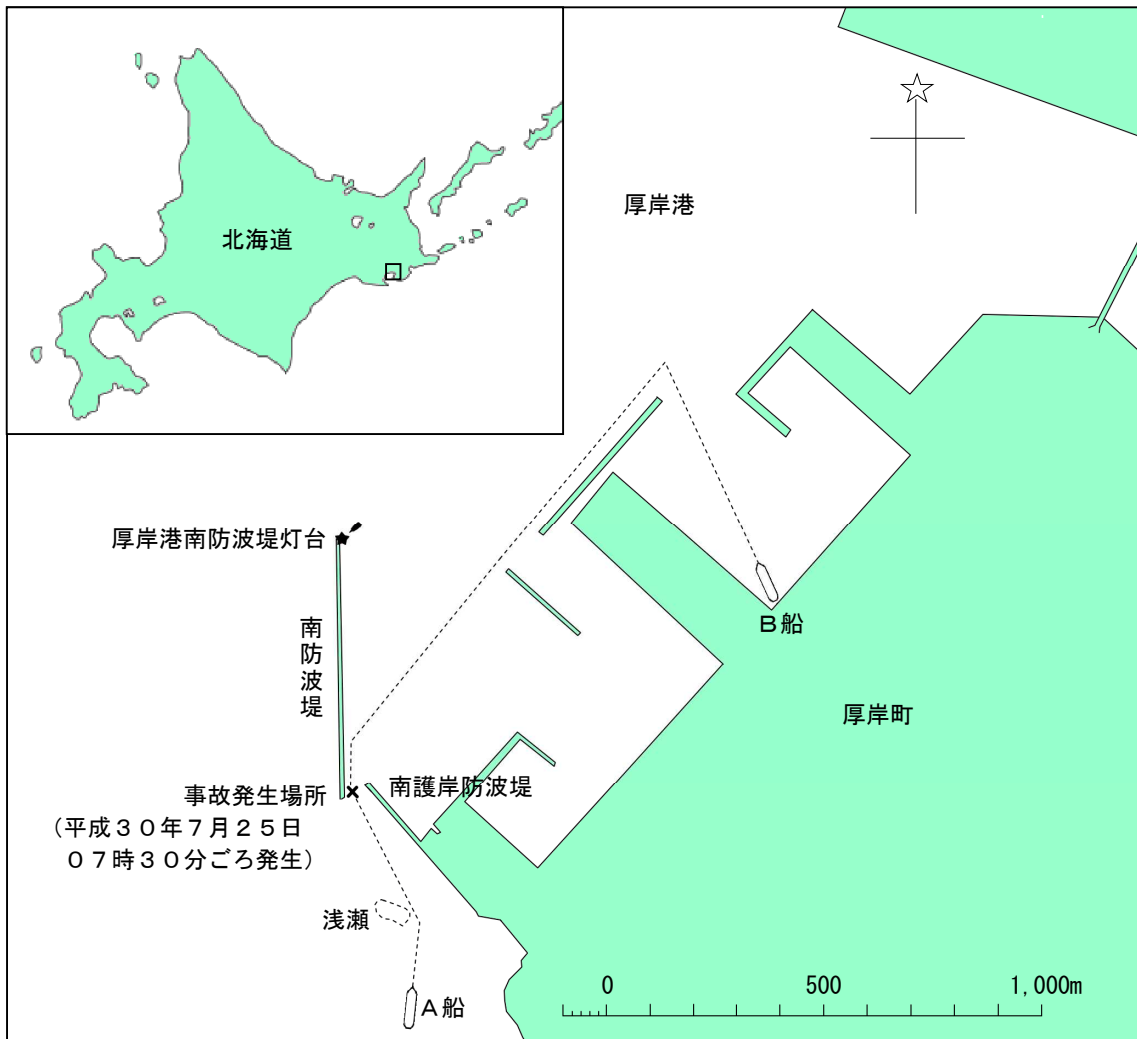
付図1 事故発生経過概略図

<p>首方約30mとなったので危険を感じ、機関を中立運転としたが、両船が衝突した。</p> <p>船長Bは、衝突時に倒壊した操舵スタンドに右足を挟まれ、右太ももに打撲傷を負った。</p> <p>B船は、A船にえい航されて発進場所に戻り、船長Bは、船長Aが手配した救急車で病院に搬送された。</p> <p>(付図1 事故発生経過概略図 参照)</p>
<p>その他の事項</p>	<p>厚岸港は港則法適用港であり、同法には次のとおり定められている。</p> <p>第15条 汽船が港の防波堤の入口又は入口付近で他の汽船と出会う虞のあるときは、入航する汽船は、防波堤の外で出航する汽船の進路を避けなければならない。</p> <p>第16条 船舶は、港内及び港の境界附近においては、他の船舶に危険を及ぼさないような速力で航行しなければならない。</p> <p>第17条 船舶は、港内においては、防波堤、ふとうその他の工作物の突端又は停泊船舶を右げんに見て航行するときは、できるだけこれに近寄り、左げんに見て航行するときは、できるだけこれに遠ざかつて航行しなければならない。</p> <p>海図W36（厚岸港）によれば、本件防波堤入口の可航幅は約50mである。</p> <p>船長Aは、こんぶ漁の時期は本件防波堤入口で他船と行き会ったことがほとんどなく、それ以外の時期に本件防波堤入口で他船と行き会った際は、十分減速していた。</p> <p>船長Aは、本事故当時、前方の見張りを行っていたつもりであったが、この時間帯に出航する船はいないとの先入観から、適切な見張りが行われず、衝突直前までB船の存在に気付かなかったのではないかと本事故後に思った。</p> <p>船長Bは、ふだん、入航中に本件防波堤入口付近で出航中の他船と行き会う状況になりそうな場合は、本件防波堤入口の外で待機しており、また、出航中に本件防波堤入口付近で入航中の他船と行き会う状況になりそうな場合は、入航中の他船が本件防波堤入口の外で待機してくれていたため、本件防波堤入口付近で他船と行き会った経験がなかった。</p> <p>船長Bは、本事故当時、B船が南防波堤に寄っていたので、A船が、停船するか、減速して南護岸防波堤に寄れば問題なく行き会えると思った。</p> <p>船長Bは、本事故当時、右にも左にも避けられず、また、A船の後方にこんぶ漁船2隻がいたので、邪魔にならないように先に本件防波堤入口を通過しようと考え、減速しなかった。</p>
