## 船舶事故調査報告書

平成31年3月6日

運輸安全委員会（海事専門部会）議決

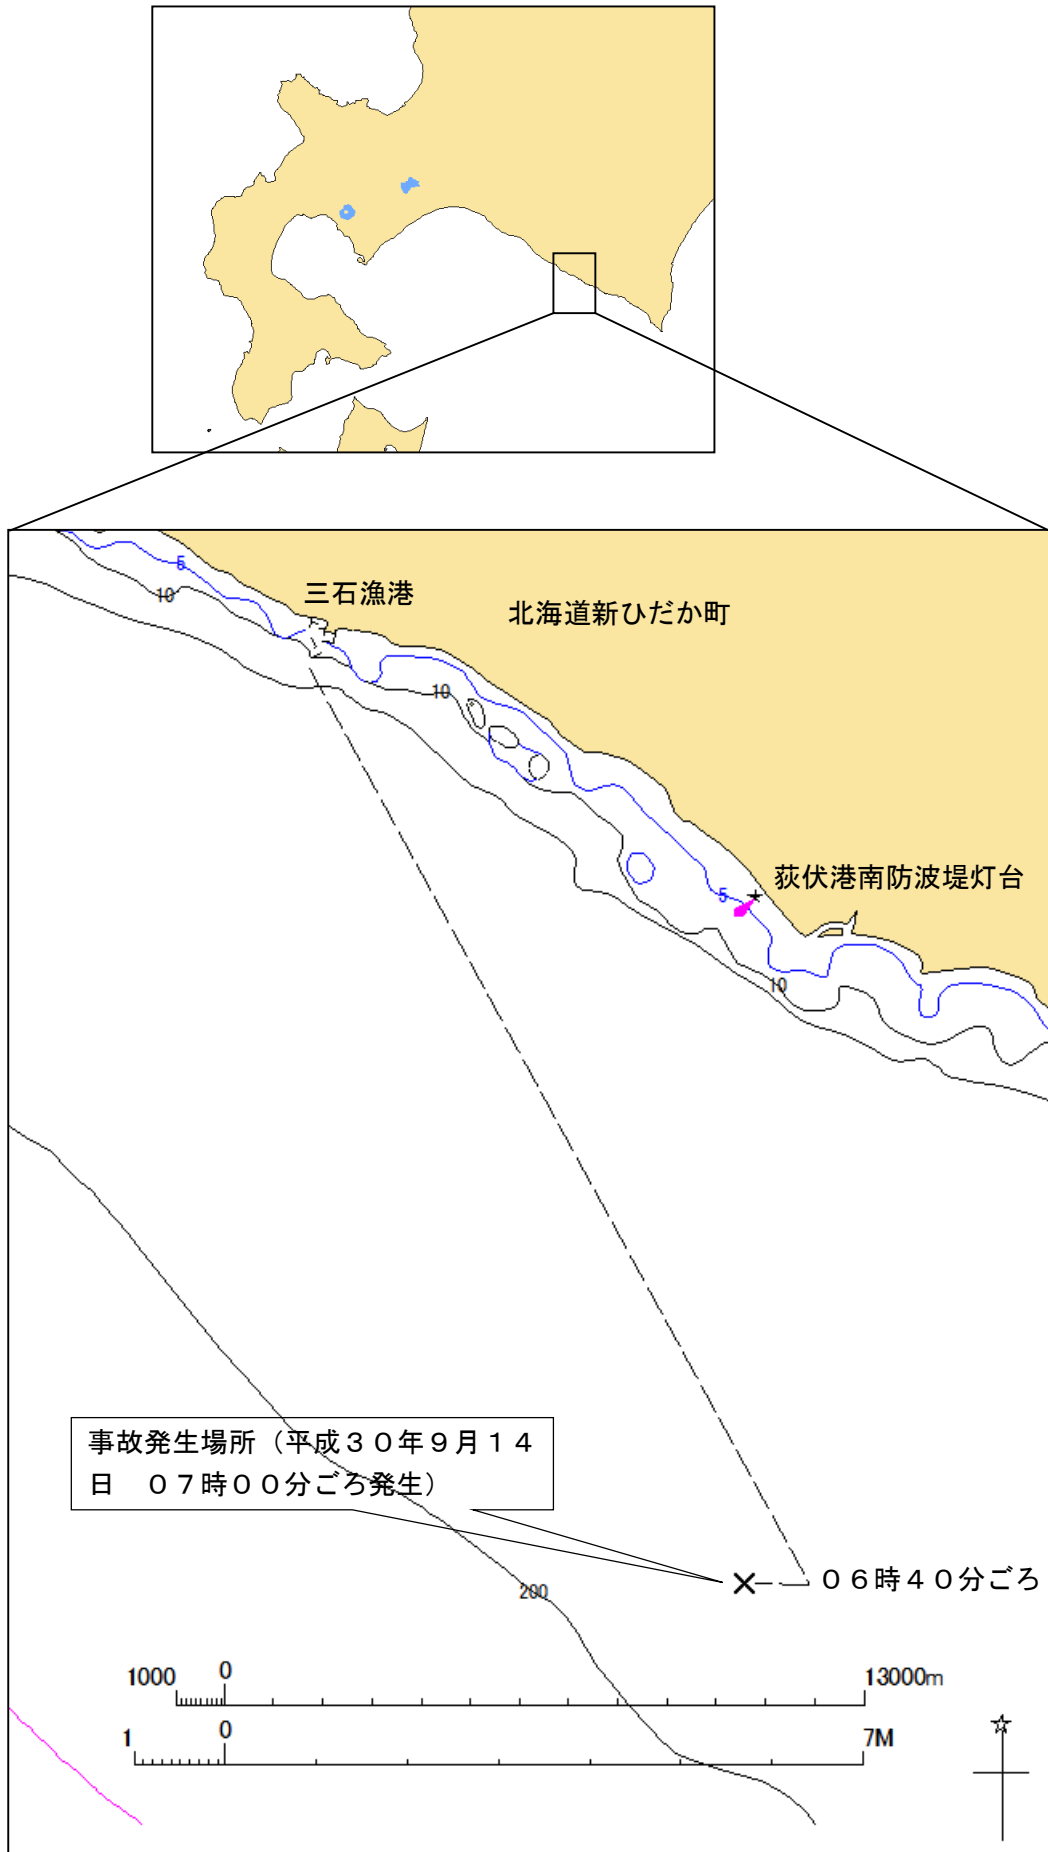
付図1 事故発生経過概略図

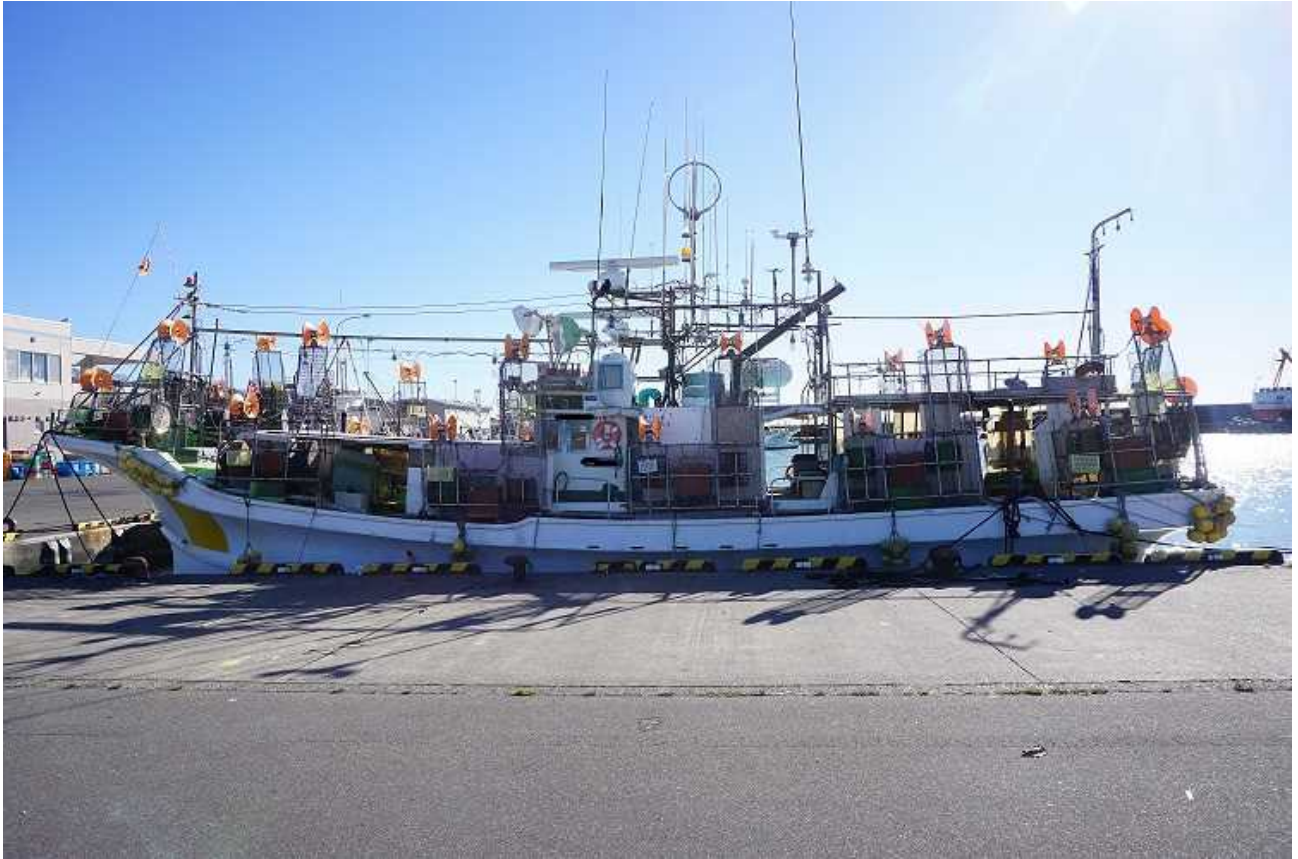
写真1 本船（左舷側）

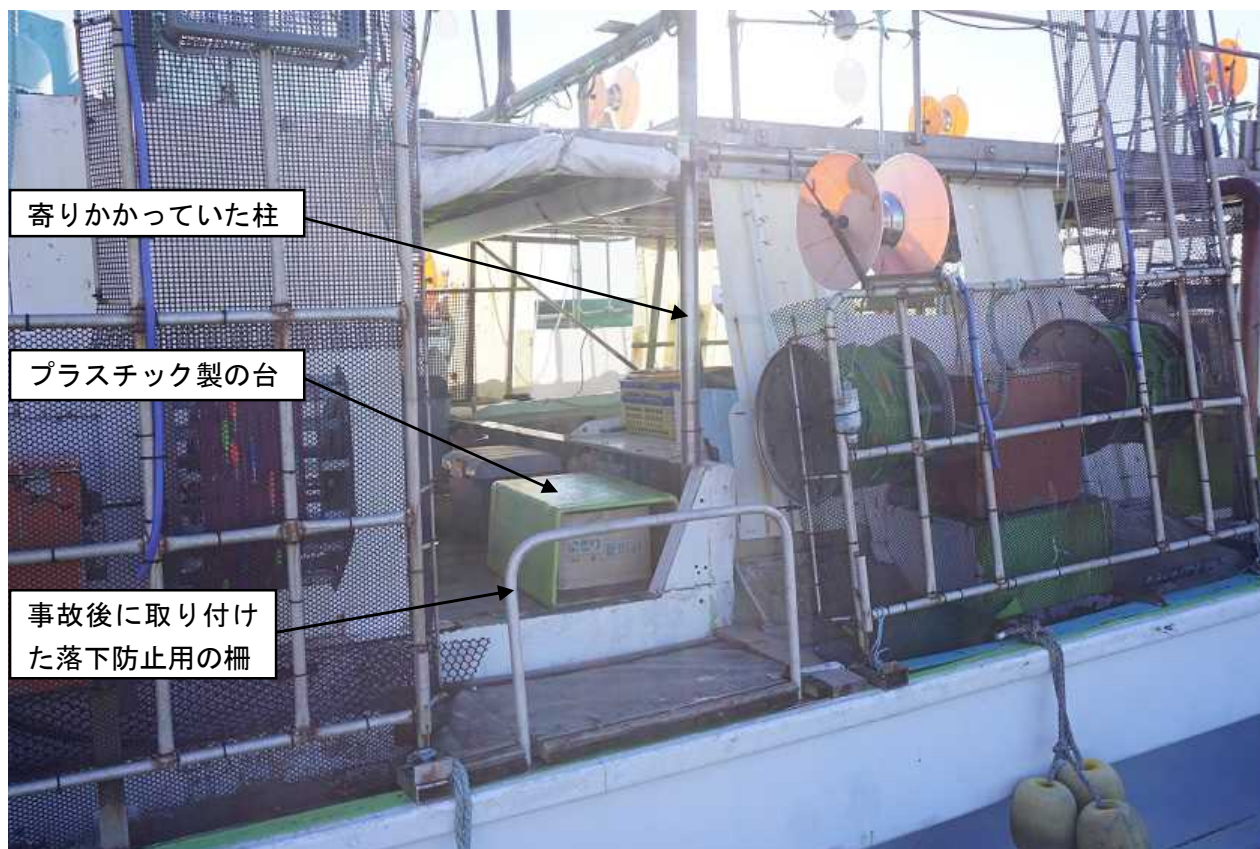
<p>本船は、荻伏漁港南方沖を魚群探索しながら西進中、船首を風に立てて操業するつもりで惰力により右旋回を開始したところ、甲板員が、操舵室左舷後方に置いたプラスチック製の台に腰を掛けていたことから、左舷側の開口部から落水したものと考えられる。</p> <p>甲板員は、僚船により引き揚げられたとき、意識がなかったため、落水して溺死したものと考えられるが、それらの状況を明らかにすることはできなかった。</p> <p>甲板員は、救命胴衣を着用していれば、溺水を防止できた可能性があると考えられる。</p>
<b>原因</b>	<p>本事故は、本船が、荻伏漁港南方沖を魚群探索しながら西進中、船首を風に立てて操業するつもりで惰力により右旋回を開始したところ、甲板員が、操舵室左舷後方に置いたプラスチック製の台に腰を掛けていたため、左舷側の開口部から落水したことにより発生したものと考えられる。</p>
<b>再発防止策</b>	<p>船長は、本事故後、本船の落水するおそれがある両舷各2箇所に、落下防止用の柵を取り付けた。</p> <p>今後の同種事故等の再発防止及び被害の軽減に役立つ事項として、次のことが考えられる。</p> <ul style="list-style-type: none"> <li>・甲板上では、常時、救命胴衣を着用すること。</li> <li>・落水するおそれのある場所で休憩しないこと。</li> <li>・落水するおそれのある場所には、落下防止対策を講じておくことが望ましい。</li> </ul>

写真3 プラスチック製の台
