船舶事故調査報告書

平成31年3月13日
 運輸安全委員会（海事専門部会）議決
 委員 佐藤 雄二（部会長）
 委員 田村 兼吉
 委員 岡本 満喜子

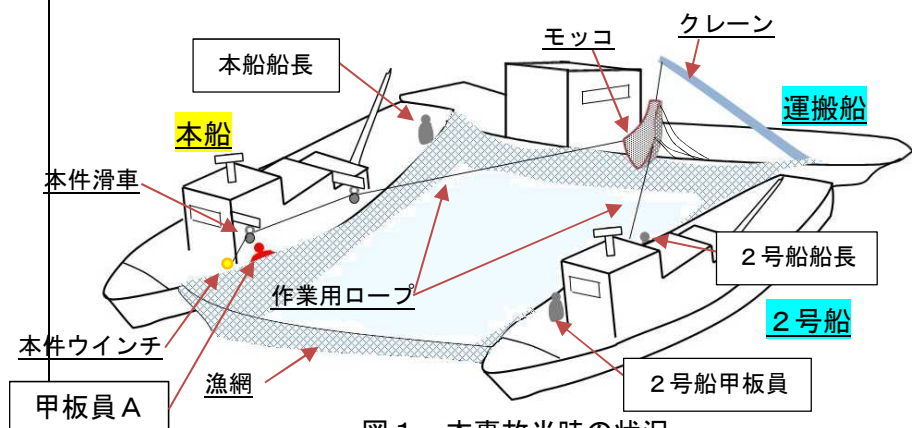
図1 本事故当時の状況

本船の船長は、運搬船がモッコをクレーンでつり上げて漁獲物を運搬船の魚倉に下ろした後、再度、漁網側にモッコを移動させる目的で、本船のウインチ（以下「本件ウインチ」という。）のドラムから本件ウインチの上方に取り付けられた滑車（以下「本件滑車」という。）等を介してモッコに導いていた作業用ロープを本件ウインチで巻くよう甲板員Aに指示した。

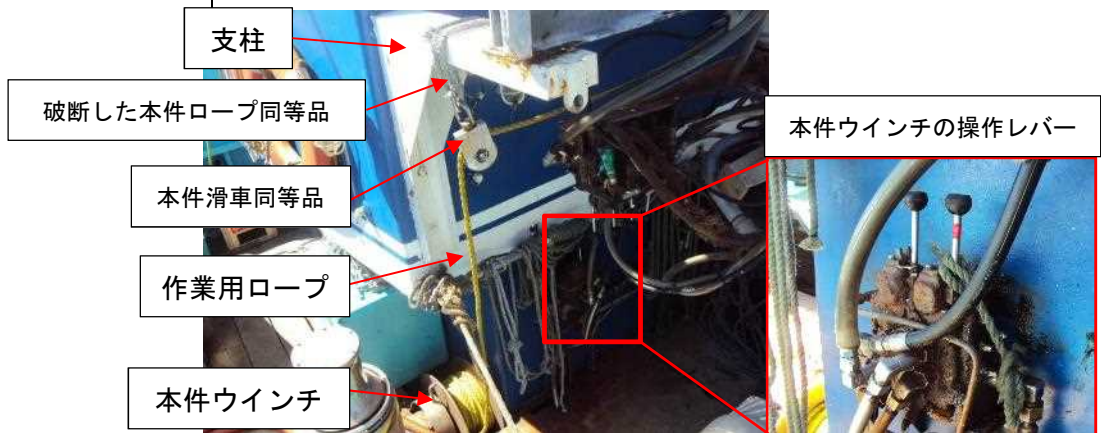
写真1 本件ウインチ、作業用ロープ等の状況（再現）

<p>約2か月の入院加療を要した。</p> <p>甲板員Aは、本事故後、本事故当日に飯岡漁港を出港してから意識を取り戻すまでの間の記憶がなく、本事故時の状況について、覚えていなかった。</p> <p>(付図1 事故発生場所概略図 参照)</p>
<p>その他の事項</p>	<p>A社は、平成29年に本船を中古で購入した。</p> <p>甲板員Aは、平成13年にA社に入社し、まき網漁の網船の乗船経験が約15年あり、平成30年2月ごろから本船に乗船していた。</p> <p>甲板員Aは、本事故当時、カップ上下及びヘルメットを着用し、ゴム長靴を履き、作業用救命衣を着用していた。</p> <p>本船は、ふだんから、運搬船に漁獲物を取り込む際、主に甲板員Aが、本件ウインチを使用して作業用ロープの繰り出し及び巻き込み作業を行っていた。</p> <p>本船は、船首部やや後方に操舵室が設けられ、操舵室左舷側に本件ウインチの操作レバーが、その前方に本件ウインチがそれぞれ設けられていた。</p> <p>本件ウインチの操作レバーは、本事故直後、巻き込み側に倒された状態であった。</p> <p>作業用ロープは、本件ウインチのドラムから本件ウインチの上方に設置されている支柱に取り付けられた本件滑車、操舵室左舷後方の舷側に取り付けられた滑車を介してモックに導かれていた。</p> <p>甲板員Aは、2、3か月前、両アイサツマ加工（両端にアイ（環）を作る）を施した直径約10mmのポリエチレンとビニロンの混紡ロープ（新品、購入日不明、以下「本件ロープ」という。）を支柱に擦れ当てを取り付けずに3重に巻き、その両端のアイ部と本件滑車とをステンレス製のシャックルで繋いでいた。</p> <p>(写真1及び写真2参照)</p>

本船の船長は、甲板員Aが緩めていた作業用ロープを本件ウインチで巻き込んだ際、作業用ロープが、絡まって団子状となり、本件滑車のシーブと外郭との間で引っ掛かり、本件滑車が下方に引っ張られたことにより本件ロープが緊張して破断し、本件滑車が跳ね飛び、甲板員Aの頭部に当たったのではないかと本事故後に思った。

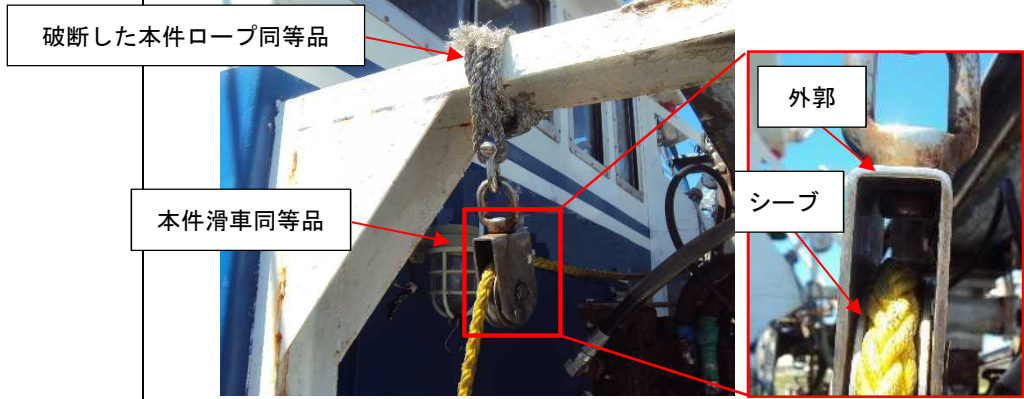
写真2 本件ロープ及び本件滑車の状況（再現）

本件ロープは、本事故後に破断しているのが判明し、その後、廃棄され、本事故当時の損耗状況及び残存強度が不明であった。

本船は、飯岡漁港南南東方沖において、まき網漁の操作中、甲板員Aが、本件ウインチを使用し、モッコに取り付けた作業用ロープを巻き込んで運搬船から漁網側にモッコを移動させる際、本件滑車を繋ぎ止めていた本件ロープが破断したことから、本件滑車が跳ね飛び、甲板員Aの頭部に当たって負傷したものと考えられる。

<p>ブと外郭との間を通過せず、本件ウインチが巻取り方向に回転を続けたことにより本件滑車が下方に引っ張られ、本件ロープが破断した可能性があると考えられるが、甲板員Aの記憶がなく、目撃者がいないことから、その状況を明らかにすることができなかった。</p> <p>本件ロープは、支柱の角部との当たり面が擦れて損耗し、残存強度が低下していた可能性があると考えられるが、本事故後に廃棄されたことから、その状況を明らかにすることができなかった。</p>
原因	<p>本事故は、本船が、飯岡漁港南南東方沖において、まき網漁の操業中、甲板員Aが、本件ウインチを使用し、モッコに取り付けた作業用ロープを巻き込んで運搬船から漁網側にモッコを移動させる際、本件滑車を繋ぎ止めていた本件ロープが破断したため、本件滑車が跳ね飛び、甲板員Aの頭部に当たったことにより発生したものと考えられる。</p>
再発防止策	<p>今後の同種事故等の再発防止に役立つ事項として、次のことが考えられる。</p> <ul style="list-style-type: none"> ・ 作業開始前に漁具等の点検を行い、損耗及び使用状況を勘案して適宜交換すること。 ・ ウインチで滑車等を介したロープの繰り出し及び巻込み作業を行う際、ロープが絡まっていないことなどを十分確認しながらウインチを操作し、非常時に直ちに停止できる状態にしておくこと。 ・ 滑車を船体構造物に繋ぎ止める場合、強度のあるアイプレートなどにシャックル等で繋ぎ止めることが望ましい。

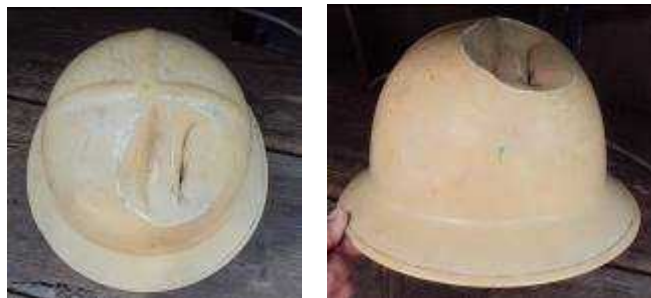
写真3 甲板員Aのヘルメット

甲板員Aのヘルメットの前部には、凹みがあり、その凹みと本件滑車のシーブ部の形状とが一致していた。（写真3参照）
