船舶事故調査報告書

平成31年3月20日
 運輸安全委員会（海事専門部会）議決
 委員 佐藤 雄二（部会長）
 委員 田村 兼吉
 委員 岡本 満喜子

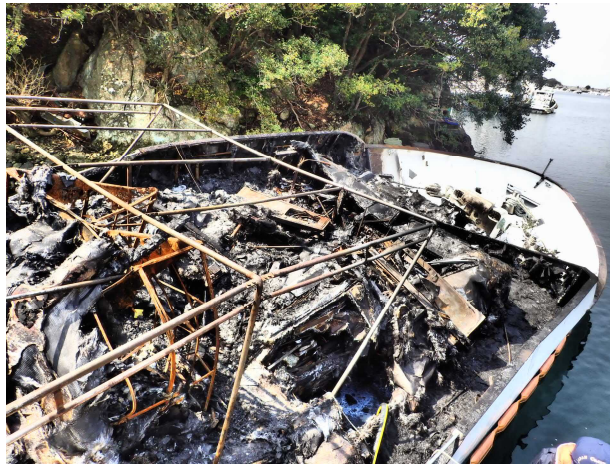
<p>本船は、焼損が激しく、後日、解体処分とされた。</p> <p>(付図1 事故発生場所概略図、写真1 本船の焼損状況(船首部)、写真2 本船の焼損状況(中央部)、写真3 本船の焼損状況(船尾部) 参照)</p>
その他の事項	<p>本船は、前部及び後部甲板以外の船体上部構造物及び内部設備の大半が焼損したが、焼損が激しく、原形をとどめない状況であった。</p> <p>本船は、本件施設に係留中、陸上にある陸電ボックス(AC220V)から陸電ケーブルが配電盤室の配電盤に接続され、また、その一部がAC100Vに変換され、AC220V及びAC100Vの電源が船内各所に給電されていた。</p> <p>陸上にある陸電ボックスのブレーカ及び本船の配電盤のブレーカは、通電状態であった。</p> <p>本船は、船舶所有会社担当者が、本船の実質的な船舶の所有者等の本船での宿泊に備え、居住区において本事故発生の前日から風呂用の湯沸かし器(220V)、本事故発生当日の13時00分ごろから風呂の湯の循環ポンプ(100V)、家庭用暖房オイルヒータ(100V)3台及びエアコン(220V)1台がそれぞれ運転されていた。</p> <p>本船は、建造時から電気配線が交換されていなかったが、電気配線の絶縁抵抗試験について、約2年ごとの定期検査で実施され、直近では平成28年に同試験が実施され、異常が認められなかった。</p> <p>本船は、火災探知器が備えられていたが、自動拡散型消火器が備えられていなかった。</p>
分析 乗組員等の関与 船体・機関等の関与 気象・海象等の関与 判明した事項の解析	不明 不明 なし <p>本船は、本件施設に無人の状態に係留中、居住区から出火したものと考えられる。</p> <p>本船は、風呂用湯沸かし器等の電気機器が運転されていたことから、通電時に同電気機器のいずれかの回路等から発火し、周囲の可燃物に燃え移り、延焼した可能性があると考えられるが、居住区全体の焼損が激しく、それらの状況を明らかにすることはできなかった。</p>
原因	<p>本事故は、本船が、本件施設に無人の状態に係留中、居住区から出火したことにより、発生したものと考えられる。</p>

写真1 本船の焼損状況（船首部）

再発防止策	<p>今後の同種事故等の再発防止に役立つ事項として、次のことが考えられる。</p> <ul style="list-style-type: none"> ・電気配線の絶縁抵抗試験に合わせて電気器具についても定期的に回路の点検を行うこと。 ・自動拡散型消火器を備えることが望ましい。

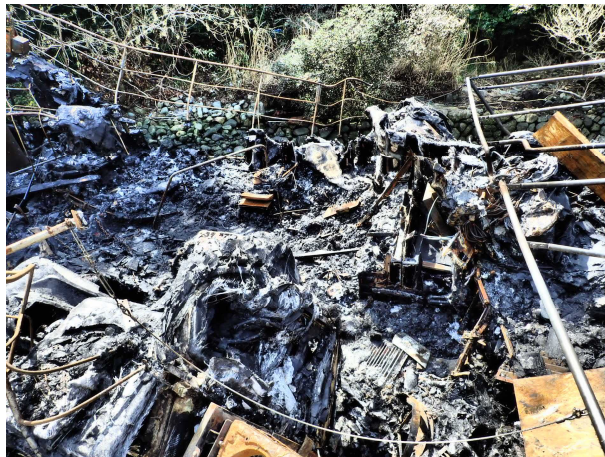
写真2 本船の焼損状況（中央部）

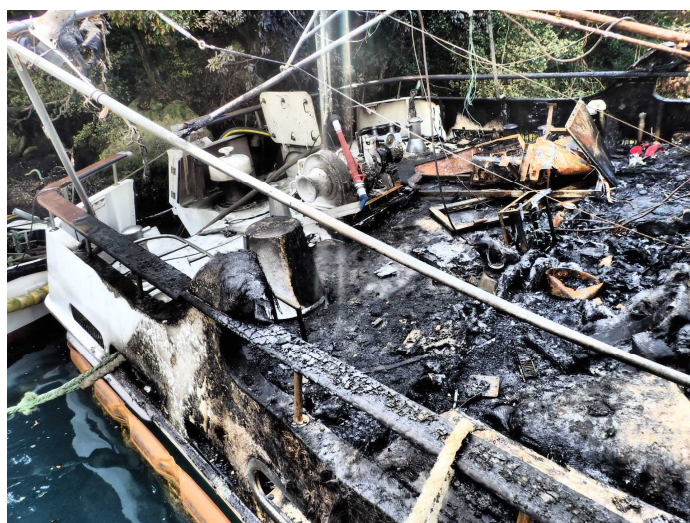
写真3 本船の焼損状況（船尾部）
