# 船舶事故調査報告書

事故種類	衝突
発生日時	平成30年5月24日 15時49分ごろ
発生場所	千葉県千葉港千葉第2区 千葉港市原防波堤灯台から真方位037°900m付近 (概位 北緯35°33.8′ 東経140°04.5′)
事故の概要	砂利運搬船 <sup>しょうえい</sup> 章栄丸は、西南西進中、また、貨物船 <sup>エイチケーエルせいよう</sup> HKL誠洋は、西北西進中、両船が衝突した。 章栄丸は、左舷船首部外板の凹損等を生じ、また、HKL誠洋は、右舷船尾部外板に擦過傷を生じた。
事故調査の経過	平成30年5月24日、本事故の調査を担当する主管調査官（横浜事務所）ほか1人の地方事故調査官を指名した。 原因関係者から意見聴取を行った。
事実情報 船種船名、総トン数 船舶番号、船舶所有者等 L×B×D、船質 機関、出力、進水等	A 砂利運搬船 章栄丸、613トン 132974、繁栄海運有限会社 74.30m×13.50m×6.94m、鋼 ディーゼル機関、735kW、平成5年5月6日 B 貨物船 HKL誠洋、498トン 143240、洋和海運株式会社 71.57m (Lr) × 12.00m × 7.20m、鋼 ディーゼル機関、735kW、平成30年2月
乗組員等に関する情報	A 船長A 男性 70歳 四級海技士（航海） 免許年月日 平成13年8月13日 免状交付年月日 平成27年8月17日 免状有効期間満了日 平成32年8月16日 B 船長B 男性 63歳 四級海技士（航海） 免許年月日 昭和53年9月1日 免状交付年月日 平成26年6月24日 免状有効期間満了日 平成31年7月16日 航海士B 男性 48歳 四級海技士（航海）

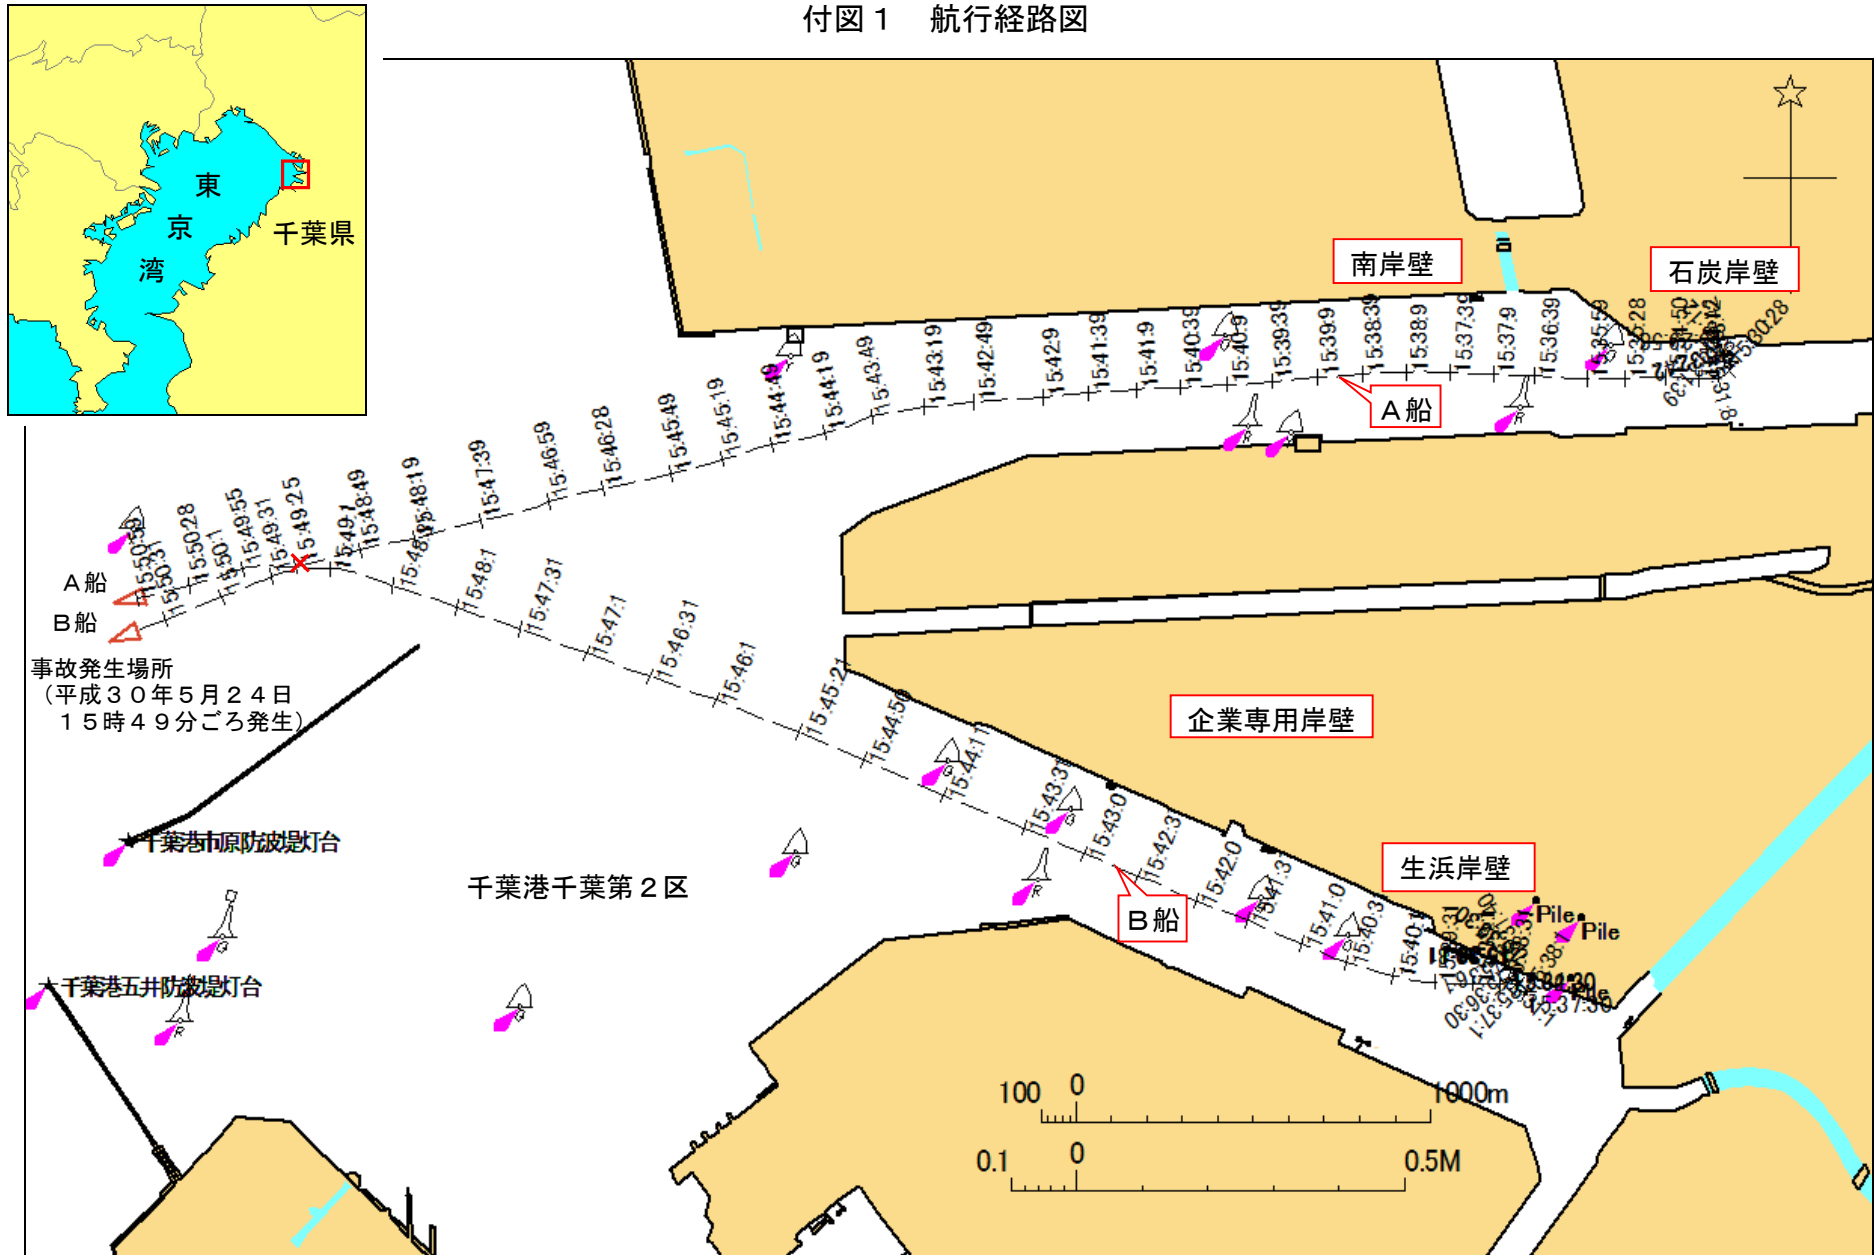
付図1 航行経路図

<p>を続け、船長は降橋した。</p> <p>B船は、航海士Bが、間もなくして右舷船首方にA船を視認し、目視によりA船の速力がB船より速いように見えたので、A船がB船の船首方を通過していくと思い、同じ針路及び速力で航行していたところ、A船と接近して衝突の危険を感じ、左舵を取ったものの、A船と衝突した。</p> <p>B船は、船長Bが、衝突音を聞いて昇橋したところ、A船と衝突したことを知り、乗組員に損傷状況の確認及び本事故発生の船舶所有会社への連絡を指示し、千葉港沖に錨泊した。</p> <p>(付図1 航行経路図、付表1 A船のAIS記録(抜粋)、付表2 B船のAIS記録(抜粋) 参照)</p>
<p>その他の事項</p>	<p>両船は、離岸後、企業専用岸壁の突端を通過するまで、操船者が、同岸壁上の構造物に遮られて互いに見通すことができない状況で航行していた。</p> <p>船長Bは、レーダーのARPA機能を使ってA船との接近距離などを把握していれば、早めに減速して衝突を避けることができたかも知れないと本事故後に思った。</p> <p>船長Bは、出入港時は自らが操船を指揮しなければいけないことは知っていたが、航海士Bから船橋当直を交替するとの申し出があったので、安易に操船を交替してしまったと本事故後に思った。</p> <p>A船及びB船は、共にAISを装備していたが、離岸後、互いの動向を確認しておらず、本事故前、汽笛等による信号を行わず、また、VHF無線電話を使用して交信しなかった。</p>
<p><b>分析</b></p> <p>乗組員等の関与</p> <p>船体・機関等の関与</p> <p>気象・海象等の関与</p> <p>判明した事項の解析</p>	<p>A あり、B あり</p> <p>A なし、B なし</p> <p>A なし、B なし</p> <p>A船は、千葉港千葉第2区を西南西進中、船長Aが、B船を左舷方に視認し、いずれB船が避けてA船の船尾方を通過していくと思い、針路及び速力を保持して航行を続けたことから、衝突を避ける動作をとる時機が遅れ、B船と衝突したものと考えられる。</p> <p>B船は、千葉港千葉第2区を西北西進中、航海士Bが、右舷方にA船を視認し、目視によりA船の速力がB船より速いように見えたので、A船がB船の船首方を通過していくと思い込み、レーダーのARPA機能を活用するなどしてA船に対する見張りを適切に行わず、同じ針路及び速力で航行を続けたことから、衝突を避ける動作をとる時機が遅れ、A船と衝突したものと考えられる。</p> <p>船長Bは、航海士Bが気を遣って操船を交替する旨申し出たことから、操船を交替したものと考えられる。</p>
