船舶事故調査報告書

事故種類	衝突
発生日時	平成30年7月20日 02時12分ごろ
発生場所	茨城県大洗町大洗港 大洗港沖防波堤南灯台から真方位336° 1.1海里（M）付近 （概位 北緯36° 18.5′ 東経140° 34.7′）
事故の概要	漁船鯖丸 ^{さば} 及び漁船汀丸 ^{みぎわ} は、共に南南西進中、両船が衝突した。 汀丸は、船長が負傷し、船尾部ブルワークの亀裂等を生じ、また、鯖丸は、船首部外板に擦過傷を生じた。
事故調査の経過	平成30年8月6日、本事故の調査を担当する主管調査官（横浜事務所）ほか1人の地方事故調査官を指名した。 原因関係者から意見聴取を行った。
事実情報 船種船名、総トン数 船舶番号、船舶所有者等 L×B×D、船質 機関、出力、進水等	A 漁船 鯖丸、4.9トン IG3-5807（漁船登録番号）、個人所有 11.80m（Lr）×3.11m×0.81m、FRP ディーゼル機関、漁船法馬力数90、昭和60年3月2日 B 漁船 汀丸、1.5トン IG3-6633（漁船登録番号）、個人所有 7.30m（Lr）×2.11m×0.91m、FRP ディーゼル機関、漁船法馬力数25、平成6年5月
乗組員等に関する情報	A 船長A 男性 43歳 一級小型船舶操縦士・特殊小型船舶操縦士・特定 免許登録日 平成10年4月28日 免許証交付日 平成30年1月24日 （平成35年4月27日まで有効） B 船長B 男性 65歳 二級小型船舶操縦士 免許登録日 平成18年6月12日 免許証交付日 平成28年2月12日 （平成33年6月11日まで有効）
死傷者等	A なし B 軽傷 1人（船長B）
損傷	A 船首部外板に擦過傷

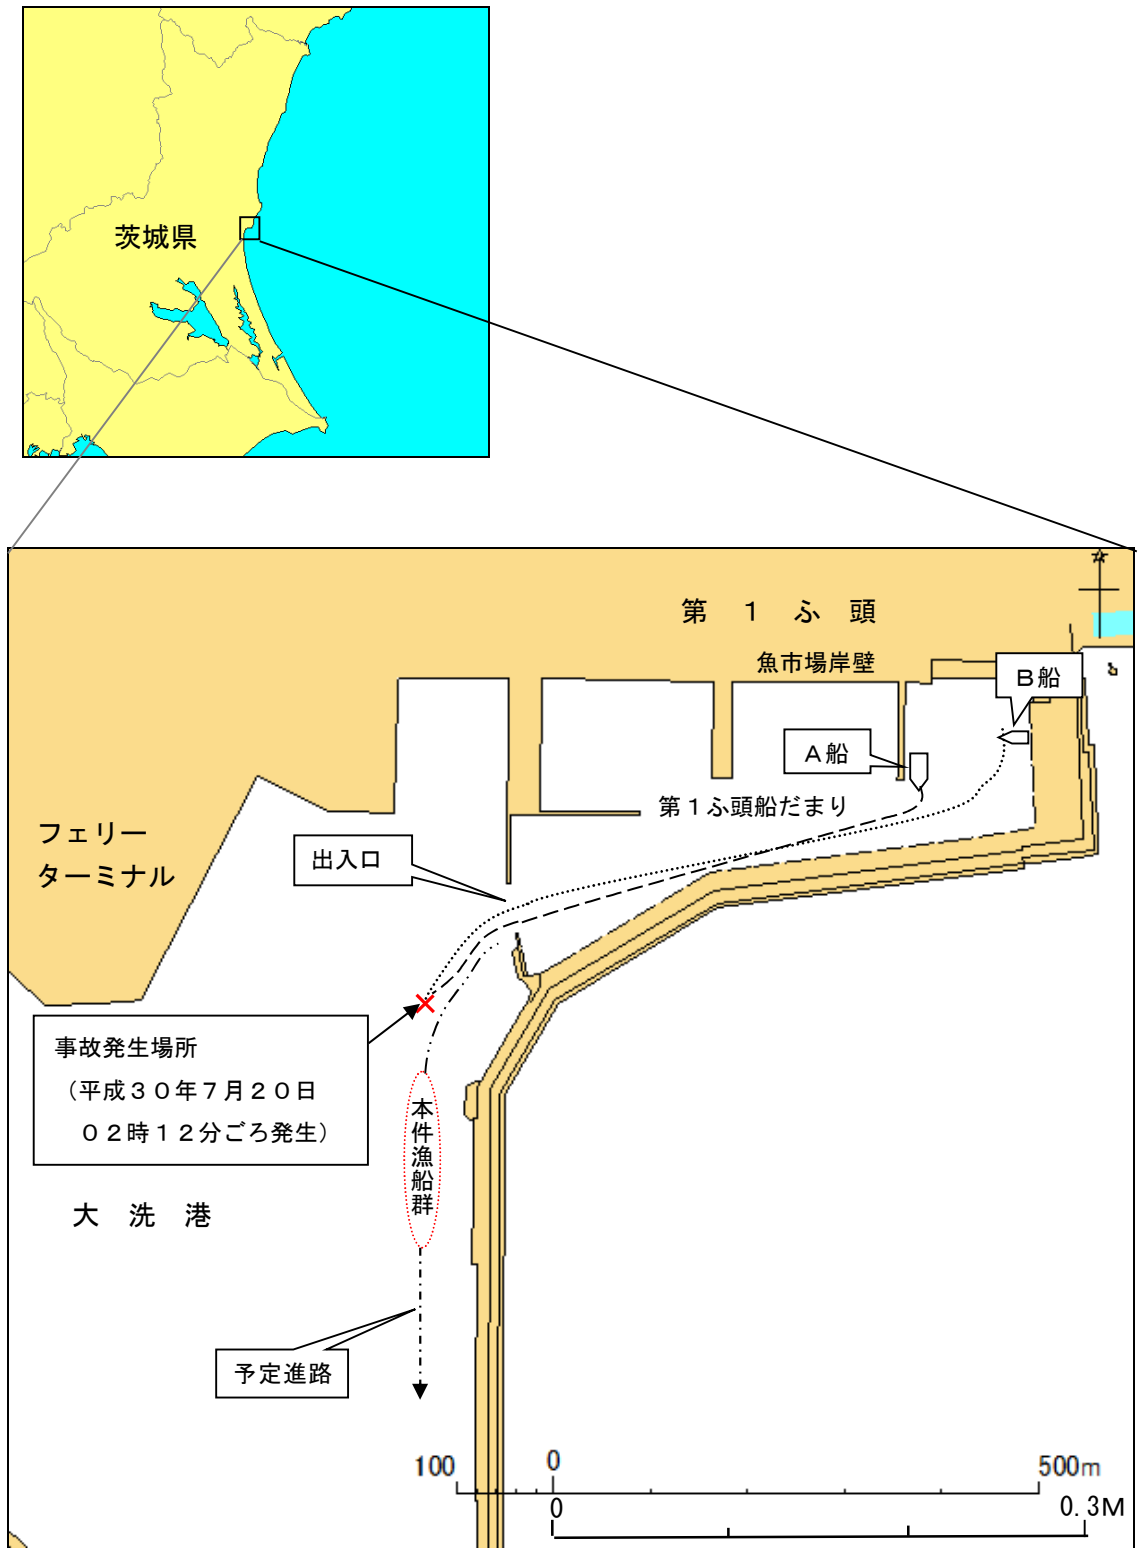
付図1 事故発生経過概略図

B 船尾部ブルワークに亀裂、スパンカーマストに折損、操舵スタンド風防に破損
気象・海象	<p>気象：天気 曇り、風 なし、視界 良好</p> <p>海象：海上 平穏</p> <p>月没時刻：7月19日23時10分ごろ</p>
事故の経過	<p>A 船は、船長A及び甲板員Aほか甲板員2人が乗り組み、固定式刺し網を揚収する目的で、平成30年7月20日02時09分ごろ、法定灯火を表示し、漁場に向けて大洗港第1ふ頭の係留場所を出発した。</p> <p>本船は、船長Aが、操舵室で舵輪の前に立って手動操舵により操船に当たり、レーダーを作動させて0.25Mレンジとし、時折右舷側窓から外に顔を出して目視により見張りを行いながら第1ふ頭船だまりの出入口付近まで約5～6ノット(kn)の速力(対地速力、以下同じ。)で西南西進し、同出入口を通過した後、左転して約16～17knに増速して南南西進を始めた。</p> <p>甲板員Aは、前部甲板でLED作業灯を点灯し、漁獲物を入れる籠に魚倉の氷を入れる作業を行っていた。</p> <p>船長Aは、黄色回転灯、白色灯などを点灯し、列を組んで同航する数隻の漁船群(以下「本件漁船群」という。)を前方に視認し、‘列の後尾の黄色回転灯’(以下「本件回転灯」という。)を点灯した漁船の右舷側を追い越そうとして、本件回転灯に注意し、船首方に他船はいないと思い、右舵を取って航行した。</p> <p>A 船は、船長Aが、甲板員Aの「ストップ」という大声を聞き、前方をよく見たところ、至近にB船の白色全周灯及びスパンカーマストを認め、主機のクラッチを中立に操作したものの、02時12分ごろ船首部がB船の船尾部に衝突した。</p> <p>A 船は、船長Aが船長Bの頭部の負傷を認め、甲板員Aが119番で救急車を要請した後、B船をえい航して第1ふ頭の魚市場岸壁に着岸した。</p> <p>B 船は、船長Bが1人で乗り組み、すずきの一本釣り漁の目的で、02時08分ごろ、法定灯火を表示し、僚船3隻と共に漁場に向けて大洗港第1ふ頭の係留場所を出発した。</p> <p>船長Bは、操舵室で舵輪の前に立って手動操舵により操船に当たり、目視により見張りを行いながら第1ふ頭船だまりの出入口付近まで約4～5knの速力で西南西進し、同出入口を通過した後、左転して約10knに増速して南南西進を始めた。</p> <p>B 船は、船長Bが、前方の本件回転灯を目標にしながら航行していたところ、後方からエンジン音が聞こえ、危ないと思い左舵を取ったものの、A船と衝突した。</p> <p>B 船は、船長Bが折損したスパンカーマストの直撃を受けて頭部を</p>

<p>負傷し、A船にえい航されて第1ふ頭の魚市場岸壁に着岸した。</p> <p>船長Bは、救急車により病院に搬送され、後頭部挫滅創と診断された。</p> <p>(付図1 事故発生経過概略図 参照)</p>
<p>その他の事項</p>	<p>船長Aは、ふだん、‘先頭と後尾に黄色回転灯を点灯した漁船を配置し、その間に数隻の小型船を挟み、列を組んで出漁する漁船群’ (以下「出漁漁船群」という。) をよく見掛けていたので、本件漁船群を視認した際、本件回転灯を点灯した漁船とA船の間には他船はいないと思い込んだと本事故後に思った。</p> <p>船長Aは、前部甲板で作業灯を点灯していたので、B船の白色全周灯が作業灯に紛れ、B船の灯火を見落としたと本事故後に思った。</p> <p>船長Bは、ふだん、黄色回転灯を点灯した列の先頭と後尾の漁船の間に挟まれ、4～5隻で船団を組んで出漁しているが、本事故時は、たまたまB船が出遅れて後尾に位置し、本件漁船群に遅れないように付いて行こうとして前方の本件回転灯を見ながら航行しており、後方をよく確認していなかったため、後方から接近するA船に気付くのが遅れたと本事故後に思った。</p>
<p>分析</p> <p>乗組員等の関与</p> <p>船体・機関等の関与</p> <p>気象・海象等の関与</p> <p>判明した事項の解析</p>	<p>A あり、B あり</p> <p>A なし、B なし</p> <p>A なし、B なし</p> <p>A船は、大洗港を南南西進中、本件漁船群を追い越す際、本件回転灯を点灯した漁船とA船の間には他船はいないと思い込み、本件回転灯に意識を向け、船首方の見張りを適切に行わずに航行を続けたことから、B船に気付かず、B船と衝突したものと考えられる。</p> <p>船長Aは、ふだん、出漁漁船群をよく見掛けており、黄色回転灯を点灯した列の先頭と後尾の漁船の間以外に他船を見掛けなかったことから、本件回転灯を点灯した漁船とA船の間には他船はいないと思い込んだものと考えられる。</p> <p>船長Aは、前部甲板で作業灯を点灯した状態で前方の見張りを行っていたことから、B船の白色全周灯が作業灯に紛れ、B船の灯火を見落とした可能性があると考えられる。</p> <p>B船は、大洗港を南南西進中、本件漁船群に追従しようとして本件回転灯に意識を向け、後方の見張りを適切に行わずに航行を続けたことから、後方から接近するA船に気付くのが遅れ、A船と衝突したものと考えられる。</p>
