船舶事故調査報告書

平成31年3月27日
 運輸安全委員会（海事専門部会）議決
 委員 佐藤 雄二（部会長）
 委員 田村 兼吉
 委員 岡本 満喜子

事故種類	乗組員死亡
発生日時	平成30年4月8日 08時00分ごろ
発生場所	長野県諏訪市諏訪湖の上川河口北西方沖 西踊場四等三角点から真方位253° 1.3海里付近 (概位 北緯36° 02.5′ 東経138° 05.9′)
事故の概要	作業船しぶさき2号は、えい航作業中、船長が落水して死亡した。
事故調査の経過	平成30年4月10日、本事故の調査を担当する主管調査官（横浜事務所）ほか1人の地方事故調査官を指名した。 原因関係者からの意見聴取は、本人が本事故で死亡したため、行わなかった。
事実情報 船種船名、総トン数 船舶番号、船舶所有者等 L×B×D、船質 機関、出力、進水等	作業船 しぶさき2号、1.5トン 220-24160長野、株式会社めのはん（A社） 7.85m (Lr) × 2.30m × 0.86m、FRP ガソリン機関、29kW、平成25年11月
乗組員等に関する情報	船長 男性 70歳 一級小型船舶操縦士・特殊小型船舶操縦士・特定 免許登録日 昭和52年1月25日 免許証交付日 平成28年5月11日 (平成33年7月27日まで有効)
死傷者等	死亡 1人（船長）
損傷	左舷船首部及び左舷船尾部の外板に擦過傷
気象・湖象	気象：天気 曇り、風向 西、風力 3、気温 約2℃ 湖象：波向 西、波高 約0.2m、水温 約8℃
事故の経過	本船は、船長（以下「本件船長」という。）が1人で乗り組み、平成30年4月8日07時00分ごろ、僚船の船長（以下「僚船船長」という。）が1人で乗り組んだ僚船1隻と共に、水深約4mの諏訪湖にスパット2本で固定されたわかさぎ釣り用の風雨除けを設けた台船（以下「ドーム船」という。）をA社事務所前棧橋に移動させる目的で、同棧橋を出発した。 本件船長は、本船の左舷をドーム船の右舷（進行方向に向かって右側を右舷、左側を左舷とする。）に係留し、ドーム船の左舷に僚船の右舷に係留した僚船船長と共にドーム船に乗り移り、チェーンブロッ

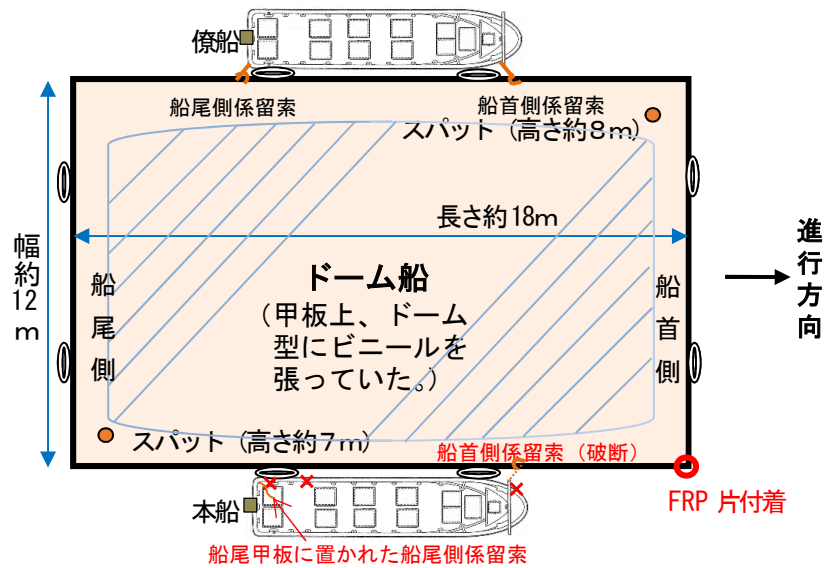
クで左舷船首側及び右舷船尾側に設置のスパットを引き上げ、本船及び僚船とでドーム船を挟んだ状態でえい航を始めた。(図1、写真1参照)

図1 ドーム船えい航状況略図 (×本船の擦過傷の位置)

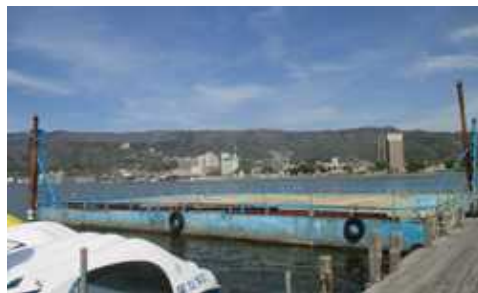
写真1 ドーム船(スパット台船、本事故当時、甲板上にドーム型にビニール展張)

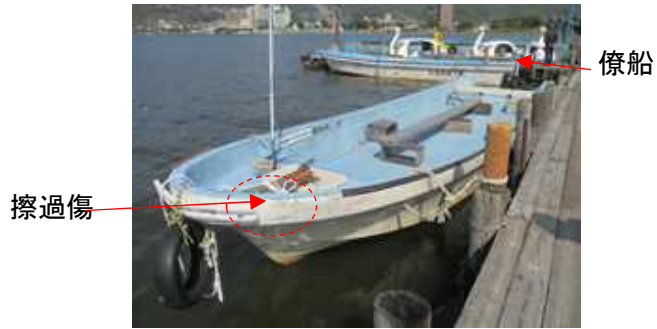
写真3 本船（左舷船首に擦過傷）

安全統括管理者等は、係留索の状況、本船が全速(約17ノット)に近い速力で右旋回していたこと、本船の損傷、ドーム船右舷船首角のFRP片の付着などから、えい航再開時、本船は船首側の係留索1本をドーム船に係留し、急激に機関の回転数を上げたことに伴い係留索が緊張して破断し、急発進するようになった際に本件船長が湖に転落したものと思った。

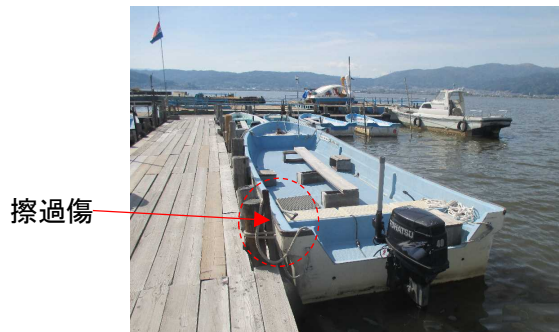
写真4 本船（左舷船尾に擦過傷）

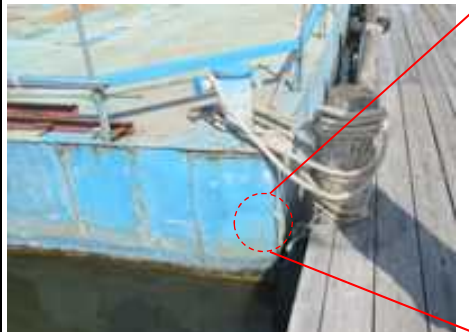
り、ドーム船の右舷船首角に本船のと思われるFRP片が挟まっているのに気付いた。(写真3～8参照)

写真5 ドーム船右舷船首角

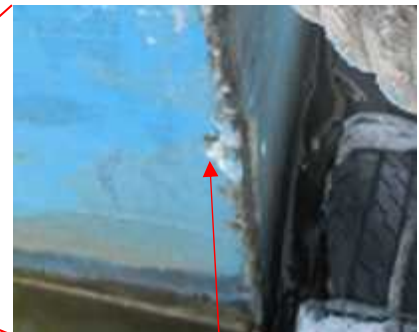
写真6 FRP片付着

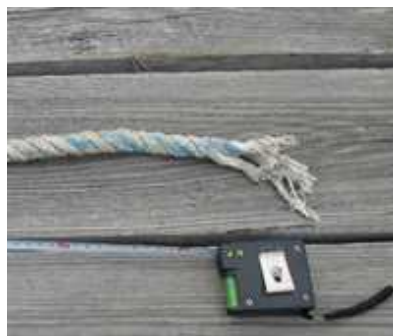
写真7 破断した係留索
(手摺りの青色塗料が付着)

本船の左舷船首側の係留索（テトロン製、径18mm）は、一方を本

船の排水口に通して舷縁に輪として結んだロープと繋ぎ、もう一方をドーム船の手摺りに縛り、その間は、約70cmで、湖水に浸かることもなく、ドーム船の甲板の舷縁角にも当たらない角度であり、破断箇所は本船側から約30cmのところであった。(写真9、写真10参照)

<p>船体・機関等の関与 気象・湖象等の関与 判明した事項の解析</p>	<p>なし あり</p> <p>船長の死因は、低体温症であった。</p> <p>本件船長は、西風のある寒冷な状況下、落水して低体温症を発症したものと考えられる。</p> <p>本船は、本件船長が1人で乗船し、僚船と共にドーム船のえい航を始めた際、急激に機関の回転数を上げたことに伴い、船首側に1本のみ取っていた係留索が緊張して破断したことから、急発進するようになって身体のバランスを崩し、落水した可能性があると考えられる。</p>
<p>原因</p>	<p>本事故は、西風のある寒冷な状況下、本船が僚船と共にドーム船のえい航を始めた際、急激に機関の回転数を上げたことに伴い、船首側に1本のみ取っていた係留索が緊張して破断したため、本件船長が落水して低体温症を発症したことにより発生したものと考えられる。</p>
<p>再発防止策</p>	<p>A社は、本事故後、ドーム船を移動させる作業基準に、指令者を含めて最低でも3人で実施すること、作業に当たる者はヘルメット及び救命胴衣の着用を互いに確かめることなどを追加した。</p> <p>今後の同種事故等の再発防止に役立つ事項として、次のことが考えられる。</p> <ul style="list-style-type: none"> ・ えい航作業を行う際、係留索（えい航索）が破断することがないよう、係留索（えい航索）は適切な数をとるなど、えい航する物に見合ったえい航方法をとること。 ・ えい航を開始する際、急激に機関の回転数を上げることは避けること。 ・ 係留索（えい航索）は、作業開始前に損耗の状態を必ず確認すること。

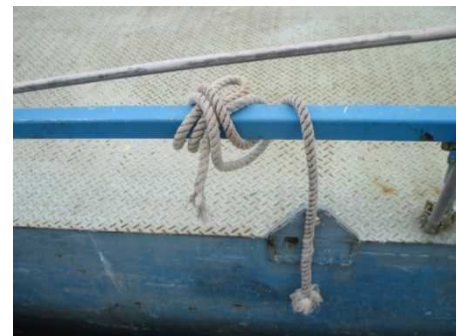
写真8 破断した係留索
(ドーム船にもやった状況（再現）)

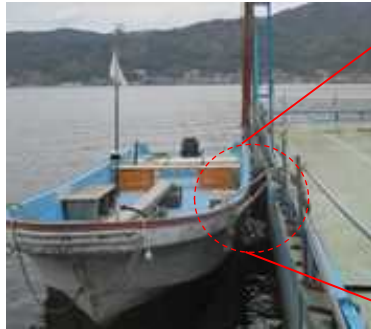
写真9 本船係留状況 (僚船で再現)

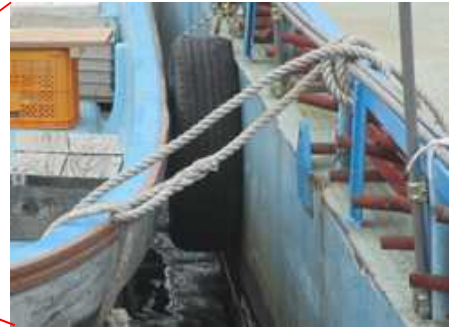
写真10 本船係留状況
