船舶事故調査報告書

平成31年3月27日
 運輸安全委員会（海事専門部会）議決
 委員 佐藤 雄二（部会長）
 委員 田村 兼吉
 委員 岡本 満喜子

事故種類	転覆
発生日時	平成30年8月5日 06時15分ごろ
発生場所	千葉県富津市富津漁港北西方沖 中ノ瀬航路第2号灯標から真方位172°850m付近 （概位 北緯35°20.3′ 東経139°45.0′）
事故の概要	漁船松勝丸は、揚網作業中、転覆した。 松勝丸は、船長が死亡し、機関の濡損等を生じた。
事故調査の経過	平成30年9月4日、本事故の調査を担当する主管調査官（横浜事務所）ほか1人の地方事故調査官を指名した。 原因関係者から意見聴取を行った。
事実情報 船種船名、総トン数 船舶番号、船舶所有者等 L×B×D、船質 機関、出力、進水等	漁船 松勝丸、7.2トン CB2-55287（漁船登録番号）、個人所有 13.70m (Lr) × 2.60m × 0.90m、FRP ディーゼル機関、漁船法馬力数25、昭和52年12月1日
乗組員等に関する情報	船長 男性 77歳 一級小型船舶操縦士・特殊小型船舶操縦士・特定 免許登録日 昭和50年9月5日 免許証交付日 平成27年7月9日 （平成32年9月24日まで有効） 甲板員 男性 63歳 操縦免許 なし
死傷者等	死亡 1人（船長）
損傷	機関に濡損、船尾デリックに曲損等
気象・海象	気象：天気 晴れ、風 なし、視界 良好 海象：海上 平穏
事故の経過	本船は、船長及び甲板員1人が乗り組み、まこがれいの底引き網漁の目的で、平成30年8月5日05時00分ごろ富津漁港を出港し、05時30分ごろ同港北西方沖の漁場に到着して操業を開始し、約3～4ノットの対地速力でえい網しながら南南西進した。（図1参照）

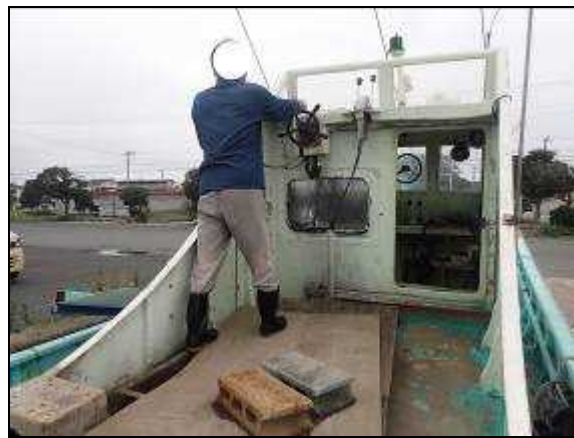
写真2 船長の操船状況（再現）

船長は、操舵室後方の区画で操船中、06時10分ごろ、機関回転数を上げたもののほとんど前進できない状態になったので、揚網作業を行うこととし、えい網索が正船尾方になるように操船し、甲板員が、船尾デリック付近で揚網ウインチの操作レバーを船首側に倒してえい網索の巻取りを開始した。

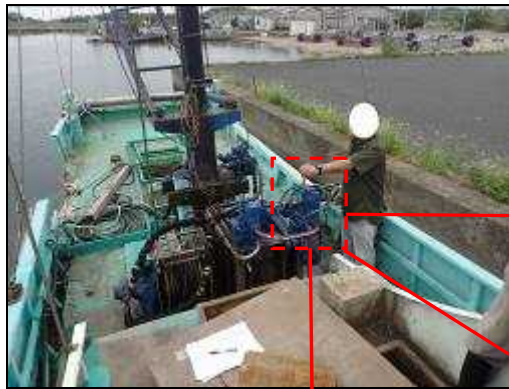
写真3 揚網ウインチの操作状況（再現）

本船は、甲板員が、船首が右に回ってえい網索が右舷船尾角方にずれて右舷側に傾斜したのを認め、船長から「伸ばせ。」と大声で指示を受けたので、えい網索を繰り出すつもりで操作レバーを巻取りの位置から船尾側に操作したものの、右舷側の傾斜が増大し、06時15分ごろ、右舷側に転覆した。

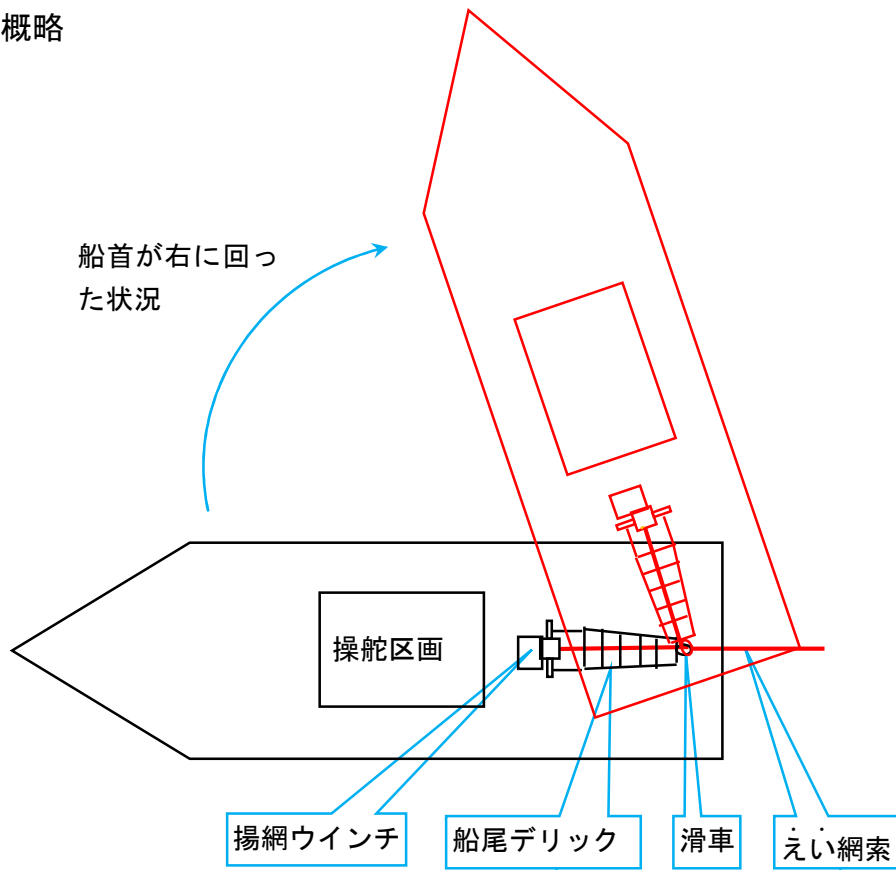
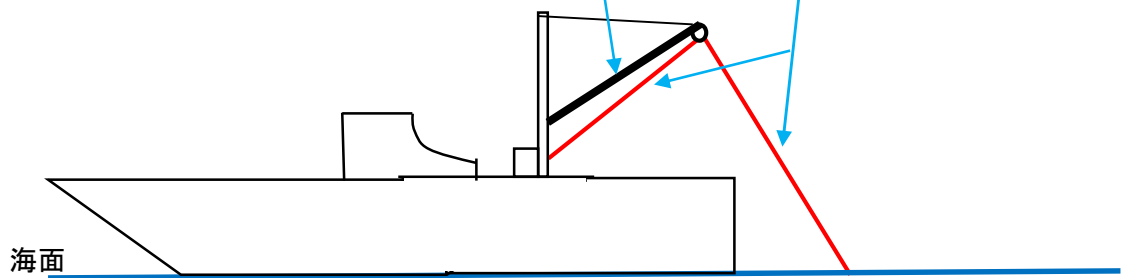
付図2 本事故発生時のえい網索の状況

<p>えい網索の張りがとれて漁網が揚がってくると思っていた。</p> <p>船舶所有者は、底引き網漁のえい網中、けたの砂利の重みで船が前進できなくなった場合、えい網索を繰り出して緩め、えい網方向と反対方向に引き、けたを起こすようにして砂利の堆積を解消した後、揚網を行っていた。</p> <p>船舶所有者は、本船が、船首が右に回ってえい網索が右舷船尾角方にずれて右舷側に傾斜した際、船長が、主機を後進に操作してえい網索の張りを緩めていれば、横引き状態とならず、転覆しなかったかも知れないと本事故後に思った。</p> <p>船長及び甲板員は、共に救命胴衣を着用しておらず、また、共に携帯電話を所持していなかったため、落水時、118番通報ができなかった。</p>
<p>分析</p> <p>乗組員等の関与</p> <p>船体・機関等の関与</p> <p>気象・海象等の関与</p> <p>判明した事項の解析</p>	<p>不明</p> <p>不明</p> <p>なし</p> <p>本船は、富津漁港北西方沖において揚網作業中、けた付近に堆積した砂利の重みでほとんど前進できなくなった際、船首が右に回り、揚網ウインチで巻き取っていたえい網索が、正船尾方から右舷船尾角方にずれて右舷側に傾斜し、横引き状態となって傾斜が増大して転覆した可能性があると考えられる。</p> <p>本船は、船首が右に回って右舷側に傾斜した可能性があると考えられるが、船長が本事故で死亡していることから、それらの状況を明らかにすることができなかった。</p> <p>船長の死因は、溺水であった。</p> <p>船長は、本船が転覆した際、落水して溺死したものと考えられるが、それら状況を明らかにすることはできなかった。</p>
<p>原因</p>	<p>本事故は、本船が、富津漁港北西方沖において揚網作業中、けた付近に堆積した砂利の重みでほとんど前進できなくなった際、船首が右に回り、揚網ウインチで巻き取っていたえい網索が、正船尾方から右舷船尾角方にずれて右舷側に傾斜し、横引き状態となって傾斜が増大して転覆した可能性があると考えられる。</p>

<p>再発防止策</p>	<p>今後の同種事故等の再発防止及び被害の軽減に役立つ事項として、次のことが考えられる。</p> <ul style="list-style-type: none"> ・ 底引き網漁の揚網作業中は、えい網索が正船尾方になるように操船すること。 ・ 甲板作業中は、必ず救命胴衣を着用すること。 ・ 乗船中は、防水型の携帯電話又は防水パックに入れた携帯電話を所持しておくことが望ましい。
