船舶事故調査報告書

事故種類	被引浮体搭乗者死傷
発生日時	平成30年8月14日 15時00分ごろ
発生場所	岐阜県岐阜市の長良川 <small>ひといちば</small> 一日市場四等三角点から真方位202°190m付近 （概位 北緯35°25.2′ 東経136°43.1′）
事故の概要	水上オートバイ <small>ドルフィン</small> DOLPHIN-Vは、浮体をえい航して遊走中、浮体が消波ブロックに衝突し、浮体の搭乗者1人が死亡、搭乗者1人が負傷した。
事故調査の経過	平成30年8月20日、本事故の調査を担当する主管調査官（横浜事務所）ほか1人の地方事故調査官を指名した。 原因関係者から意見聴取を行った。
事実情報 船種船名、総トン数 船舶番号、船舶所有者等 L×B×D、船質 機関、出力、進水等	水上オートバイ DOLPHIN-V、5トン未満 240-52312愛知、個人所有 2.73m (Lr) × 1.11m × 0.32m、FRP ガソリン機関、86.79kW、平成12年10月
乗組員等に関する情報	船長 男性 29歳 二級小型船舶操縦士・特殊小型船舶操縦士 免許登録日 平成30年3月22日 免許証交付日 平成30年3月22日 （平成35年3月21日まで有効） 搭乗者A（フィリピン共和国籍） 女性 33歳 搭乗者B 男性 28歳
死傷者等	死亡 1人（搭乗者A）、重傷 1人（搭乗者B）
損傷	本船 なし 浮体 右側後部に擦過傷
気象・海象	気象：天気 晴れ、風向 南南西、風力 4、視界 良好 水象：川面 平穏
事故の経過	船長は、平成30年8月14日12時00分ごろ、友人等と長良川の左岸にある岐阜市鏡島の河川敷（以下「鏡島河川敷」という。）に集まり、船長が所有する浮体（以下「本件浮体」という。）に友人等に乗せ、長さ約12mのえい航索を用いて本船でのえい航を繰り返していた。

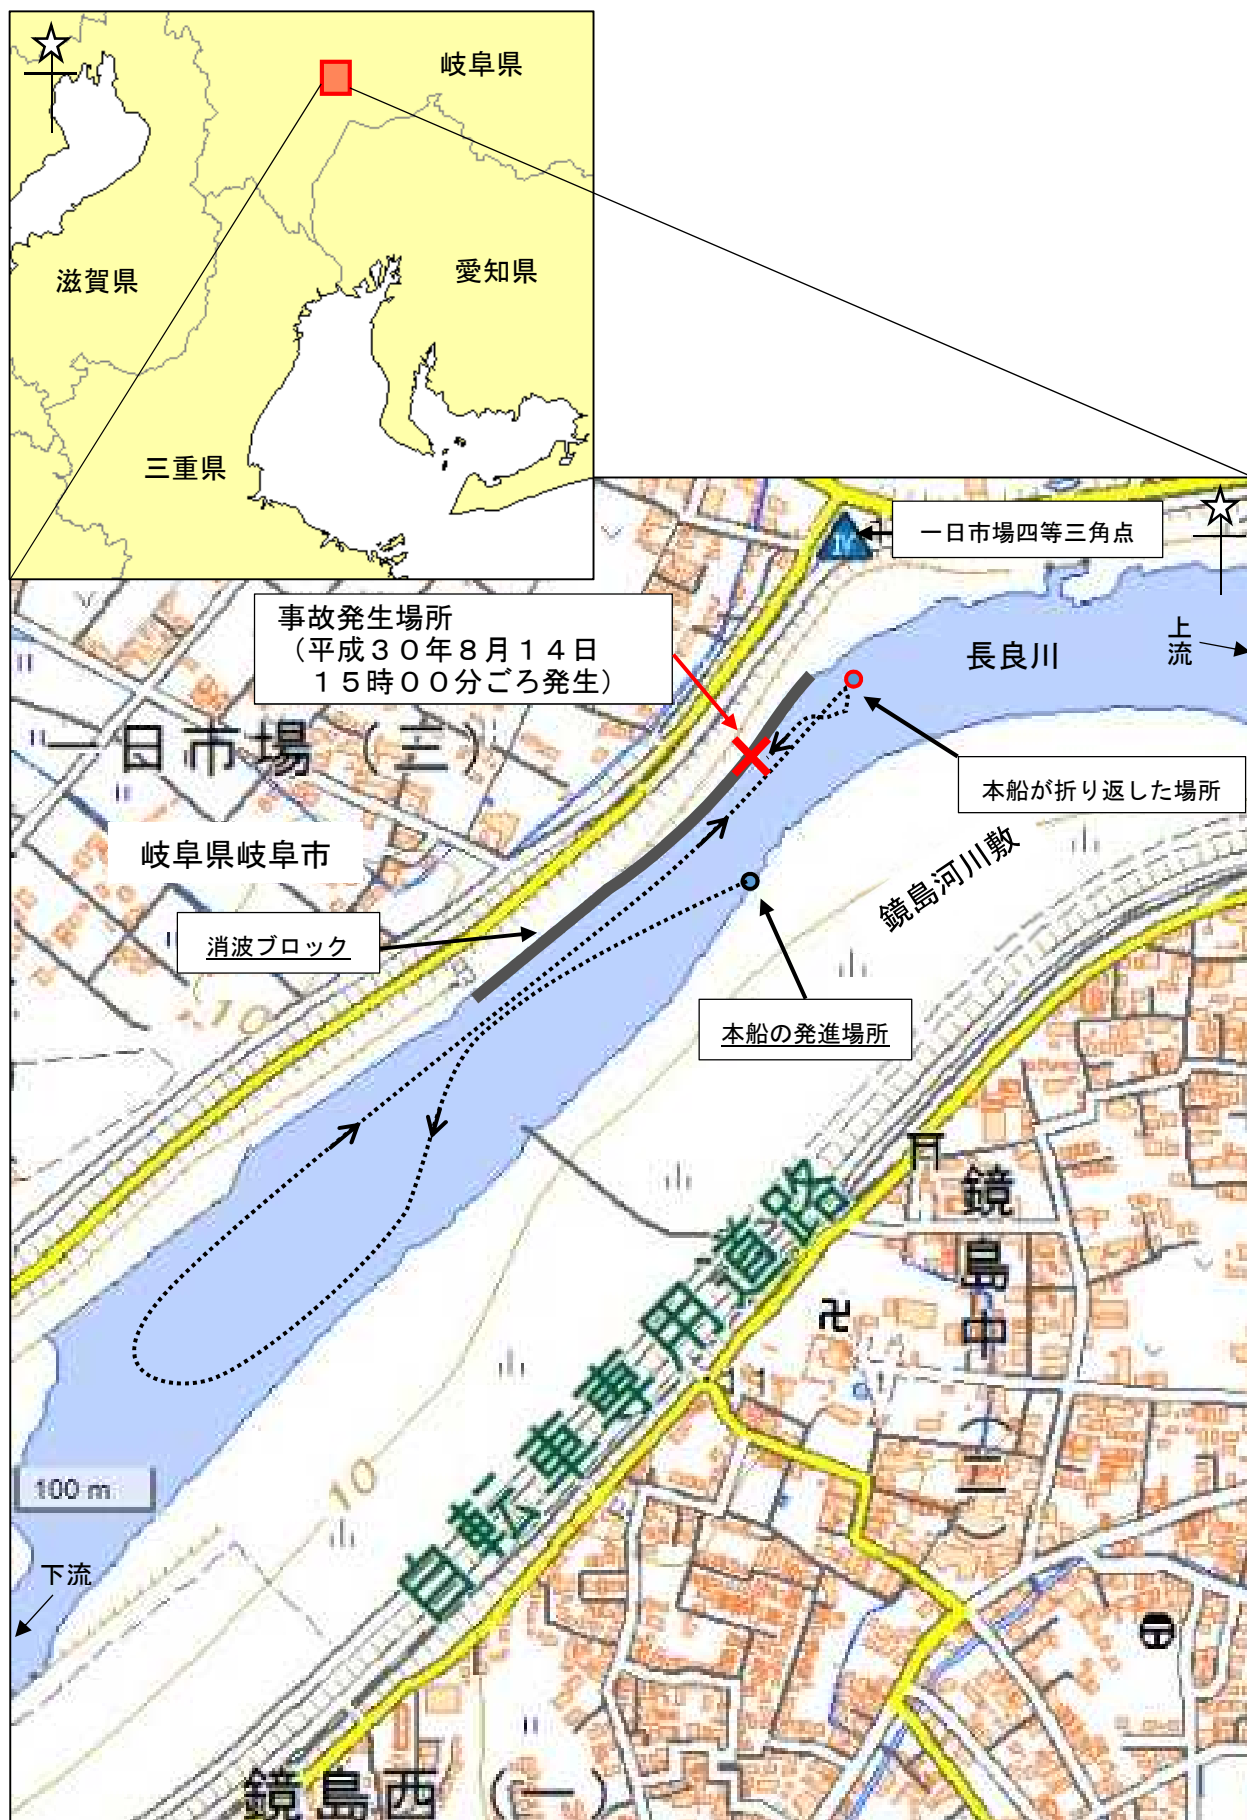
付図1 事故発生経過概略図

<p>本船は、船長が1人で乗り組み、搭乗者A及び搭乗者Bを乗せた本件浮体をえい航し、14時50分ごろ鏡島河川敷を発進した。</p> <p>船長は、鏡島河川敷から下流に向かい、時折、後方を見て搭乗者及び本件浮体の状況を確認しながら右旋回を開始した。</p> <p>船長は、搭乗者Aが、泳ぎが得意ではないことを友人から聞いていたので、本件浮体から落ちないように直進して楽しませようと思い、旋回を続けるのを止めて長良川上流に向かうこととした。</p> <p>本船は、発進した鏡島河川敷の対岸（長良川の右岸、本船から見て左方）に設置された消波ブロック寄りを長良川上流の浅所の手前まで直進した後、減速して停船した。</p> <p>本船は、長良川下流に向かうこととし、微速で折り返した後、約30km/hの対地速力で本件浮体のえい航を再開した。</p> <p>船長は、消波ブロックを右方に見て同ブロック寄りを川に沿うように本船の操縦ハンドルをやや左に取りながら航行し、ふと右後方を振り返ったところ、15時00分ごろ、本件浮体が右方に振れて同ブロックに衝突し、えい航索が切断するのを目撃した。</p> <p>搭乗者A及び搭乗者Bは、本件浮体から投げ出され、消波ブロックにぶつかって落水した。</p> <p>船長は、本船を減速させ、本事故現場に戻ろうとした際、落水した搭乗者Bがうつ伏せの状態の本船の方に流れてきたので、川に飛び込んで救助し、長良川の右岸に引き上げた。</p> <p>うつ伏せの状態で浮いていた搭乗者Aは、本事故現場付近にいた別の水上オートバイの船尾に引き上げられて救助され、鏡島河川敷まで運ばれた。</p> <p>搭乗者A及び搭乗者Bは、救急車で病院に搬送された後、搭乗者Aは、死亡が確認され、頭蓋骨骨折等による出血性ショック死と診断され、搭乗者Bは、右腸骨骨折、左肩甲骨骨折等と診断され、約2週間入院したのちに退院し、さらに6週間の通院加療を要した。</p> <p>(付図1 事故発生経過概略図、写真1 本船、写真2 本件浮体、写真3 搭乗者の姿勢 参照)</p>
<p>その他の事項</p>	<p>本件浮体は、長さ1.85m、幅1.75m、高さ0.40mで、前部の外周に搭乗者の体勢保持用の取っ手が6個付いており、最大搭載人員が3人で、主に水上オートバイにえい航され、搭乗者が腹ばいの体勢で搭乗する遊具である。</p> <p>本件浮体には、本事故当時、右側に搭乗者Aが、左側に搭乗者Bがそれぞれ腹ばいの体勢で、両手で取っ手をつかんで搭乗していた。</p> <p>本事故現場付近は、川が屈曲し、左岸の鏡島河川敷前面が砂利の堆積によって遠浅となっており、その対岸（右岸）には、川の流れによる浸食を防ぐ目的で全長370メートルに渡り消波ブロックが設置され、川幅が約70mで、本船が航行できる可航幅が約35mであっ</p>

<p>原因</p>	<p>本事故は、本船が、長良川の屈曲部において、船長が、河川敷側の浅瀬に乗り揚げないように深い水域を航行しようと思い、消波ブロックが設置された右岸に接近して本件浮体をえい航したため、本件浮体が右方に振れた際、本件浮体が消波ブロックと衝突したことにより発生したものと考えられる。</p>
<p>再発防止策</p>	<p>今後の同種事故等の再発防止及び被害の軽減に役立つ事項として、次のことが考えられる。</p>

<ul style="list-style-type: none">・ 船長は、水上オートバイ等で浮体をえい航する場合、周囲に障害物のない広い水域で行うこと。・ 船長は、浮体の搭乗者にヘルメットなどの保護具を着用させることが望ましい。・ 船長は、浮体の見張り役を同乗させることが望ましい。
--	--

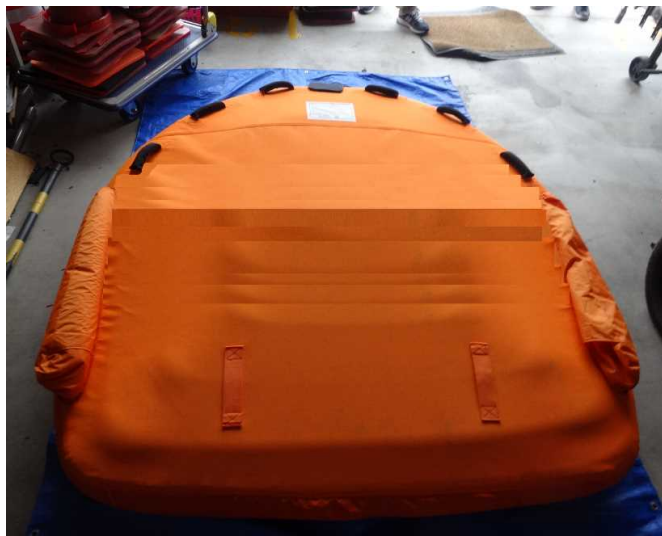
写真2 本件浮体

<p>た。</p> <p>船長は、特殊小型船舶操縦士免許を取得した平成28年に友人から本船を中古で購入し、本船での遊走経験が約30回あり、約2年前に新品で購入した本件浮体のえい航経験が15回以上あったが、本事故現場付近をえい航した経験は、本事故当日が初めてであった。</p> <p>船長及び搭乗者は、全員が、救命胴衣を着用しており、ヘルメット等の保護具を着用していなかった。</p> <p>本件浮体には、使用時の注意事項として、次のとおり記載されていた。(抜粋の仮訳)</p> <p>ウォータースポーツは、重傷又は死亡のリスクを伴う。そのリスクを軽減させるため、次の指示、安全情報等に従うこと。</p> <ul style="list-style-type: none"> ・狭い水域、遊泳者、陸上、障害物等の近くでえい航しないこと。 ・必ず操縦者以外の者を後方の見張り役として乗船させること。 <p>船長は、鏡島河川敷側の浅瀬に乗り揚げないように深い水域を航行しようと思い、消波ブロックに接近して航行したが、消波ブロックに向かう川の流れの影響及び操縦ハンドルを取った際の本件浮体の振れ幅を考慮し、消波ブロックなどの障害物の近くを航行するべきではなかったと本事故後に思った。</p> <p>船長は、本事故当時、本船に見張り役を乗船させていなかった。</p>
<p>分析</p> <p>乗組員等の関与 船体・機関等の関与 気象・海象等の関与 判明した事項の解析</p>	<p>あり なし なし</p> <p>搭乗者Aの死因は、頭蓋骨骨折等による出血性ショック死であった。</p> <p>本船は、長良川の屈曲部において、船長が、河川敷側の浅瀬に乗り揚げないように深い水域を航行しようと思い、消波ブロックが設置された右岸に接近して本件浮体をえい航したことから、本件浮体が右方に振れた際、本件浮体が消波ブロックと衝突し、搭乗者Aが死亡、搭乗者Bが負傷したものと考えられる。</p> <p>本件浮体は、船長が本船のハンドルを左に取っていたことによる遠心力で横滑りしたこと及び消波ブロックに向かう川の流れに圧流されたことから、右方に振れた可能性があると考えられる。</p>
