船舶事故調査報告書

平成31年3月13日
 運輸安全委員会（海事専門部会）議決
 委員 佐藤 雄二（部会長）
 委員 田村 兼吉
 委員 岡本 満喜子

| 事故種類 | 遊泳者負傷 |
| 事故の概要 | プレジャーボートさくらⅡは、北西進中、遊泳者に接触して同遊泳者が負傷した。 |

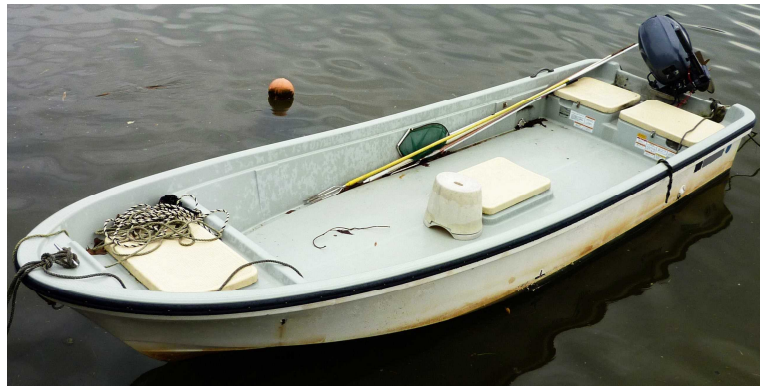
写真 1 本船

| 事故の経過 | 本船は、船長が1人で乗り組み、翌日の釣りに先立ち、海の状況を確認する目的で、平成30年7月14日15時00分ごろ久美浜港内の係留地を出発し、船長が、船尾中央付近に腰を掛け、右手で船外機のスロットルレバーを持ち、同港内を日本海に至る水戸口 ^{みとぐち} と称する水路に向けて航行していた。（写真1参照） |

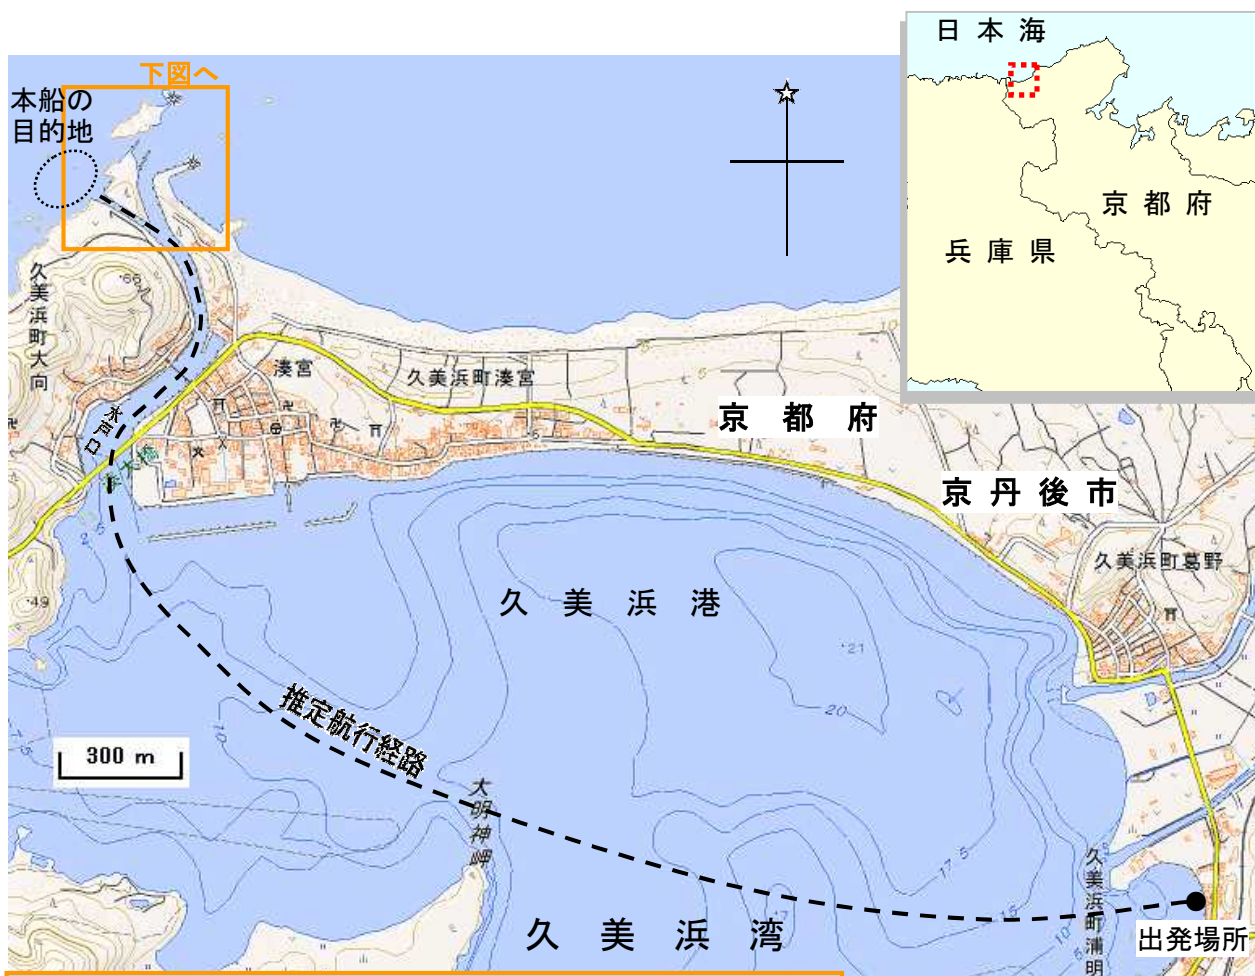
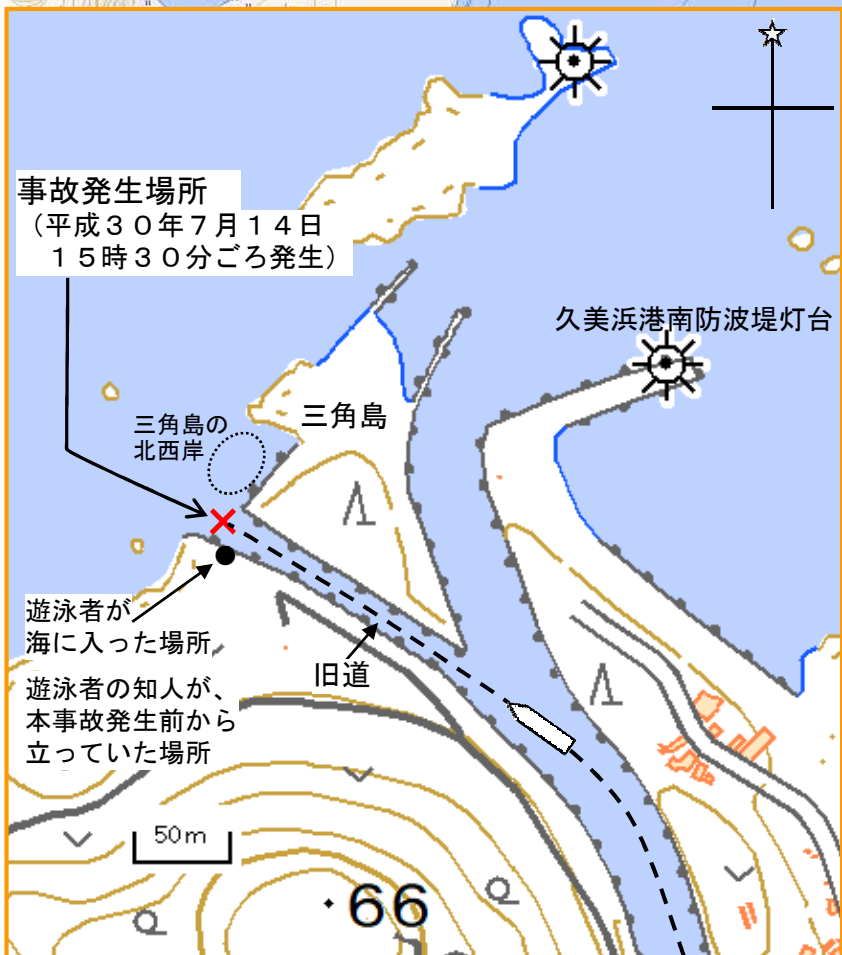
付図1 事故発生経過概略図

| | <p>左岸に運ばれた後、顔面から出血していることに気付き、知人の運転で京丹後市内の病院に運ばれ、鼻骨骨折及び顔面挫創と診断された。 (付図1 事故発生経過概略図 参照)</p> |
| 分析 乗組員等の関与 船体・機関等の関与 気象・海象等の関与 判明した事項の解析 | <p>不明 なし あり</p> <p>本船は、久美浜港において、海水が茶色に濁り、木材等が浮遊する状況下の旧道を北西進中、船首方の遊泳者に気付かず航行を続け、遊泳者と接触し、遊泳者が負傷したものと考えられる。</p> <p>船長は、約1週間前の降雨の影響で久美浜港の内海に木材等が流れ込んで漂い、旧道にも浮遊し、海水が茶色に濁っていたことから、遊泳者が木材等に紛れ、発見することができなかつた可能性があると考えられる。</p> <p>遊泳者は、海面を泳いでいたものの、フード付きの黒色ウェットスーツを着用し、顔を海につけて海底を見る姿勢で平泳ぎをしていたことから、本船から発見されにくい状況であった可能性があると考えられる。</p> |
| 原因 | <p>本事故は、本船が、久美浜港において、海水が茶色に濁り、木材等が浮遊する状況下の旧道を北西進中、遊泳者と接触し、遊泳者が負傷</p> |

| 再発防止策 | <p>今後の同種事故等の再発防止及び被害の軽減に役立つ事項として、次のことが考えられる。</p> <ul style="list-style-type: none">・ 遊泳が禁止されていない場所であっても、船舶が航行する可能性がある水路では、遊泳を控えることが望ましい。・ 船長は、不測の事態が生じたときのために携帯電話を常に携帯すること。 |
