船舶事故調査報告書

平成31年3月13日
 運輸安全委員会（海事専門部会）議決
 委員 佐藤 雄二（部会長）
 委員 田村 兼吉
 委員 岡本 満喜子

事故種類	潜水者負傷
発生日時	平成30年7月15日 11時05分ごろ
発生場所	京都府京丹後市中浜漁港北西方沖 中浜港第2防波堤灯台から真方位283°87.0m付近 （概位 北緯35°45.8′ 東経135°10.2′）
事故の概要	プレジャーボート飛龍丸は、西進中、潜水者に接触し、潜水者が負傷した。
事故調査の経過	平成30年9月12日、本事故の調査を担当する主管調査官（神戸事務所）ほか1人の地方事故調査官を指名した。 原因関係者から意見聴取を行った。
事実情報 船種船名、総トン数 船舶番号、船舶所有者等 L×B×D、船質 機関、出力、進水等	プレジャーボート 飛龍丸、0.6トン KT3-8637（漁船登録番号）、個人所有 6.17m (Lr) × 1.64m × 0.68m、FRP ガソリン機関、29.40kW、昭和60年4月15日 第251-11765号（船舶検査済票の番号）
乗組員等に関する情報	船長 男性 64歳 一級小型船舶操縦士・特殊小型船舶操縦士・特定 免許登録日 平成17年6月27日 免許証交付日 平成26年6月30日 （平成32年6月26日まで有効） 潜水者 男性 44歳
死傷者等	重傷 1人（潜水者）
損傷	なし
気象・海象	気象：天気 晴れ、風向 西南西、風力 2、視界 良好 海象：波向 西、波高 約0.3m
事故の経過	本船は、船長が1人で乗り組み、同乗者5人を乗せ、平成30年7月15日11時00分ごろ、京丹後市犬ヶ岬 ^{いぬがみさき} 周辺の遊覧を行う目的で、中浜漁港を出航した。 船長は、目視で周囲を確認し、航行中の船舶を見掛けなかったため、航行の支障となる他船はいないと思い、右舷船尾部にある物入れのハッチカバー上に腰を掛け、左手で船外機のスロットル兼操縦ハンドルを握り、時折、中腰の姿勢で周囲を見渡して他船の有無を確認し

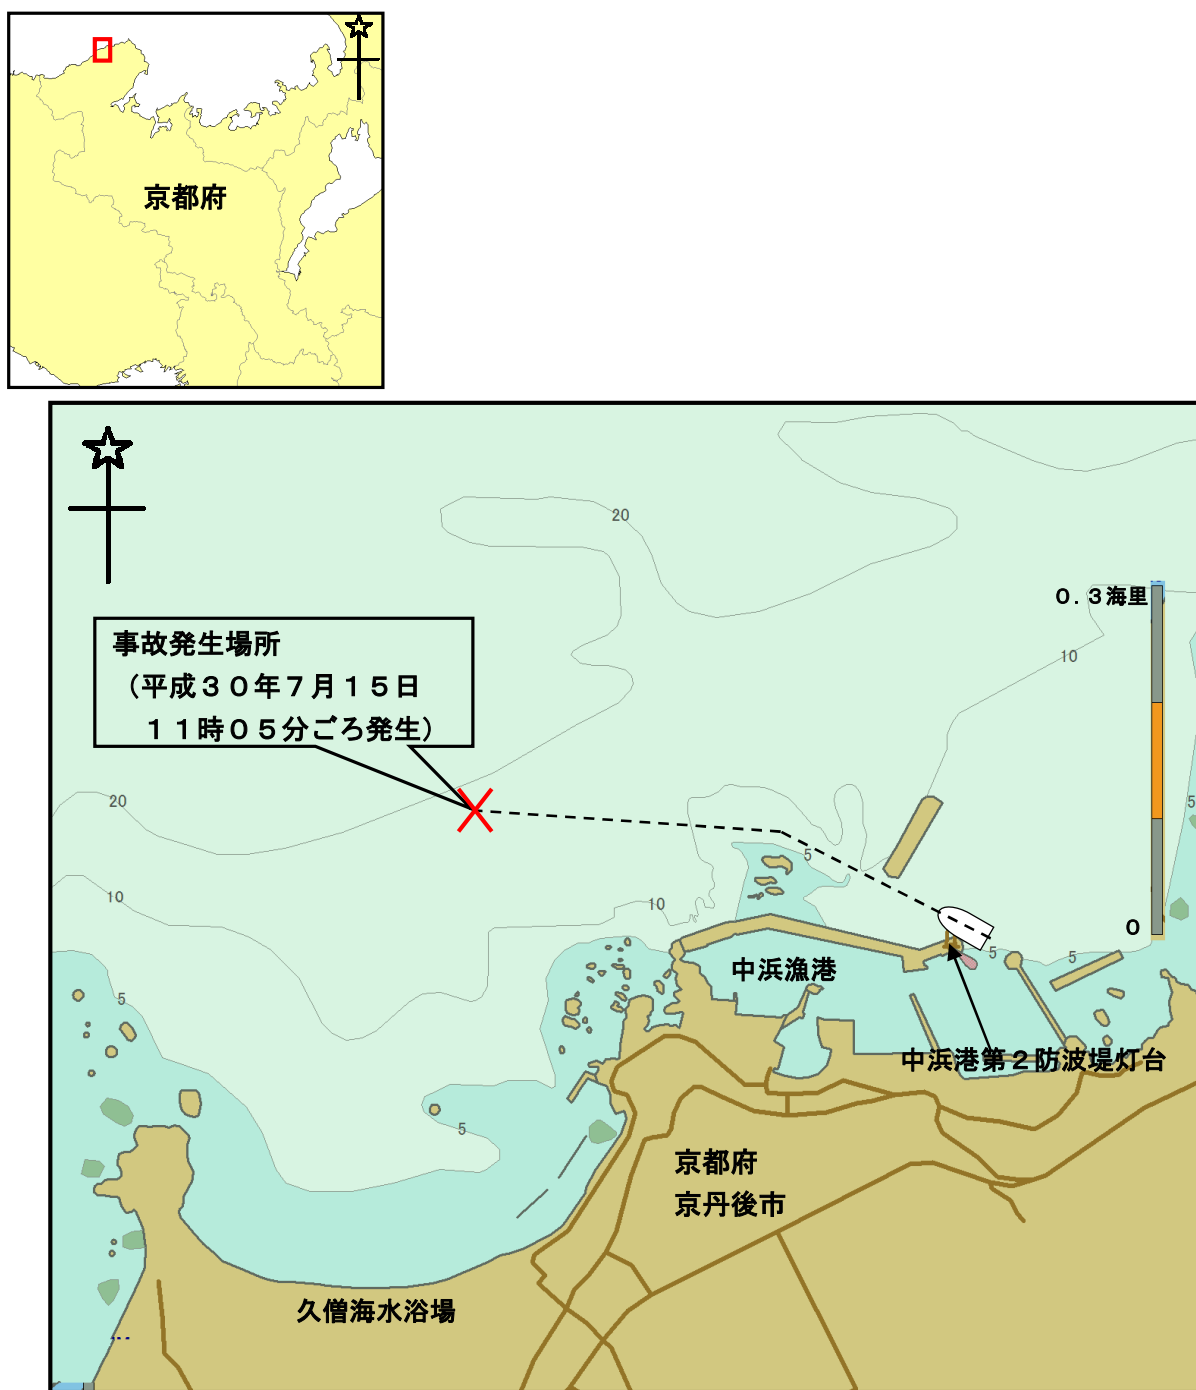
図1 事故発生経過概略図

<p>ながら、約12～13ノットの対地速力で西進していたところ、11時05分ごろ同ハンドルに軽い衝撃を感じた。</p> <p>船長は、数日前、本船で航行中に平成30年7月豪雨の影響で漂流していた流木と接触したことがあり、その時と同程度の衝撃だったので、再度、流木と接触したのではないかと思い、プロペラの状況を確認しようと本船を停船させたところ、後方から叫び声が聞こえ、振り返ると潜水者が手を挙げているのを認め、潜水者と接触したことを知った。</p> <p>本船は、船長が、反転して救助に向かい、同乗者と協力して潜水者を船上に引き揚げたところ、潜水者が臀部を負傷していたので、携帯電話で救急車の要請をするとともに、海上保安庁及び警察に本事故の発生を通報した後、中浜漁港に帰港した。</p> <p>潜水者は、京丹後市久僧海水浴場に到着した後、知人3人と共に06時00分ごろから同海水浴場沖で、ゴムによる発射装置が付いたやす（漁具の一種で、長い柄の先に数本に分かれた鋭い鉄をつけ、魚介を突いて捕らえるもの）を使用して素潜りしながら魚類の採捕を開始した。</p> <p>潜水者は、一旦、砂浜に戻って知人と共に朝食をとったり休憩したりした後、09時30分ごろから魚類の採捕を再開した。</p> <p>潜水者は、漁獲がなく、疲労を感じてきたこともあり、海面上に頭を出した状態で砂浜に戻ろうかと考えていたところ、突然、後頭部に衝撃を感じ、頭部が海中に没して身体が反転した際に臀部及び左踵部にも衝撃を感じた。</p> <p>潜水者は、上体を起こした後、海面上に頭を出して周囲を確認し、遠ざかる本船を認めたので、本船に向かって大声で叫んだところ、本船が反転して戻り、救助された。</p> <p>潜水者は、中浜漁港に到着した後、救急車により病院に搬送され、両臀部裂創、左踵部裂創及び左踵骨骨折（の疑い）と診断された。 （付図1 事故発生経過概略図、写真1 本船、写真2 本船の船外機 参照）</p>
<p>その他の事項</p>	<p>本船の同乗者は、本事故当時、左舷船尾部にある物入れのハッチカバー上に1人、船体中央部の両舷に各2個置かれた計4個のプラスチック製の箱の上に他の4人がそれぞれ腰を掛けていた。</p> <p>船長は、ふだんから本事故発生場所付近海域を航行することが多かったが、これまで潜水者及び遊泳者を見掛けたことがなかったので、本事故当時、潜水者がいるとは思わなかった。</p> <p>船長及び本船の同乗者は、本事故発生前、潜水者の存在に誰も気付かなかった。</p> <p>潜水者は、平成27年ごろからやすを使用した魚類の採捕を始め、知人から本事故発生場所付近の海底には根や岩があり、魚類が集まる</p>

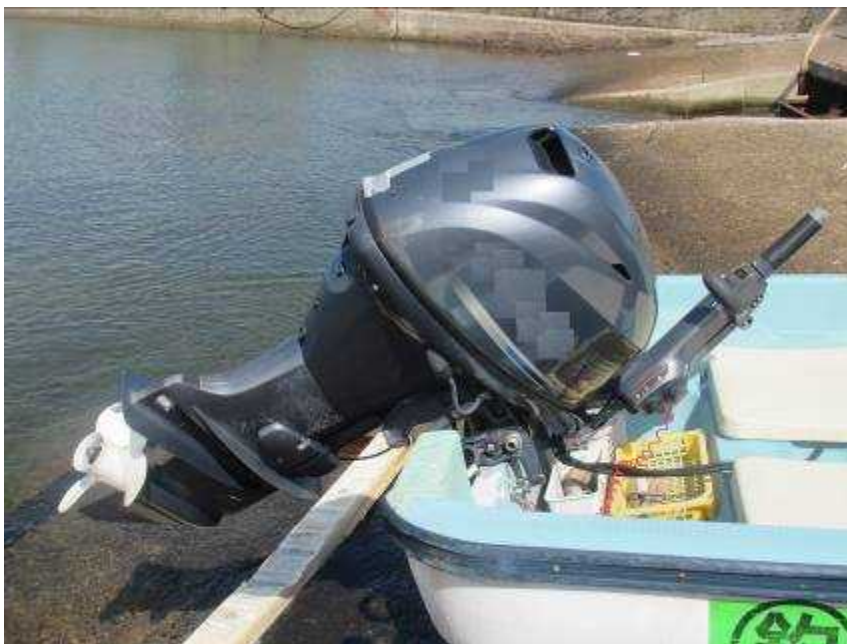
写真2 本船の船外機

<p>場所である旨のアドバイスを受け、本事故当時、魚類の採捕を行っていた。</p> <p>潜水者は、本事故当時、黒色のフード付きのウェットスーツ、足ヒレ、シュノーケル及びゴーグルをそれぞれ着用し、全長約4mの黒色のやすを持ち、航行中の船舶が判別しやすいよう、やすを半分程度（約2m）海面上に出していたものの、潜水中を示す旗などを掲げていなかった。</p> <p>潜水者は、臀部及び左踵部に衝撃を感じた際、着用していたウェットスーツの損傷状況及び自身の負傷状況から本船の船外機のプロペラ翼に接触したと本事故後に思った。</p> <p>潜水者は、本事故発生前、本船が後方から接近していた上、本船の機関音及び航走音が聞こえなかったため、接触するまで本船の存在に気付かなかったと本事故後に思った。</p> <p>本事故発生場所付近の水深は、約15～17mであった。</p> <p>潜水者及び潜水者の知人は、それぞれ違う場所で魚類の採捕を行っており、本事故時、同知人は、魚類の採捕を終え、全員砂浜に戻っていた。</p> <p>潜水者は、本件海域でやすによる徒手採捕は許可されていたものの、京都府漁業調整規則第44条により、ゴム又はばねなどの発射装置を有するやすを使用して魚類の採捕を行うことが禁止されていることを知らなかった。</p>
<p>分析</p> <p>乗組員等の関与</p> <p>船体・機関等の関与</p> <p>気象・海象等の関与</p> <p>判明した事項の解析</p>	<p>あり</p> <p>なし</p> <p>なし</p> <p>本船は、中浜漁港北西方沖を西進中、船首方の潜水者に気付かずに航行を続け、潜水者と接触して負傷させたものと考えられる。</p> <p>船長は、これまで本事故発生場所付近で潜水者を見掛けたことがなく、潜水者が潜水中を示す旗などを掲げていなかったことから、船首方の潜水者に気付かなかったものと考えられる。</p>
<p>原因</p>	<p>本事故は、本船が、中浜漁港北西方沖を西進中、船首方の潜水者に気付かずに航行を続け、潜水者と接触したことにより発生したものと考えられる。</p>
