船舶事故調査報告書

平成31年3月20日

運輸安全委員会（海事専門部会）議決

事故種類	衝突
発生日時	平成30年8月31日 06時35分ごろ
発生場所	兵庫県姫路港飾磨第1区 飾磨東第2防波堤灯台から真方位256°360m付近 (概位 北緯34°46.4′ 東経134°39.3′)
事故の概要	貨物船CITRINEは、係留中、また、油タンカー鶴宏丸は、北北東進中、鶴宏丸がCITRINEに衝突した。 CITRINEは、右舷中央部外板に凹損を生じ、また、鶴宏丸は球状船首部に擦過傷を生じた。
事故調査の経過	平成30年9月11日、本事故の調査を担当する主管調査官（神戸事務所）を指名した。 なお、後日、1人の地方事故調査官を新たに指名した。 原因関係者から意見聴取を行った。
事実情報 船種船名、総トン数 船舶番号、船舶所有者等 L×B×D、船質 機関、出力、進水等	A 貨物船 CITRINE（パナマ共和国籍）、5,372トン 9412361（IMO番号）、CITRINE SHIPPING PTE. LTD 120.80m×17.60m×8.30m、鋼 ディーゼル機関、5,190kW、2006年 B 油タンカー 鶴宏丸、997トン 143284、新宝海運株式会社（B社）、独立行政法人鉄道 建設・運輸施設整備支援機構 72.85m×12.00m×5.65m、鋼 ディーゼル機関、1,471kW、平成30年4月26日
乗組員等に関する情報	A 船長A（ロシア連邦籍） 男性 64歳 締約国資格受有者承認証 不詳 B 船長B 男性 55歳 四級海技士（航海） 免許年月日 昭和60年12月2日 免状交付年月日 平成27年10月28日 免状有効期間満了日 平成32年12月1日 機関長B 男性 25歳 四級海技士（機関）（履歴限定、機関限定） 免許年月日 平成28年3月18日

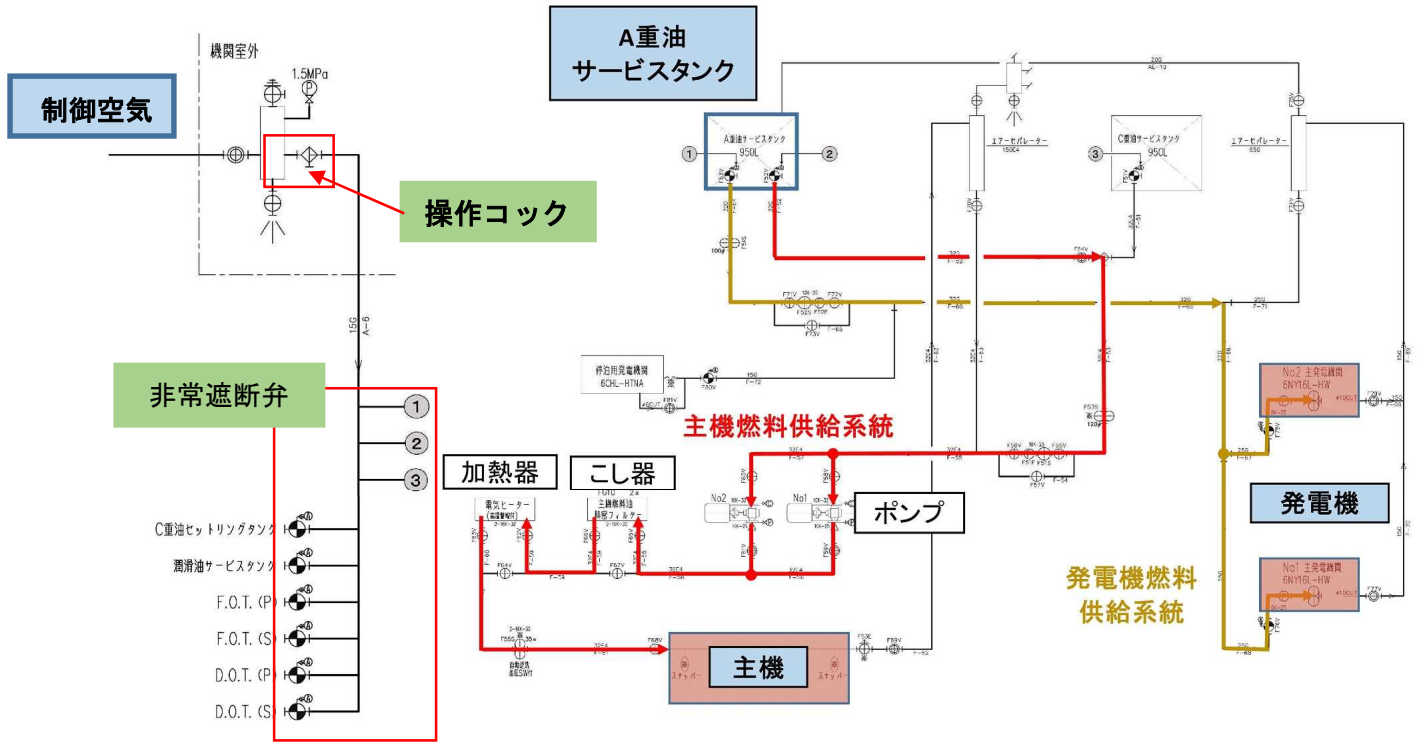
付図2 本件遮断装置、主機及び発電機燃料油供給系統配管図

<p>その他の事項</p>	<p>非常遮断弁は、付属しているアクチュエータ^{*1}に制御空気が供給されると内蔵スプリングの力で弁が閉鎖するタイプで、機関室油タンクの空気式遠隔遮断装置（以下「本件遮断装置」という。）により一括制御されていた。</p> <p>本件遮断装置は、船尾楼にある甲板機至近の居住区上部構造物の船尾側壁面に置かれ、管状の制御空気槽、制御空気充填弁、操作コック（三方弁）及び関係付属品から構成されていた。</p> <p>本件遮断装置の操作コックは、制御空気槽の右舷側、床面から約40cmのところであって、ハンドル部分の長さが約11cmで、通常ハンドルが上方を向いており、ハンドルが左方向に倒れるとコックが開かれ、制御空気が非常遮断弁に供給されるようになっていた。</p> <p>B船は、本事故時、制御空気が本件遮断装置より非常遮断弁のアクチュエータに流れ、主機及び発電機に燃料油を供給しているA重油サービスタンクに装備された非常遮断弁が閉鎖された。</p> <p>船長Bは、本事故発生後、船尾配置についていた乗組員が誤って本件遮断装置の操作コックに触れて本件遮断装置が作動したことが分かった。</p>
<p>分析</p> <p>乗組員等の関与 船体・機関等の関与 気象・海象等の関与 判明した事項の解析</p>	<p>あり</p> <p>あり</p> <p>なし</p> <p>A船は、姫路港の飾磨岸壁に係留中、B船が衝突したものと考えられる。</p> <p>B船は、姫路港飾磨第1区を北北東進中、本件遮断装置が作動して非常遮断弁が閉鎖され、発電機の燃料油の供給が途絶え、発電機が停止して船内電源が喪失したことから、舵が効かなくなって操船不能となり、左舷錨を投下したものの前進行きあしにより係留中のA船に衝突したものと考えられる。</p> <p>B船は、本件遮断装置付近で着岸作業をしていた乗組員が誤って操作コックに触れ、同コックが開放されたことから、本件遮断装置が作動したものと考えられる。</p>
<p>原因</p>	<p>本事故は、姫路港飾磨第1区において、A船に係留中、B船が北北東進中、B船の本件遮断装置が作動し、B船が、発電機の燃料油の供給が途絶え、発電機が停止して船内電源を喪失したため、舵が効かなくなって操船不能となり、左舷錨を投下したものの前進行きあしによりA船に衝突したものと考えられる。</p>

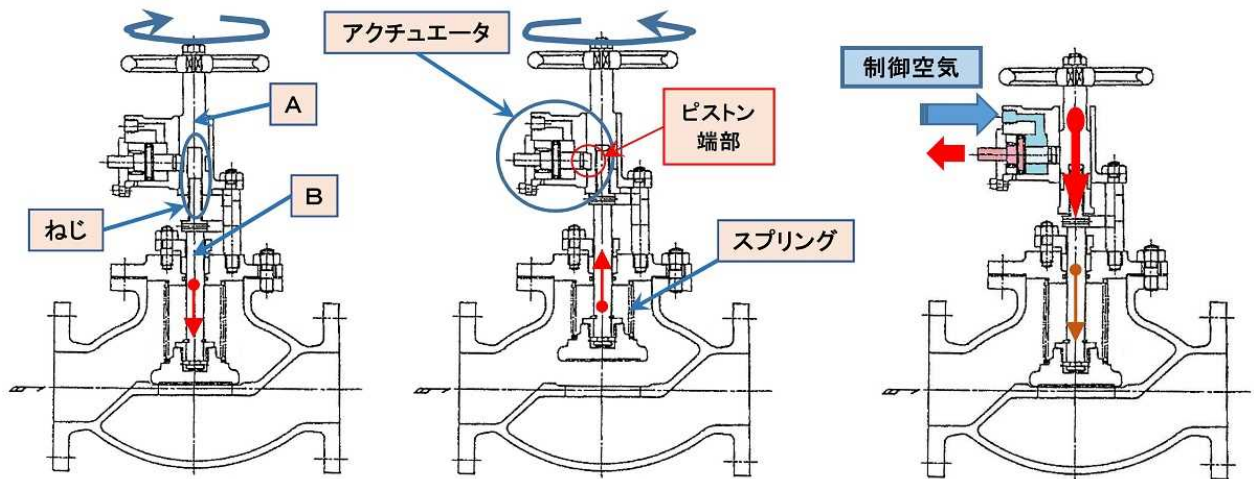
(非常遮断弁の動作説明)

緊急遮断動作
 (1) 本件遮断装置の空気槽から供給された制御空気の圧力がアクチュエータ内のピストンを移動させる。
 (2) ピストンの端部が保持していた弁スピンドル(A)の拘束を解く。
 (3) 拘束を解かれた弁スピンドル(A)は、スプリングの力でロッド(B)及び弁体と共に強制的に動かされて弁が閉鎖する。

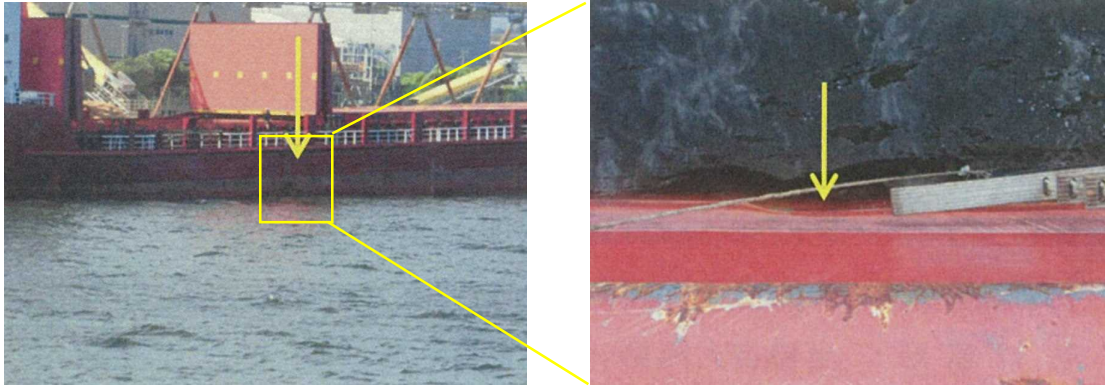
写真1 A船の損傷状況

免状交付年月日 平成28年3月18日 免状有効期間満了日 平成33年3月17日
死傷者等	なし
損傷	A 右舷中央部外板に凹損 B 球状船首部に擦過傷
気象・海象	気象：天気 曇り、風向 西北西、風力 3、視界 良好 海象：海上 平穏
事故の経過	<p>A船は、船長Aほか16人（全員ロシア連邦籍）が乗り組み、木材チップ約3,200tを積載し、姫路港飾磨第1区の飾磨岸壁に入船左舷着けで係留していたところ、B船が衝突した。</p> <p>B船は、船長B及び機関長Bほか8人が乗り組み、ガソリン、軽油及び灯油合計約2,000klを積載し、平成30年8月31日06時20分ごろ飾磨第1区の油槽所岸壁に向けて飾磨第2区の錨地を出発した。</p> <p>B船は、船長Bが在橋して単独で操船に当たり、航海士ほか4人が船首配置に、機関士ほか2人が船尾配置にそれぞれつき、約7.9ノットの対地速力で、飾磨航路をこれに沿って北北東進していたところ、06時30分ごろ、突然、船内電源が喪失し、舵が効かなくなった。</p> <p>B船は、船長Bが操縦レバーで継続して運転されていた主機を中立に切り替えて航海士に投錨を指示した後、主機を後進としたところ、停電のため電動の主機潤滑油補助ポンプによる主潤滑油系統の圧力の維持ができずに圧力が低下し、主機の緊急遮断装置が作動して主機が停止した。</p> <p>B船は、06時33分ごろ左舷錨を投下後、錨鎖を2節半ほど繰り出して前進行きあしを止めようとしたが、06時35分ごろ僅かに前進行きあしが残った状態でB船の船首部がA船の右舷中央部に衝突した。</p> <p>機関長Bは、各種燃料油及び潤滑油タンクの非常遮断弁が閉鎖したので発電機が停止したことが分かり、全ての非常遮断弁の作動を解除して開放し、06時55分ごろ発電機を始動して船内電源を復旧させた。</p> <p>B船は、衝突後、A船から自然に離れ、07時00分ごろ主機を始動して揚錨し、07時30分ごろ海上保安庁の指示で姫路港指定錨地に錨泊した。</p> <p>(付図1 航行経路図、付図2 本件遮断装置、主機及び発電機燃料油供給系統配管図、付表1 B船のAIS記録(抜粋)、写真1 A船の損傷状況、写真2 B船の損傷状況、写真3 本件遮断装置の構成図 参照)</p>
