船舶事故調査報告書

事故種類	沈没															
発生日時	平成30年7月22日 11時10分ごろ															
発生場所	石川県白山市松任海浜公園南西方沖 美川灯台から真方位036° 3.0海里（M）付近 （概位 北緯36° 32.1′ 東経136° 31.4′）															
事故の概要	ミニボート（船名なし）は、南西進中、浸水して沈没した。 ミニボート（船名なし）は、同乗者が溺死し、船体が行方不明となった。															
事故調査の経過	平成30年7月25日、本事故の調査を担当する主管調査官（神戸事務所）ほか1人の地方事故調査官を指名した。 原因関係者から意見聴取を行った。															
事実情報 船種船名、総トン数 船舶番号、船舶所有者等 L×B×D、船質 機関、出力、進水等	ミニボート（船名なし）、総トン数なし なし、個人所有 3m未満×不詳×不詳、FRP ガソリン機関（船外機）、1.5kW未満、不詳															
乗組員等に関する情報	操縦者 男性 66歳 操縦免許 なし 同乗者 男性 75歳															
死傷者等	死亡 1人（同乗者）															
損傷	不詳（船体行方不明）															
気象・海象	気象：天気 晴れ、視界 良好 本事故発生場所の北西方1,300m付近に所在する国土交通省の徳光海象観測所における22日09時00分から12時00分の間の風向風速観測値は、次のとおりであった。

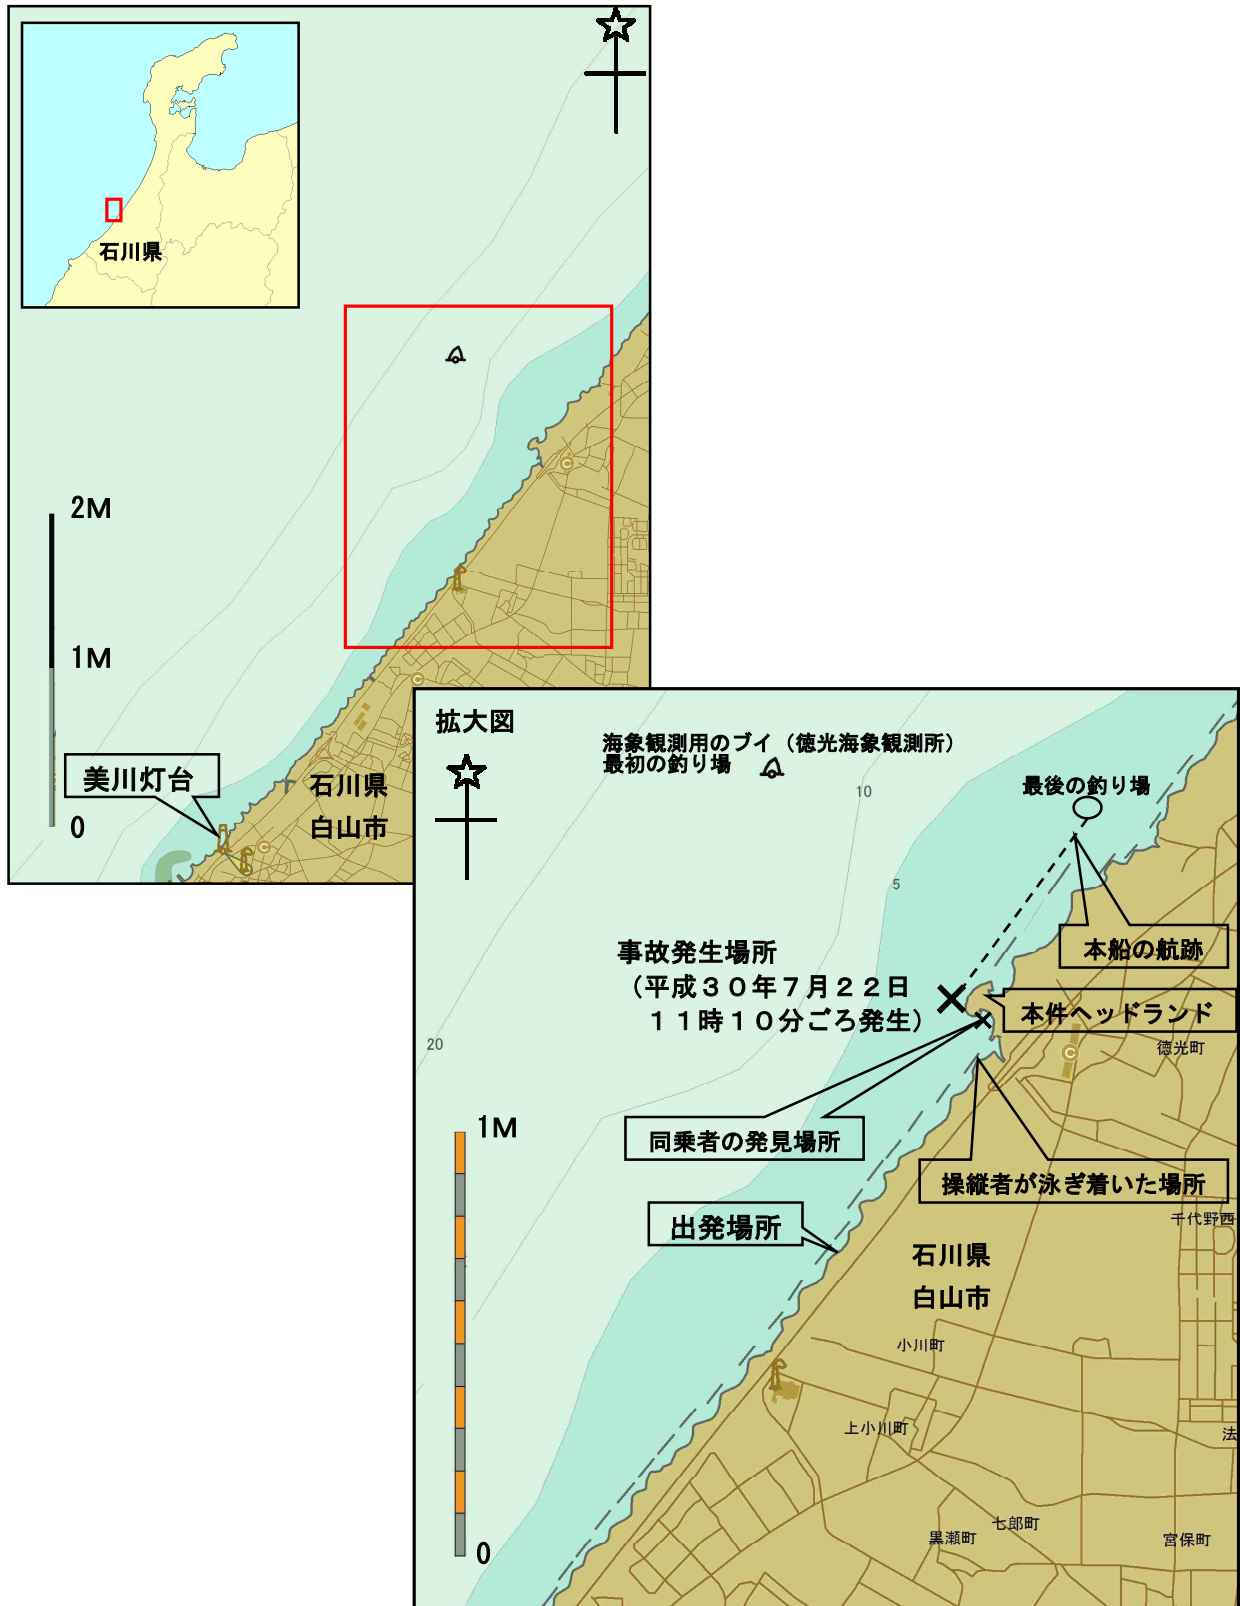
付図1 事故発生経過概略図

本船は、操縦者が船外機を操作し、時速約5～6kmの速力で「松任海浜公園南西方に所在するヘッドランド（人工岬のことで、海岸の侵食を防ぐために設置されるT字形の構造物）」（以下「本件ヘッドランド」という。）の西方沖を南西進していたところ、11時10分ごろ、波が船尾部から船内に打ち込んで海水が滞留し、船尾部が沈下し始めて船尾部から沈没した。

（付図1 事故発生経過概略図 参照）
