船舶事故調査報告書

平成31年3月13日
 運輸安全委員会（海事専門部会）議決
 委員 佐藤 雄二（部会長）
 委員 田村 兼吉
 委員 岡本 満喜子

事故種類	乗組員負傷
発生日時	平成30年10月14日 09時00分ごろ
発生場所	山口県周防大島町下荷内島南東方沖（平郡水道） 下荷内島灯台から真方位123° 2.1海里（M）付近 （概位 北緯33° 49.7′ 東経132° 13.1′）
事故の概要	漁船第七十七華丸は、漁船栄丸にえい航される際、第七十七華丸の船長が落水して負傷した。
事故調査の経過	平成30年11月16日、本事故の調査を担当する主管調査官（広島事務所）ほか1人の地方事故調査官を指名した。 原因関係者から意見聴取を行った。
事実情報 船種船名、総トン数 船舶番号、船舶所有者等 L×B×D、船質 機関、出力、進水等	漁船 第七十七華丸、4.8トン（本船） YG3-62465（漁船登録番号）、個人所有 13.85m（Lr）×3.94m×0.73m、FRP ディーゼル機関、110kW（動力漁船登録票による）、平成27年7月 漁船 栄丸、4.6トン（僚船） YG3-62308（漁船登録番号）、個人所有 13.35m（Lr）×3.94m×0.73m、FRP ディーゼル機関、110kW（動力漁船登録票による）、平成25年5月11日
乗組員等に関する情報	本件船長 男性 45歳 一級小型船舶操縦士・特殊小型船舶操縦士・特定 免許登録日 平成12年3月8日 免許証交付日 平成30年1月4日 （平成32年3月7日まで有効） 僚船船長 男性 65歳 二級小型船舶操縦士・特殊小型船舶操縦士・特定 免許登録日 昭和56年10月15日 免許証交付日 平成29年10月23日 （平成34年7月14日まで有効）
死傷者等	重傷 1人（本件船長）
損傷	なし
気象・海象	気象：天気 晴れ、風向 北東、風速 約3.7m/s、視界 良好

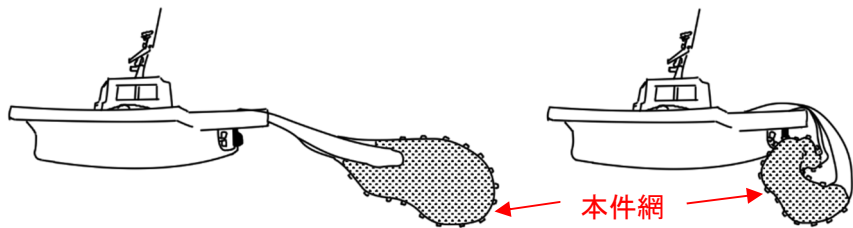
本船は、本件船長が樽を引き上げ、左右両舷側の曳網を操舵室外壁に設備された各ローラで巻き上げることとし、いつものように本件網を引かずに曳網を寄せる目的で、約3～5分間曳網を巻きながら後進していたところ、本件網がプロペラ翼に絡まって航行不能となった。（図2及び図3参照）

図2 正常な状態（イメージ）

図3 プロペラ翼に本件網が絡まった状態（イメージ）

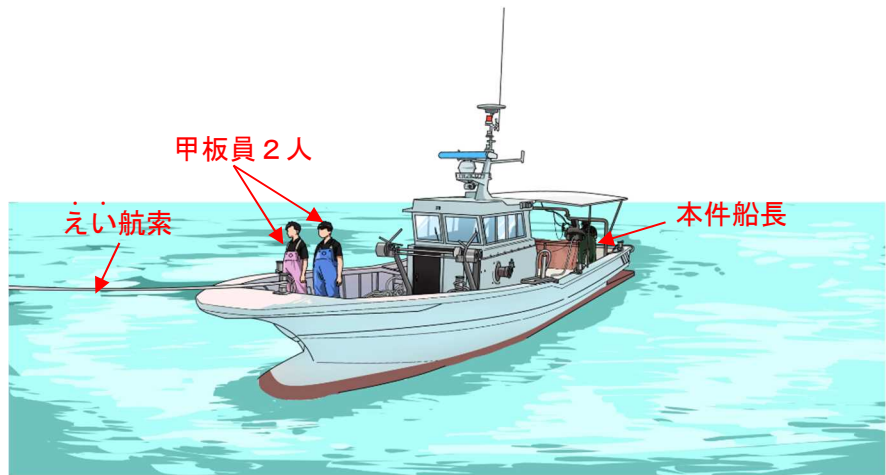
本件船長は、本船の船首部にいた甲板員2人に僚船の船尾部から伸出されたえい航索を船首部のたつに係止させ、自らが本件網の状態を確かめようと思い、本船の船尾部に赴き、舷縁から身を乗り出していた。（図4及び図5参照）

図4 えい航索を取ったときの本船乗組員の配置（イメージ）

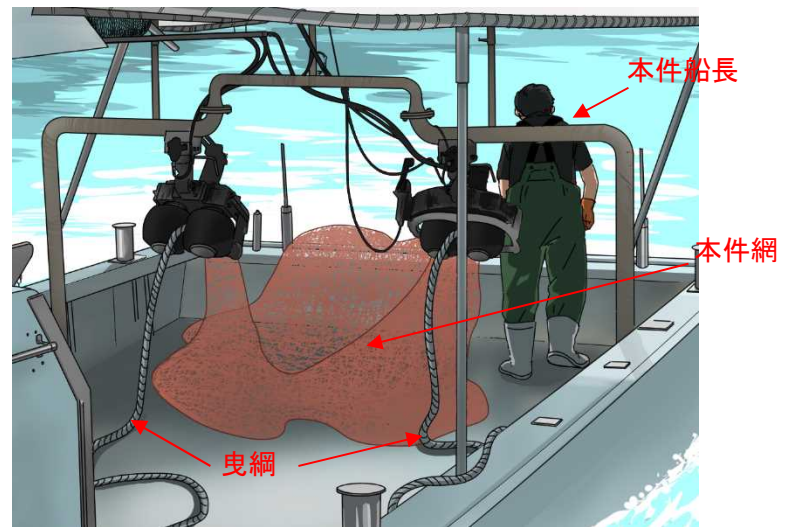
図5 本件船長が船尾方の本件網の状態を確認している状況（イメージ）

本件船長は、急にえい航が開始されたので、反動で身体のバランスを崩し、声を上げながら船尾部から落水し、無意識のうちに本件網を右手で掴んだ。

<p>車及びドクターヘリによって病院へ搬送されて治療を受けた後、15日に別の病院に転送され、右上腕骨骨折、右前腕骨骨折及び右前腕挫滅創と診断された。</p> <p>(付図1 事故発生場所概略図 参照)</p>
その他の事項	<p>僚船船長は、これまでに2～3回本船をえい航した経験があり、自身の操船場所から本船の後部甲板が見通せない状況下、えい航索を取ったら、すぐにえい航を開始して良いと思ってえい航を開始していたが、急にえい航を開始せず、本船の乗組員に声掛けをするなどして、乗組員の安全を確認すれば良かったと本事故後に思った。</p> <p>本件船長は、Tシャツ、カッパのズボン、ゴム手袋及び長靴を着用し、救命胴衣を着用していなかった。</p>
分析 乗組員等の関与 船体・機関等の関与 気象・海象等の関与 判明した事項の解析	<p>あり</p> <p>なし</p> <p>なし</p> <p>本船は、平郡水道において、航行不能となって僚船にえい航される際、本件船長が本件網の状態を確かめようと思い、本船の船尾部で身を乗り出していたところ、僚船船長が、自身の操船場所から本船の後部甲板が見通せない状況下、えい航索を取ったら、すぐにえい航を開始して良いと思って急にえい航を開始したことから、本件船長が反動で身体のバランスを崩して落水し、本件網が右腕に絡まったことにより負傷したものと考えられる。</p>
原因	<p>本事故は、本船が、平郡水道において、航行不能となって僚船にえい航される際、本件船長が本件網の状態を確かめようと思い、本船の船尾部で身を乗り出していたところ、僚船船長が、自身の操船場所から本船の後部甲板が見通せない状況下、えい航索を取ったら、すぐにえい航を開始して良いと思って急にえい航を開始したため、本件船長が反動で身体のバランスを崩して落水し、本件網が右腕に絡まったことにより発生したものと考えられる。</p>
再発防止策	<p>今後の同種事故等の再発防止及び被害の軽減に役立つ事項として、次のことが考えられる。</p> <ul style="list-style-type: none"> ・ えい航船の操船者は、被えい航船の乗組員にえい航を開始する旨を伝えてからえい航を開始すること。 ・ 急にえい航を開始すると、反動で身体のバランスを崩すおそれがあるので、徐々に速力を上げること。 ・ 暴露甲板上では、救命胴衣を着用すること。
