船舶事故調査報告書

平成31年3月27日
 運輸安全委員会（海事専門部会）議決
 委員 佐藤 雄二（部会長）
 委員 田村 兼吉
 委員 岡本 満喜子

事故種類	作業員負傷
発生日時	平成30年8月18日 08時00分
発生場所	愛媛県宇和島市魚泊漁港東北東方沖 坊主碇灯標から真方位193° 1,160m付近 (概位 北緯33° 12.1′ 東経132° 28.3′)
事故の概要	漁船第五博宝丸は、生け簀の方塊索を張り合わせ作業中、作業員1人が負傷した。
事故調査の経過	平成30年8月30日、本事故の調査を担当する主管調査官（広島事務所）ほか1人の地方事故調査官を指名した。 原因関係者から意見聴取を行った。
事実情報 船種船名、総トン数 船舶番号、船舶所有者等 L×B×D、船質 機関、出力、進水等	漁船 第五博宝丸、2.99トン EH3-62810（漁船登録番号）、個人所有 7.80m (Lr) × 2.22m × 0.79m、FRP ディーゼル機関、95kW（動力漁船登録票による）、昭和49年1月4日
乗組員等に関する情報	船長 男性 55歳 一級小型船舶操縦士・特殊小型船舶操縦士・特定 免許登録日 昭和57年10月20日 免許証交付日 平成26年1月28日 (平成31年12月25日まで有効) 作業員A 男性 30歳
死傷者等	重傷 1人（作業員A）
損傷	なし
気象・海象	気象：天気 曇り、風向 東北東、風力 1、視界 良好 海象：海上 平穏、潮汐 上げ潮の中央期
事故の経過	本船は、船長が1人で乗り組み、僚船（以下「僚船A」という。）と共に、赤潮を避けるために移動させていた生け簀2台をえい航して‘魚泊漁港東北東方沖の養殖場’（以下「本件養殖場」という。）に設置した別の生け簀2台に生け簀同士を繋ぐ目的で、平成30年8月18日05時00分ごろ、本件養殖場に向け、宇和島市津の浦漁港北西沖の養殖場を出航した。 別の僚船（以下「僚船B」という。）は、作業員Aほか作業員2人

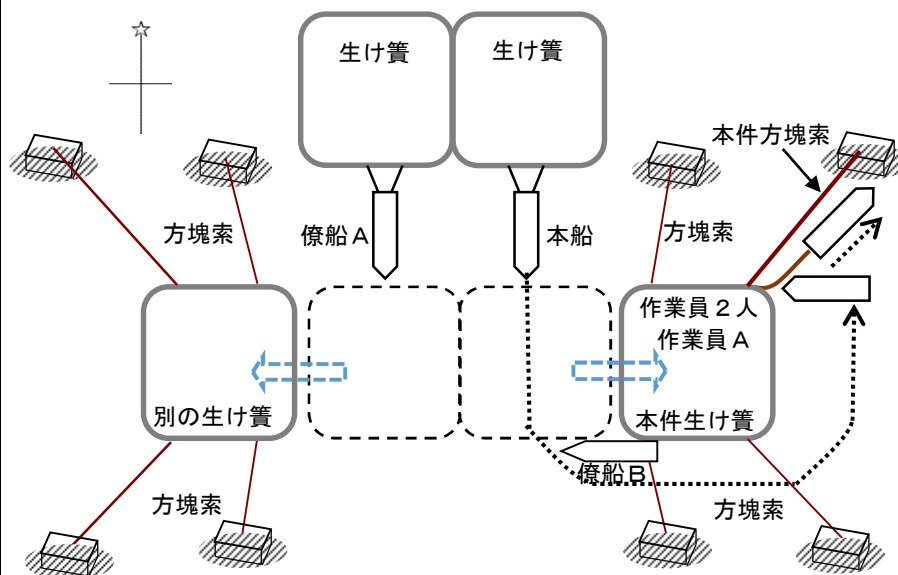
図1 生け簀の設置作業

本船は、僚船Aと共に生け簀2台の間に生け簀2台を進入させて隣り合う生け簀同士をロープで繋いだのち、生け簀を繋いだえい航索を放して‘本件生け簀の北東端から本件方塊索を伸出している箇所’（以下「本件方塊索場所」という。）に移動した。（図1参照）

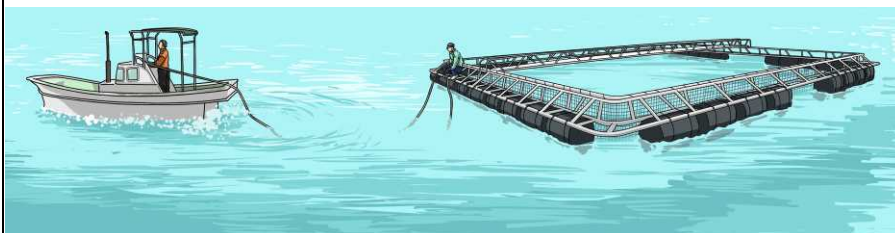
図2 本件作業の状況（イメージ）

本船は、船長が、本件方塊索を作業員Aから受け取り、本件方塊索を本件生け簀の保護枠に1巻きさせた上で本船操舵席のフックに止め、‘生け簀の緩めた方塊索を再度張り合わせる作業’（以下「本件作業」という。）を開始し、本件方塊索を張り合わせるつもりで前進して本件方塊索を引き始めた。（図2参照）

作業員Aは、本件方塊索場所に立ち、‘本件方塊索の切れた部分を

<p>結んでいる繋ぎ目’（以下「本件繋ぎ目」という。）が本件生け簀の保護枠の内側に引っ掛かり、本件方塊索が張ったことに気付いた。</p> <p>作業員Aは、船長にその旨を伝えたのち、同枠の上部に腰を掛け、本件繋ぎ目を同枠から外そうと左手を伸ばして本件繋ぎ目を持ち上げようと掴んだところ、08時00分ごろ、本件繋ぎ目が同枠から外れ、左手が持って行かれて本件繋ぎ目と同枠の間に左手指先が挟まれた。（写真1参照）</p> <div data-bbox="766 504 1189 907" data-label="Image"> </div> <p style="text-align: center;">写真1 本件方塊索場所</p> <p>作業員Aは、魚泊漁港の定係地に戻り、要請した救急車で病院に搬送され、左中指、環指末節骨骨折及び左手指挫創と診断された。（付図1 事故発生場所概略図 参照）</p>
<p>その他の事項</p>	<p>作業員Aは、これまで幾度も本件作業を行った経験があった。</p> <p>作業員Aは、ほかの作業員2人が本件作業に慣れていなかったので、自身が率先して本件作業を行っていた。</p> <p>本件養殖場の生け簀は、方塊索が切断した部分を結んで繋いでおり、過去にも生け簀の周囲に設けられた保護枠に引っ掛かっていた。</p> <p>船長は、ふだん、本件作業中、方塊索の繋ぎ目が生け簀の保護枠に引っ掛かっても、本船で方塊索を張った状態のまま作業員Aが方塊索の繋ぎ目を外すことができていたので、本事故当時もいつもと同じように本件方塊索を張り詰めた状態で外そうとしていた。</p>
<p>分析</p> <p>乗組員等の関与</p> <p>船体・機関等の関与</p> <p>気象・海象等の関与</p> <p>判明した事項の解析</p>	<p>あり</p> <p>なし</p> <p>なし</p> <p>本船は、本件養殖場において、本件作業中、本件繋ぎ目が本件生け簀の保護枠に引っ掛かり、本件方塊索が張った際、船長が本件方塊索を張り詰めた状態で外そうとしたことから、本件繋ぎ目が同枠から外れ、本件繋ぎ目を同枠から外そうとして掴んだ作業員Aの左手指先が本件繋ぎ目と同枠の間に挟まれて負傷したものと考えられる。</p>

<p>が本件生け簀の保護枠に引っ掛かり、本件方塊索が張った際、船長が本件方塊索を張り詰めた状態で外そうとしたため、本件繋ぎ目が同枠から外れ、本件繋ぎ目を同枠から外そうとして掴んだ作業員Aの左手指先が本件繋ぎ目と同枠の間に挟まれたことにより発生したものと考えられる。</p>
<p>再発防止策</p>	<p>今後の同種事故等の再発防止に役立つ事項として、次のことが考えられる。</p> <ul style="list-style-type: none"> ・ 本件作業において、方塊索の結び目が生け簀の保護枠に引っ掛かった場合、一旦同索を緩めてから外すこと。 ・ 本件作業を行う際、船側で本件作業を行う作業責任者は、生け簀にいる作業員と意思疎通を図りながら行うこと。 ・ 方塊索が切断した場合、結び目があるロープはできるだけ使用せず、新しいロープを使用することが望ましい。
