## 船舶事故調査報告書

平成31年3月27日  
 運輸安全委員会（海事専門部会）議決  
 委員 佐藤 雄二（部会長）  
 委員 田村 兼吉  
 委員 岡本 満喜子

事故種類	衝突（吊足場）
発生日時	平成30年11月25日 11時50分ごろ
発生場所	広島県広島市元安川（平和大橋） 比治山四等三角点から真方位296° 1.1海里付近 （概位 北緯34° 23.5′ 東経132° 27.2′）
事故の概要	旅客船さくらは、元安川を川上に向かって航行中、平和大橋歩道橋設置工事用の吊足場に衝突した。 さくらは、右舷船尾部ハンドレールの曲損等を生じ、吊足場は、パイプ等に曲損を生じた。
事故調査の経過	平成30年11月29日、本事故の調査を担当する主管調査官（広島事務所）ほか1人の地方事故調査官を指名した。 原因関係者から意見聴取を行った。
事実情報 船種船名、総トン数 船舶番号、船舶所有者等 L×B×D、船質 機関、出力、進水等	旅客船 さくら、13トン 290-63640広島、株式会社アクアネット広島（A社） 17.60m×4.08m×1.30m、FRP ディーゼル機関2基、合計508kW、平成26年6月
乗組員等に関する情報	本件船長 男性 63歳 一級小型船舶操縦士・特殊小型船舶操縦士・特定 免許登録日 昭和63年12月20日 免許証交付日 平成26年6月9日 （平成31年6月28日まで有効）
死傷者等	なし
損傷	本船 右舷船尾部ハンドレールに曲損、右舷船尾部外板（屋根付近）に擦過傷 吊足場 パイプ及びクランプに曲損
気象・海象	気象：天気 晴れ、風向 南南東、風速 約2.6m/s、視界 良好 海象：潮汐 下げ潮の初期（11時05分ごろ満潮）、潮高 約350cm（広島湾）、平和大橋下付近の流速 約1～2ノット（kn）
事故の経過	本船は、本件船長及び甲板員1人が乗り組み、旅客4人を乗せ、平成30年11月25日10時20分ごろ、元安川左岸にある元安橋棧

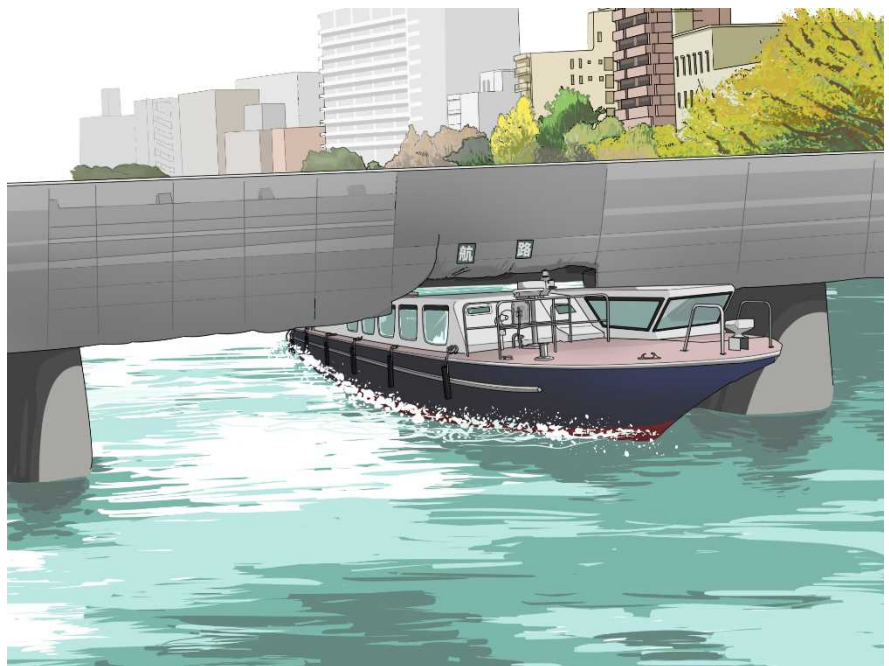
本船は、更に右方に圧流され、本件船長が、主機を極微速力前進としたとき、11時50分ごろ、右舷船尾部が吊足場のパイプ（以下「本件パイプ」という。）に衝突し、直ちに主機を中立運転としたが、行きあしにより前進し、右舷船尾部ハンドレールが本件パイプに引っ掛かって停止した。（図1参照）

図1 本船のハンドレールが本件パイプに引っ掛かって停止した状態（イメージ）

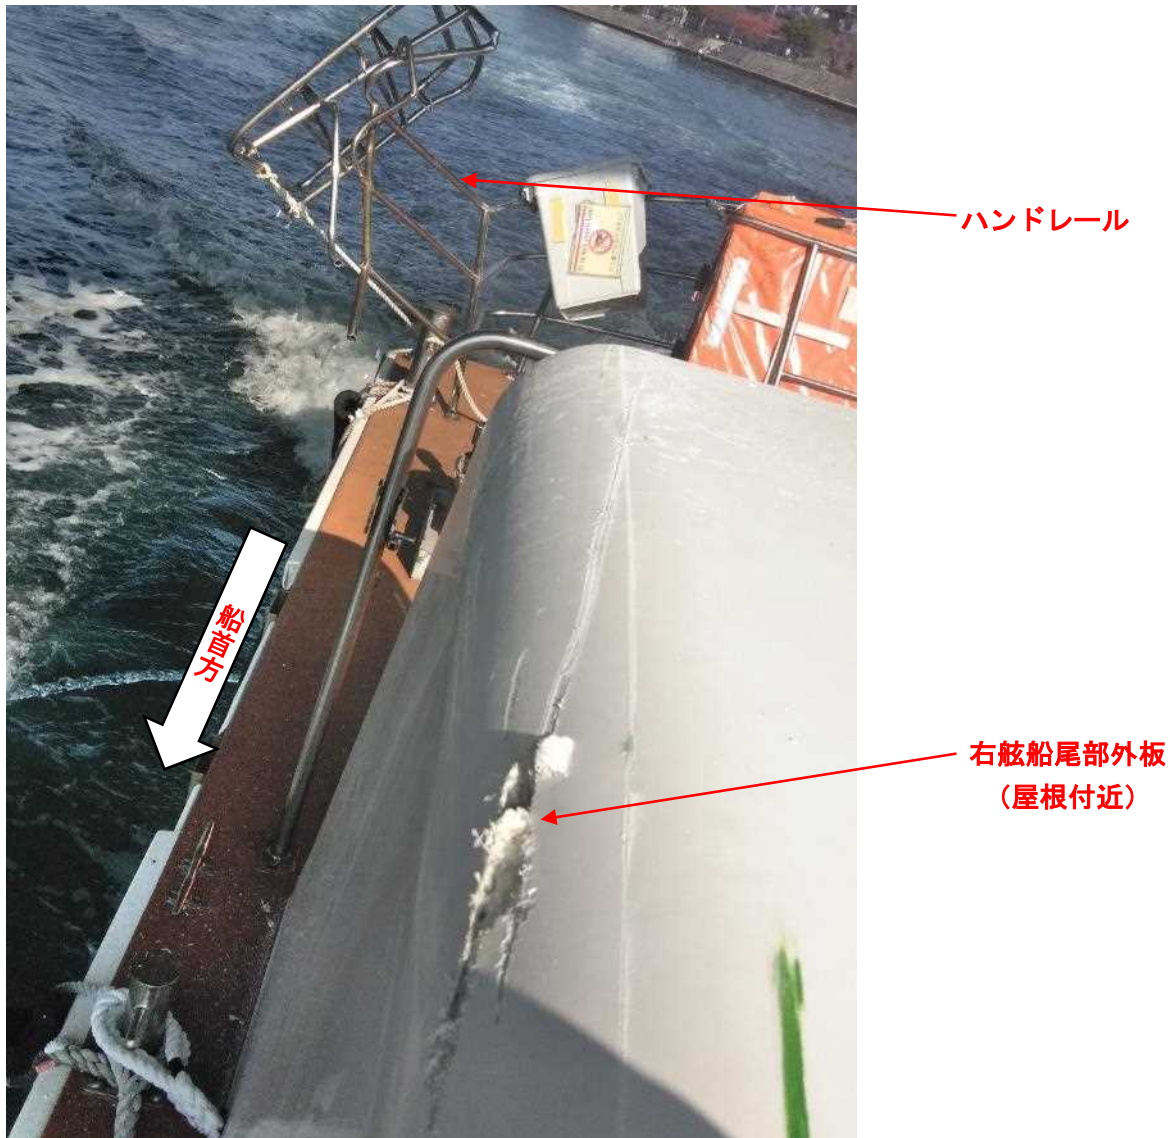
写真1 本船の損傷状況（右舷船尾部）

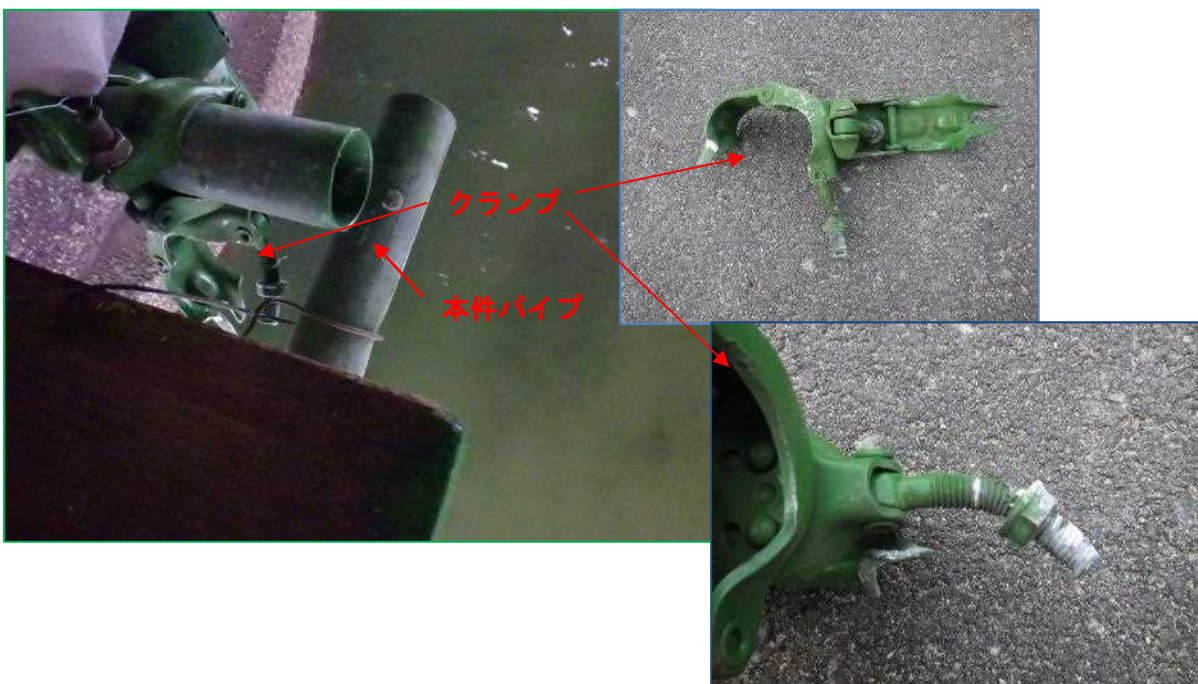
写真2 本件パイプ及びクランプの損傷状況
