船舶事故調査報告書

事故種類	衝突
発生日時	平成30年8月10日 16時52分ごろ
発生場所	福岡県糸島市姫島 ^{ひめ} 北北東方沖 筑前姫島港東防波堤灯台から真方位014° 3.1海里（M）付近 （概位 北緯33° 37.0′ 東経130° 04.0′）
事故の概要	旅客フェリー ^{たいこ} 太古は、東北東進中、また、漁船 ^{はま} 濱丸は、南南西進中、両船が衝突した。 太古は、左舷船尾部外板に凹損等を生じ、また、濱丸は、船首部に圧壊を生じた。
事故調査の経過	平成30年8月13日、本事故の調査を担当する主管調査官（門司事務所）ほか1人の地方事故調査官を指名した。 原因関係者から意見聴取を行った。
事実情報 船種船名、総トン数 船舶番号、船舶所有者等 L×B×D、船質 機関、出力、進水等	A 旅客フェリー 太古、1,598トン 142154、野母商船株式会社（A社） 94.01m×14.40m×9.92m、鋼 ディーゼル機関2基、5,884kW（合計）、平成26年1月24日 B 漁船 濱丸、12トン FO2-6200（漁船登録番号）、個人所有 14.93m（Lr）×3.98m×1.58m、FRP ディーゼル機関、389kW、平成元年7月26日 第290-46983号（船舶検査済票の番号）
乗組員等に関する情報	A 船長A 男性 48歳 三級海技士（航海） 免許年月日 平成22年12月1日 免状交付年月日 平成27年11月24日 免状有効期間満了日 平成32年11月30日 航海士A 男性 38歳 三級海技士（航海） 免許年月日 平成17年6月13日 免状交付年月日 平成27年5月11日 免状有効期間満了日 平成32年6月12日

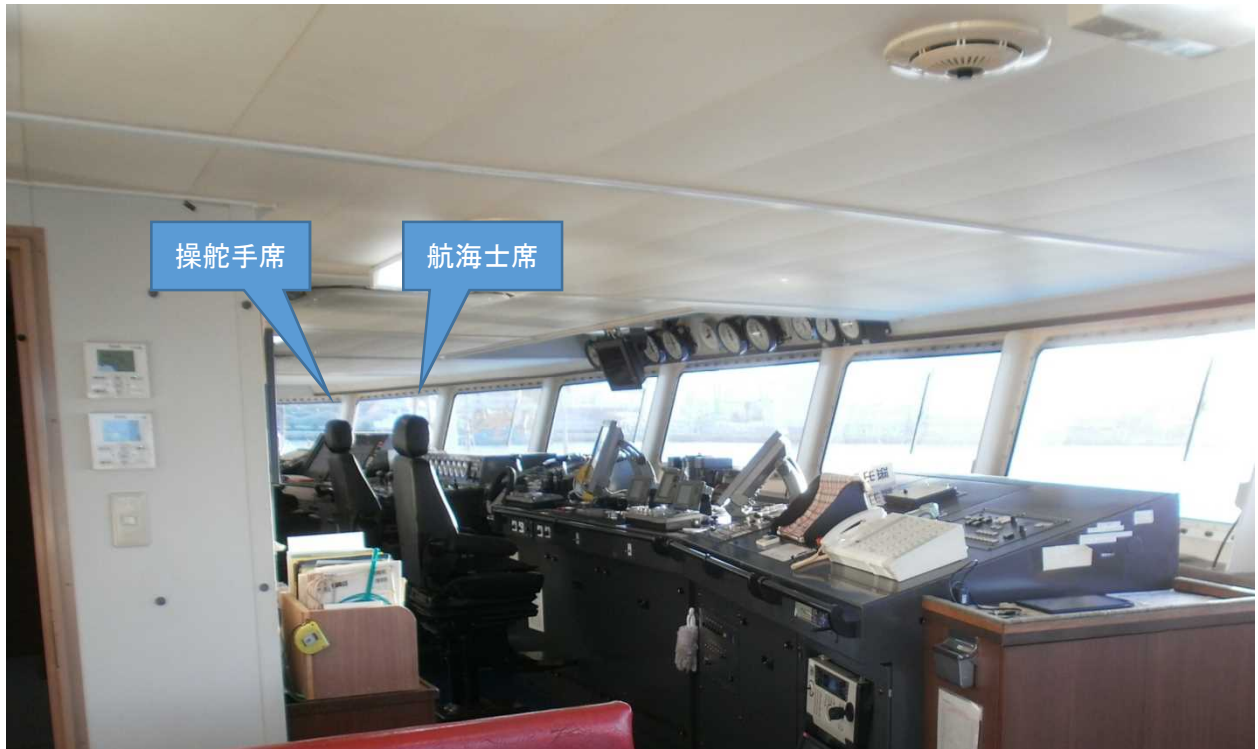
写真1 A船の操舵室内

(操舵室右舷側後方から撮影)
