## 船舶事故調査報告書

平成31年3月13日  
 運輸安全委員会（海事専門部会）議決  
 委員 佐藤 雄二（部会長）  
 委員 田村 兼吉  
 委員 岡本 満喜子

事故種類	釣り客負傷
発生日時	平成30年9月11日 05時35分ごろ
発生場所	鹿児島県薩摩川内市川内港南西方沖（甑海峡） 里埼灯台から真方位122° 2.5海里（M）付近 （概位 北緯31° 48.9′ 東経129° 58.3′）
事故の概要	遊漁船睦希丸は、北東進中、波に乗って船首部が上下動した際、前部甲板に座っていた釣り客1人が負傷した。
事故調査の経過	平成30年9月18日、本事故の調査を担当する主管調査官（門司事務所）ほか1人の地方事故調査官を指名した。 原因関係者から意見聴取を行った。
事実情報 船種船名、総トン数 船舶番号、船舶所有者等 L×B×D、船質 機関、出力、進水等	遊漁船 睦希丸、4.9トン KG3-53056（漁船登録番号）、個人所有 10.38m（Lr）×2.66m×0.88m、FRP ディーゼル機関、235.36kW、平成6年6月25日 第292-38005号（船舶検査済票の番号）
乗組員等に関する情報	船長 男性 55歳 一級小型船舶操縦士・特殊小型船舶操縦士・特定 免許登録日 昭和57年6月29日 免許証交付日 平成28年9月29日 （平成34年8月20日まで有効） 釣り客A 男性 73歳
死傷者等	重傷 1人（釣り客A）
損傷	なし
気象・海象	気象：天気 曇り、風向 北東、風力 4、視界 良好 海象：波高 約1.5m、潮汐 上げ潮の中央期 日出時刻：06時01分ごろ
事故の経過	本船は、船長が1人で乗り組み、釣り客Aほか釣り客4人を乗せ、平成30年9月10日17時00分ごろ川内港西方沖の釣り場に向けて同港を出港した。 本船は、薩摩川内市上甑島南端の茅牟田埼南東方沖で錨泊して遊漁を行い、11日05時00分ごろ釣りを終え、05時20分ごろ川内港への帰航を開始した。

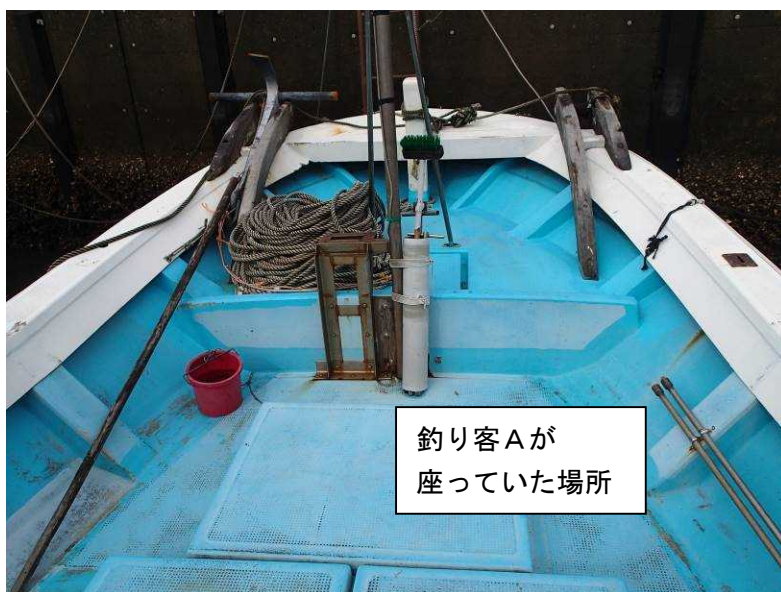
写真2 前部甲板

<p>船長は、釣り客Aが前部甲板の右舷側にいるのを認めたが、釣り客Aが本船への乗船に慣れている知人なので特に気にすることなく、約16ノット(kn)の速力(対地速力、以下同じ。)で手動操舵により北東進した。</p> <p>釣り客Aは、航行中に前部甲板が上下に動揺しやすいことを知っており、ふだんは後部甲板又は船室に乗船していたが、釣り道具等の片付けを行って前部甲板にいたところ本船が帰航を開始したので、前部甲板の右舷側で右舷方を向いて甲板上に座った。</p> <p>本船は、上甕島東端より東方に至り、風及び潮流の影響の小さい島陰を出て波高が約1.5mに高まり、向かい風を受けて船首方からの波を乗り越えながら北東進中、05時35分ごろ、波に乗って船首部が上下動し、釣り客Aの身体が宙に浮いた後に甲板上に落下した。</p> <p>船長は、釣り客Aが手を上げて合図していることに気付いて停船し、前部甲板に行き釣り客Aが負傷したことを知ったが、打撲程度の軽傷と思い、釣り客Aを後部甲板に移動させた。</p> <p>釣り客Aは、右肩部、腰部に強い痛みがあったものの、自力で立ち上がり、後部甲板に移動してクーラーボックスに座った。</p> <p>本船は、帰航を再開し、約13knの速力として波による動揺に注意しながら航行し、川内港に入港した。</p> <p>船長は、釣り客Aが自力で歩くことができなかったため、他の釣り客の協力を得て釣り客Aを下船させたが、釣り客Aの痛みの訴え方から重傷を負っていると思い、救急車を要請した。</p> <p>釣り客Aは、救急車で薩摩川内市内の病院に搬送され、右鎖骨及び肋骨骨折並びに第2腰椎圧迫骨折と診断された。</p> <p>(付図1 事故発生場所概略図、写真1 本船、写真2 前部甲板参照)</p>
<p>その他の事項</p>	<p>本船は、川内港西方沖の甕海峡にある中瀬周辺及び上甕島周辺海域を主な釣り場として遊漁船業を行っていた。</p> <p>船長は、遊漁客数に余裕がある場合、知人である釣り客Aに連絡して乗船を誘い、釣り客Aが乗船した際には荷物の運搬、投揚錨作業などを手伝ってもらっていた。</p> <p>釣り客Aは、月に1、2回程度本船に乗船して釣りを行っており、本船に乗船した経験が豊富にあった。</p> <p>船長は、出港前に天気図、天気予報等を確認し、波高の予報が1mであること、また、上甕島射手埼灯台の風速が7m/s前後であることを確認し、少し風が強いものの通常どおりの速力で航行できると考えていた。</p> <p>船長は、当初、中瀬周辺の釣り場に向かったが、風が強かったため風の影響を受けにくい上甕島南端となる茅牟田埼付近の島陰を釣り場とした。</p>

<p>船長は、帰航中、操舵室の椅子に腰を掛けて前面窓から前部甲板を見たとき、座っている釣り客Aの頭ぐらいしか見えなかった。</p> <p>船長は、釣り客A以外の釣り客4人が同じグループで後部甲板において釣りを行っていたので、他の4人の釣り客と比べて釣り客Aに対する注意が薄かったと本事故後に思った。</p> <p>船長は、遊漁船業者として業務規程を定めており、同規程には、安全の確保のため船長が遵守すべき事項として、波の影響による船体動揺について次のとおり定め、その内容を理解していた。</p> <p>* 航行中、波の影響により船体が動揺するときは、波の状況について適切な見張りをを行うとともに、波に対する進路の変更を行い、かつ、安全な速力まで十分な減速を行うことにより、船体動揺の軽減に努めます。</p> <p>* 航行中、波の影響により船体が動揺して危険が予想されるときは、利用者に対して動揺が比較的小さい船体中央より後方の部分に乗船するよう指導します。</p> <p>船長は、通常、約16knの速力で航行しており、うねりが高いときなどは12kn程度まで減速して航行することがあったが、本事故当時、向かい風を受けながら航行していることは認識していたものの、前日の出港時より風が弱まっていたので、通常どおりの速力で航行できると考えていた。</p> <p>船長は、約35年前から漁業を、約8年前から遊漁船業を営んでおり、本事故発生場所付近の甑海峡では、上げ潮（下げ潮）時には北（南）向きの潮流が生じ、潮流と反方向からの風が吹くと波が高まりやすいことを知っていた。</p> <p>釣り客Aは、前部甲板に座っていたが、どのように負傷したのか分からなかった。</p> <p>本船は、船首から船尾に向かって、約2.4mの船首部、約3.2mの前部甲板、約4.6mの操舵室区画、約2.7mの後部甲板となっていた。</p> <p>船長は、本事故当時、向かい風を受けて航行していることを認識していたものの、日出前で海面の状況を目視により確認しながら航行することができなかった。</p>
<p><b>分析</b></p> <p>乗組員等の関与</p> <p>船体・機関等の関与</p> <p>気象・海象等の関与</p> <p>判明した事項の解析</p>	<p>あり</p> <p>なし</p> <p>あり</p> <p>本船は、川内港南西方沖を北東進中、風力4の北東風が吹き、船首方から波高約1.5mの波を受ける状況下、船長が釣り客Aを前部甲板に乗せた状態で約16knの速力で航行していたことから、波に乗って船首部が上下動した際、釣り客Aの身体が浮いた後に甲板上に落</p>

<p>下して負傷したものと考えられる。</p> <p>船長は、帰航を開始する際、釣り客Aが前部甲板にいることを認めたが、釣り客Aが本船への乗船に慣れた知人であること、及び通常どおりの速力で航行が可能な海象と判断したことから、釣り客Aを動揺が比較的小さい船体中央より後方に移動させず、前部甲板に乗せた状態で航行したものと考えられる。</p>
<b>原因</b>	<p>本事故は、日出前の薄明時、本船が、川内港南西方沖を北東進中、風力4の北東風が吹き、船首方から波高約1.5mの波を受ける状況下、船長が釣り客Aを前部甲板に乗せた状態で約16knの速力で航行していたため、波に乗って船首部が上下動した際、釣り客Aの身体が浮いた後に甲板上に落下したことにより発生したものと考えられる。</p>
<b>再発防止策</b>	<p>本事故後、船長は、釣り客の行動に気を配って呼びかけを行い、前部甲板にいる釣り客を船体の後方へ移動するよう指導し、波の影響により船体が動揺する際の減速航行を徹底した。</p> <p>今後の同種事故等の再発防止及び被害の軽減に役立つ事項として、次のことが考えられる。</p> <ul style="list-style-type: none"> <li>・遊漁船の船長は、波の影響により船体が動揺して危険が予想されるときは、釣り客を比較的動揺の小さい船体後方等へ移動させるとともに、十分に減速するなど波の影響による船体動揺の軽減に努めること。</li> <li>・遊漁船の船長は、釣り客に負傷者が生じた場合、負傷の状況を十分に確認するとともに、速やかに118番通報を行い、負傷者の搬送方法等について助言を求めること。</li> </ul>
