船舶事故調査報告書

事故種類	乗揚
発生日時	平成30年10月23日 00時55分ごろ
発生場所	山口県萩市羽島 虎ヶ埼灯台から真方位285° 1.2海里（M）付近 （概位 北緯34° 27.9′ 東経131° 22.4′）
事故の概要	漁船神栄丸は、南南東進中、岩場に乗揚げた。 神栄丸は、右舷船首部等に破口を生じた。
事故調査の経過	平成30年10月26日、本事故の調査を担当する主管調査官（門司事務所）ほか1人の地方事故調査官を指名した。 原因関係者から意見聴取を行った。
事実情報 船種船名、総トン数 船舶番号、船舶所有者等 L×B×D、船質 機関、出力、進水等	漁船 神栄丸、17トン YG2-7943（漁船登録番号）、個人所有 16.05m（Lr）×3.97m×1.25m、FRP ディーゼル機関、890kW、平成10年2月1日 第291-42129号（船舶検査済票の番号）
乗組員等に関する情報	船長 男性 54歳 一級小型船舶操縦士・特殊小型船舶操縦士・特定 免許登録日 昭和58年4月27日 免許証交付日 平成29年3月21日 （平成35年1月24日まで有効）
死傷者等	なし
損傷	右舷船首部及び左舷船底部に破口
気象・海象	気象：天気 晴れ、風向 南、風力 2、視界 良好 海象：海上 平穏、潮汐 下げ潮の中央期
事故の経過	本船は、船長ほか3人が乗り組み、操業を終えて萩市萩港に帰港する目的で、平成30年10月22日23時00分ごろ同市見島北方約10Mの‘オオタバダシ’と称する瀬付近の漁場を出発し、船長が操舵室で舵輪の後方にある台の縁に腰を掛けた姿勢で操船に当たり、設定針路を真方位145°の自動操舵とし、約17ノットの対地速力で航行した。 本船は、見島東方沖の‘アサ出シ’と称する瀬を通過したとき、レーダーの画面を見たところ、萩港より東方に向く針路になっていたの

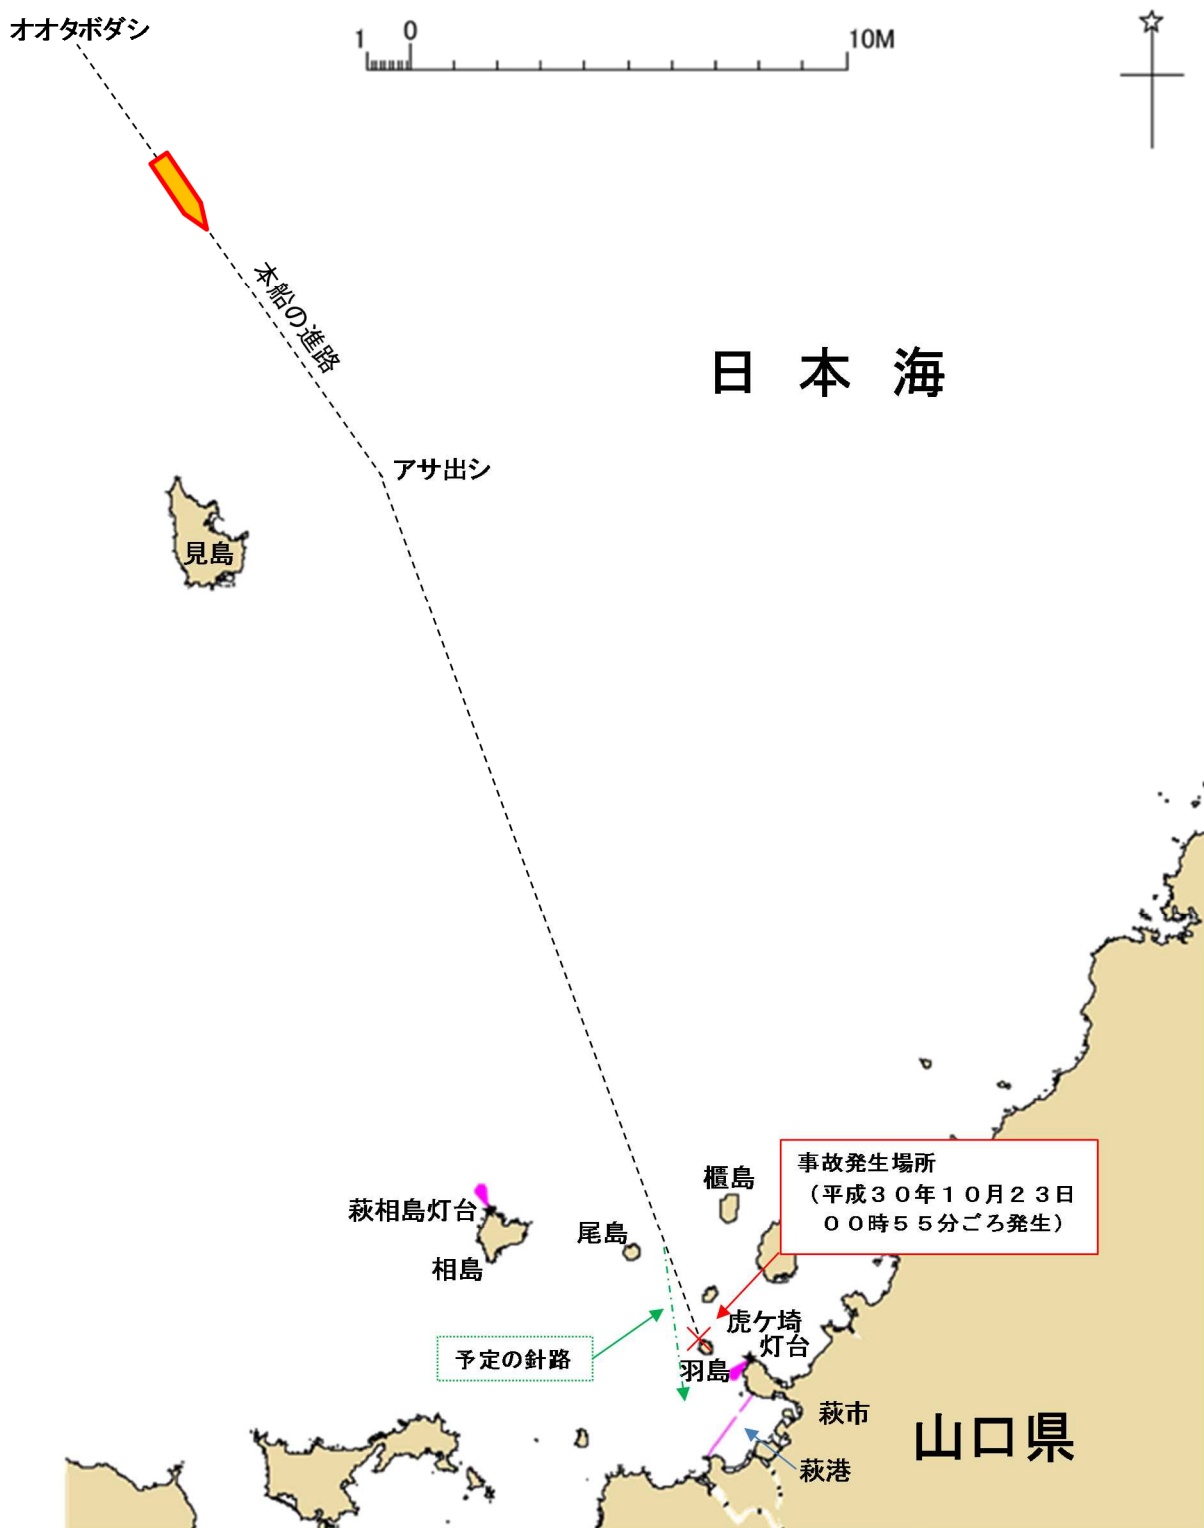
付図1 事故発生経過概略図

<p>で、萩市尾島^おと同市櫃島^{ひつ}の間を通過して萩港に向くよう、右に転針して南南東進した。</p> <p>船長は、南南東進中、萩相島^{はぎあいしま}灯台を右舷正横に確認した後、尾島を通過して羽島西方沖に向けて変針する予定で航行を続けていたところ、いつの間にか居眠りに陥り、23日00時55分ごろ衝撃で気が付いた。</p> <p>船長は、周囲を確認して羽島西岸の岩場に本船が乗り揚げたことを認め、僚船の船長と所属する漁業協同組合の職員に携帯電話で救助と海上保安庁への通報を依頼した。</p> <p>本船は、11時00分ごろ、救助に来た起重機船に吊り揚げられて萩港の造船所に運搬された。</p> <p>(付図1 事故発生経過概略図、写真1 本船、写真2 船長の操船姿勢 参照)</p>
その他の事項	<p>本船の喫水は、船首約0.7m、船尾約1.5mであった。</p> <p>船長は、本事故前日である22日の操業を終えて帰宅した04時30分ごろから07時30分ごろまで就寝した後、私用があり、14時00分ごろ漁場に向けて出港しており、十分な仮眠が取れず、睡眠が不足していると感じていた。</p> <p>船長は、眠気を感じていなかったが、睡眠不足の状態に加え、港までの距離が近くなって安心したので居眠りに陥ったかもしれないと本事故後に思った。</p> <p>船長は、本船が航行中、他の乗組員3人が翌日の操業に備えて後部甲板で漁具の整理を行っており、帰港してから整理作業を続けなくても済むよう声を掛けなかったが、自身の隣に乗組員1人を座らせて共に見張りに当たっていればよかったと本事故後に思った。</p>
分析 乗組員等の関与 船体・機関等の関与 気象・海象等の関与 判明した事項の解析	<p>あり</p> <p>なし</p> <p>なし</p> <p>本船は、萩港北西方沖を南南東進中、船長が居眠りに陥ったことから、変針予定場所付近を通過して航行を続け、羽島西岸の岩場に乗り揚げたものと考えられる。</p> <p>船長は、10月22日の帰宅後に約3時間睡眠し、その後に私用があり、十分な仮眠を取れずに睡眠不足の状態であったこと、及び航行中に港が近くなって安心したことから、覚醒水準が低下し、居眠りに陥った可能性があると考えられる。</p>
