# 船舶事故調査報告書

平成31年3月27日

運輸安全委員会（海事専門部会）議決

<b>事故種類</b>	衝突（岸壁）																													
<b>発生日時</b>	平成30年5月13日 09時55分ごろ																													
<b>発生場所</b>	鹿児島県三島村硫黄島港岸壁 薩摩硫黄島港沖防波堤西灯台から真方位016°280m付近 （概位 北緯30°46.8′ 東経130°16.8′）																													
<b>事故の概要</b>	フェリーみしまは、着岸する際、岸壁に衝突した。 みしまは、球状船首部に凹損等を生じた。																													
<b>事故調査の経過</b>	平成30年6月13日、本事故の調査を担当する主管調査官（門司事務所）ほか1人の地方事故調査官を指名した。 原因関係者から意見聴取を行った。																													
<b>事実情報</b> 船種船名、総トン数 船舶番号、船舶所有者等 L×B×D、船質 機関、出力、進水等	フェリー みしま、1,196トン 136831、鹿児島県三島村 89.50m×14.00m×9.30m、鋼 ディーゼル機関2基、5,884kW（合計）、平成13年7月6日																													
<b>乗組員等に関する情報</b>	船長 男性 58歳 四級海技士（航海） 免許年月日 平成2年12月13日 免状交付年月日 平成27年12月7日 免状有効期間満了日 平成32年12月12日																													
<b>死傷者等</b>	なし																													
<b>損傷</b>	本船 球状船首部に凹損及び擦過傷 岸壁 なし																													
<b>気象・海象</b>	気象：天気 晴れ、視界 良好 本事故現場の東約68kmに位置する種子島特別地域気象観測所の 本事故当日の観測値は、次のとおりであった。

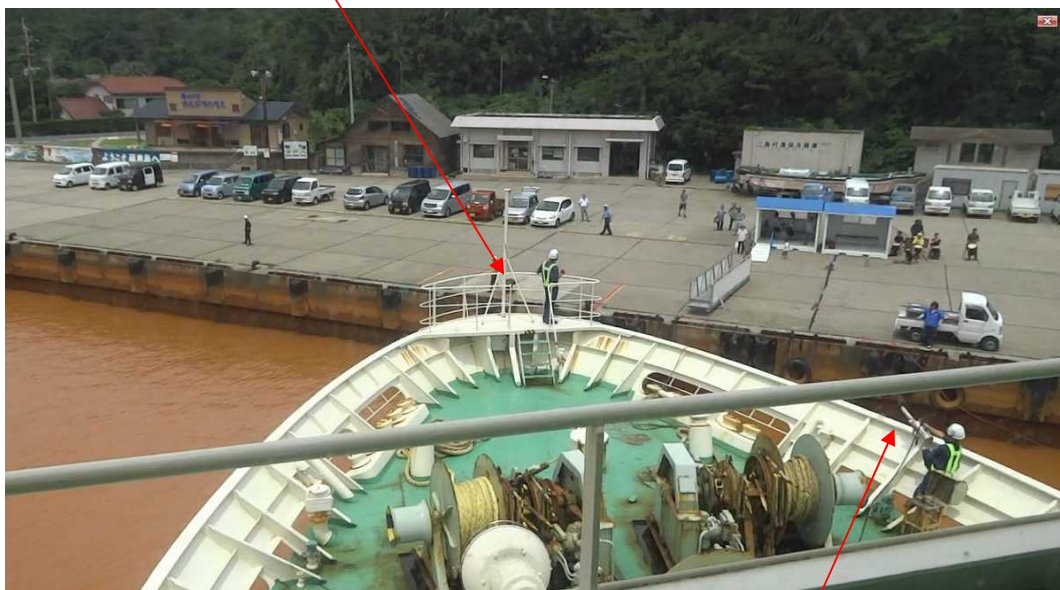
写真2 本件岸壁における着岸作業の状況（現場検査時）  
※船首スプリングラインのもやい索発射の瞬間

船首スプリングラインのビット

船首スプリングライン

船首スプリングラインのビット（岸壁）

もやい索発射器
