## 船舶事故調査報告書

平成31年3月27日  
 運輸安全委員会（海事専門部会）議決  
 委員 佐藤 雄二（部会長）  
 委員 田村 兼吉  
 委員 岡本 満喜子

事故種類	乗揚
発生日時	平成30年8月26日 03時20分ごろ
発生場所	長崎県対馬市上県町佐護湊漁港 対馬棹埼灯台から真方位095° 1,950m付近 （概位 北緯34° 38.7′ 東経129° 20.5′）
事故の概要	漁船宝誠丸は、南西進中、浅所に乗り揚げた。 宝誠丸は、船底外板の破口等を生じた。
事故調査の経過	平成30年8月29日、本事故の調査を担当する主管調査官（門司事務所）ほか1人の地方事故調査官を指名した。 原因関係者から意見聴取を行った。
<b>事実情報</b> 船種船名、総トン数 船舶番号、船舶所有者等 L×B×D、船質 機関、出力、進水等	漁船 宝誠丸、4.03トン NS3-85333（漁船登録番号）、個人所有 9.20m (Lr) × 2.20m × 0.82m、FRP ディーゼル機関、128kW（動力漁船登録票による）、昭和56年 2月23日
乗組員等に関する情報	船長 男性 70歳 一級小型船舶操縦士・特殊小型船舶操縦士・特定 免許登録日 昭和49年9月5日 免許証交付日 平成30年4月12日 （平成35年10月27日まで有効） 甲板員 女性 69歳 二級小型船舶操縦士 免許登録日 平成28年5月6日 免許証交付日 平成28年5月6日 （平成33年5月5日まで有効）
死傷者等	なし
損傷	船底外板及び左舷外板に破口、プロペラシャフト等に曲損（全損）
気象・海象	気象：天気 雨、風向 南、風力 2、視界 不良 海象：潮汐 上げ潮の初期、水温 約27℃
事故の経過	本船は、船長及び甲板員1人が乗り組み、いさきの一本釣り漁を行う目的で、平成30年8月25日18時30分ごろ佐護湊漁港北東方沖の水深約25mの漁場に向けて出港した。

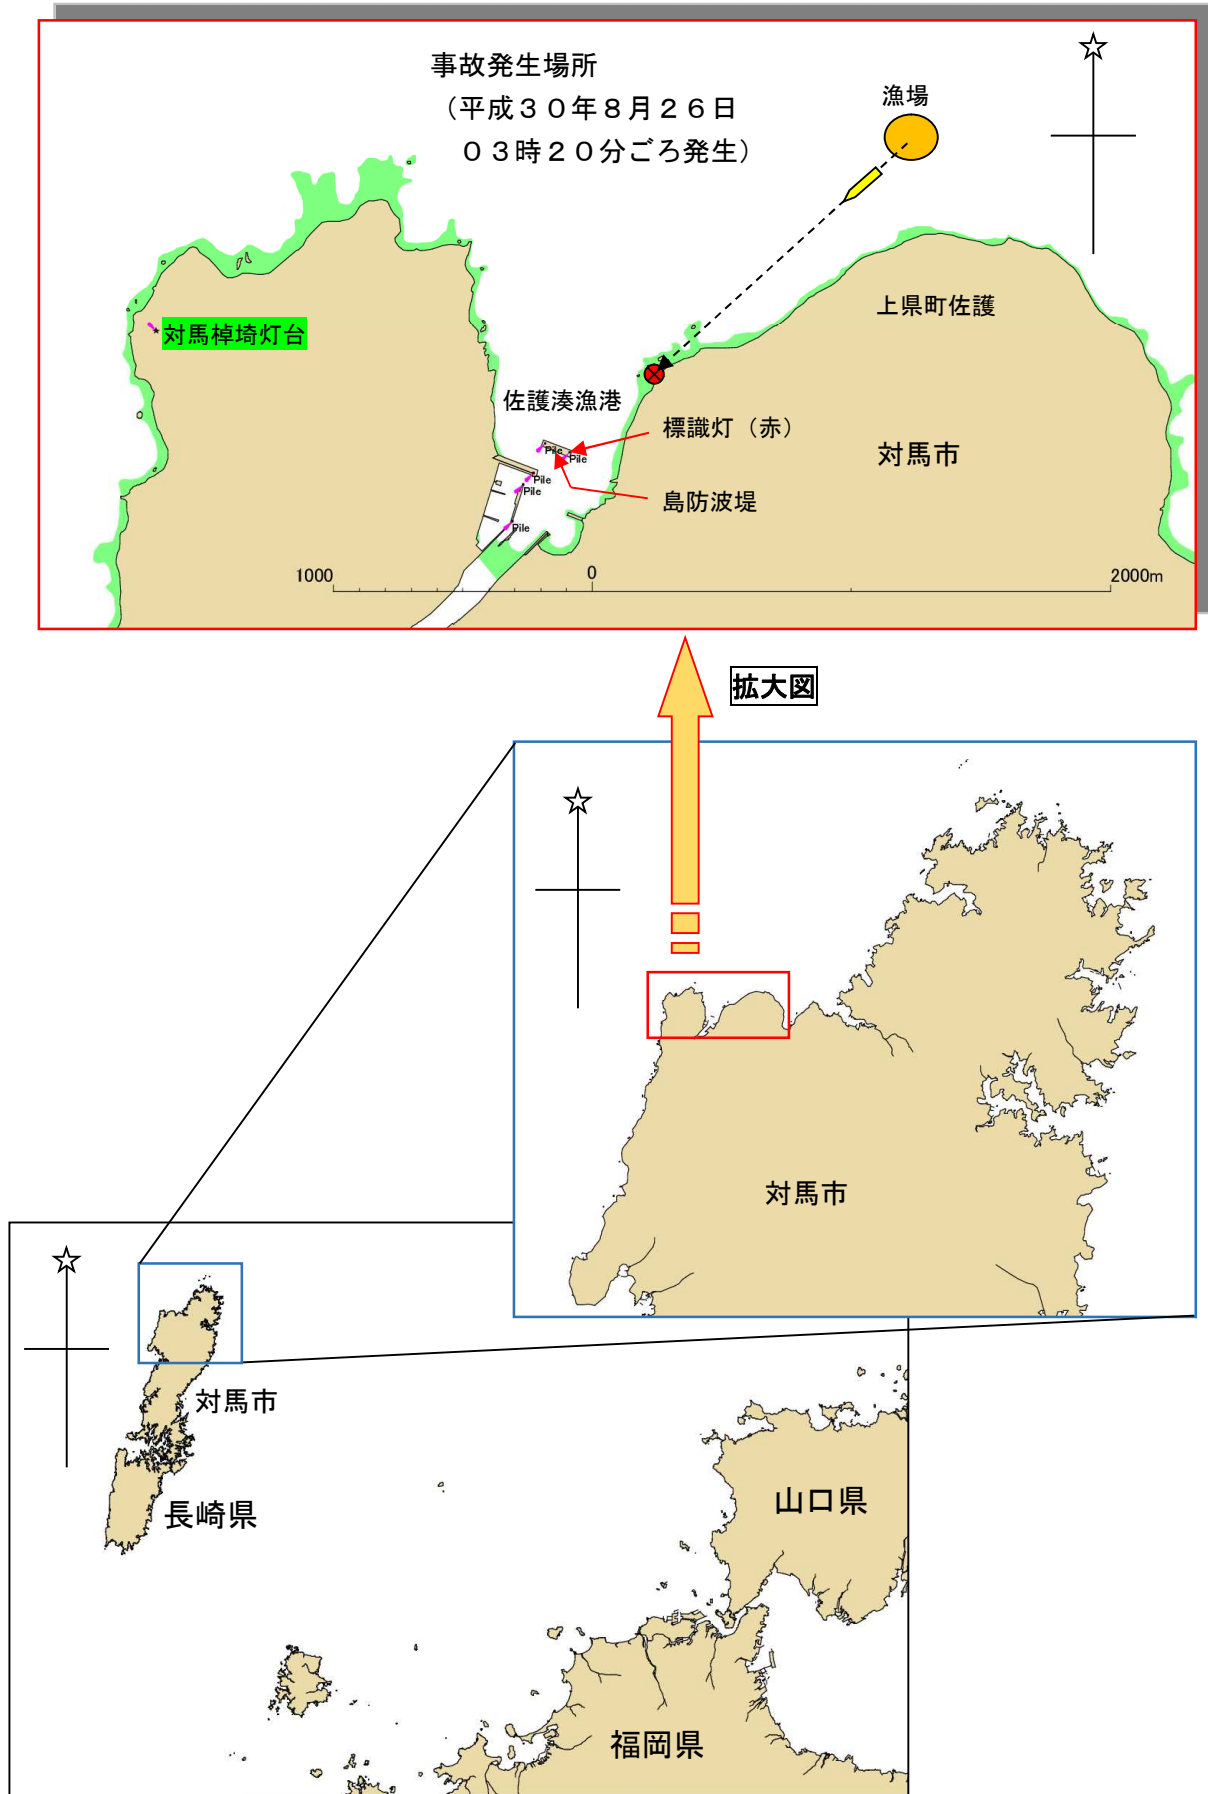
付図1 事故発生経過概略図

<p>船長は、18時45分ごろ漁場に到着し、投錨して操業を開始し、GPSプロッターで確認した水深25m線に沿って錨泊場所をわずかに変えながら操業中、釣り餌がなくなったので帰港することとし、26日03時10分ごろ抜錨して帰航を開始した。</p> <p>本船は、雨で周囲の見通しが良くなかったものの、船長が、佐護湊漁港の島防波堤東端に設置された赤色の標識灯の灯火が視認出来たので、同灯火を船首目標にして航行すれば安全に帰港できると思い、主機を回転数毎分約1,000として約5ノットの対地速力で航行中、03時20分ごろ船尾に軽い衝撃を感じ、主機が停止した。</p> <p>船長は、本船が浅所に乗り揚げてプロペラ翼と舵を損傷したことに気付き、親族に電話して来援を求め、本船近くの陸岸に到着した親族に向けて船内からロープを投げて固定物に縛るように依頼し、同ロープの一端を船に固縛した後、甲板員とともに、同ロープ伝いに陸岸へ避難した。</p> <p>本船は、船長から本事故発生の連絡を受けた所属漁協の依頼により来援したクレーン車で吊り上げられ、佐護湊漁港の造船所に陸揚げされた。</p> <p>(付図1 事故発生経過概略図、写真1 本船、写真2 後部甲板から見た操縦場所 参照)</p>
<p>その他の事項</p>	<p>本船の喫水は、船首約0.5m、船尾約1.3mであった。</p> <p>船長は、ふだん、昼間に本事故現場より陸岸寄りで刺し網漁を行っていたものの、僚船の乗組員からいさきが釣れていることを聞き、事故の前日初めていさきの一本釣りに出て、本事故時と同じ漁場で操業を行い、島防波堤東端に設置された赤色の標識灯の灯火を船首目標に帰港していた。</p> <p>船長は、レーダーを作動させていなかった。</p> <p>甲板員は、発進後、後部甲板に腰を降ろして前方を見ていたが、船長が立って操船しているので、居眠りをせず、GPSプロッターを見ながら安全に航行していると思っていた。</p> <p>船長及び甲板員は、救命胴衣（固形式）を着用していた。</p>
<p>分析</p> <p>乗組員等の関与</p> <p>船体・機関等の関与</p> <p>気象・海象等の関与</p> <p>判明した事項の解析</p>	<p>あり</p> <p>なし</p> <p>あり</p> <p>本船は、雨により視界が悪い状況下、船長が、レーダー及びGPSプロッターを活用して船位の確認を適切に行わずに航行を続けたことから、浅所に接近していることに気付かず、同浅所に乗り揚げたものと考えられる。</p> <p>船長は、発進した漁場が前日と同じ海域で、前日島防波堤東端に設置された赤色の標識灯の灯火を船首目標にして安全に入港できたこと</p>

<p>から、同灯火を目標に航行すれば、安全に入港できると考えていたものと考えられる。</p> <p>甲板員は、船長が立って操船していたので、居眠りせず、安全に航行していると考えていたものと考えられる。</p>
<b>原因</b>	<p>本事故は、夜間、本船が、雨により視界が悪い状況下、船長が、レーダーやGPSプロッターを活用して船位の確認を適切に行わずに航行を続けたため、浅所に接近していることに気付かず、同浅所に乗り揚げたものと考えられる。</p>
<b>再発防止策</b>	<p>今後の同種事故等の再発防止に役立つ事項として、次のことが考えられる。</p> <ul style="list-style-type: none"> <li>・ 視界が悪い状況下で航行する場合、レーダーやGPSプロッターを活用して船位の確認を適切に行うこと。</li> </ul>
