船舶事故調査報告書

平成31年3月27日

運輸安全委員会（海事専門部会）議決

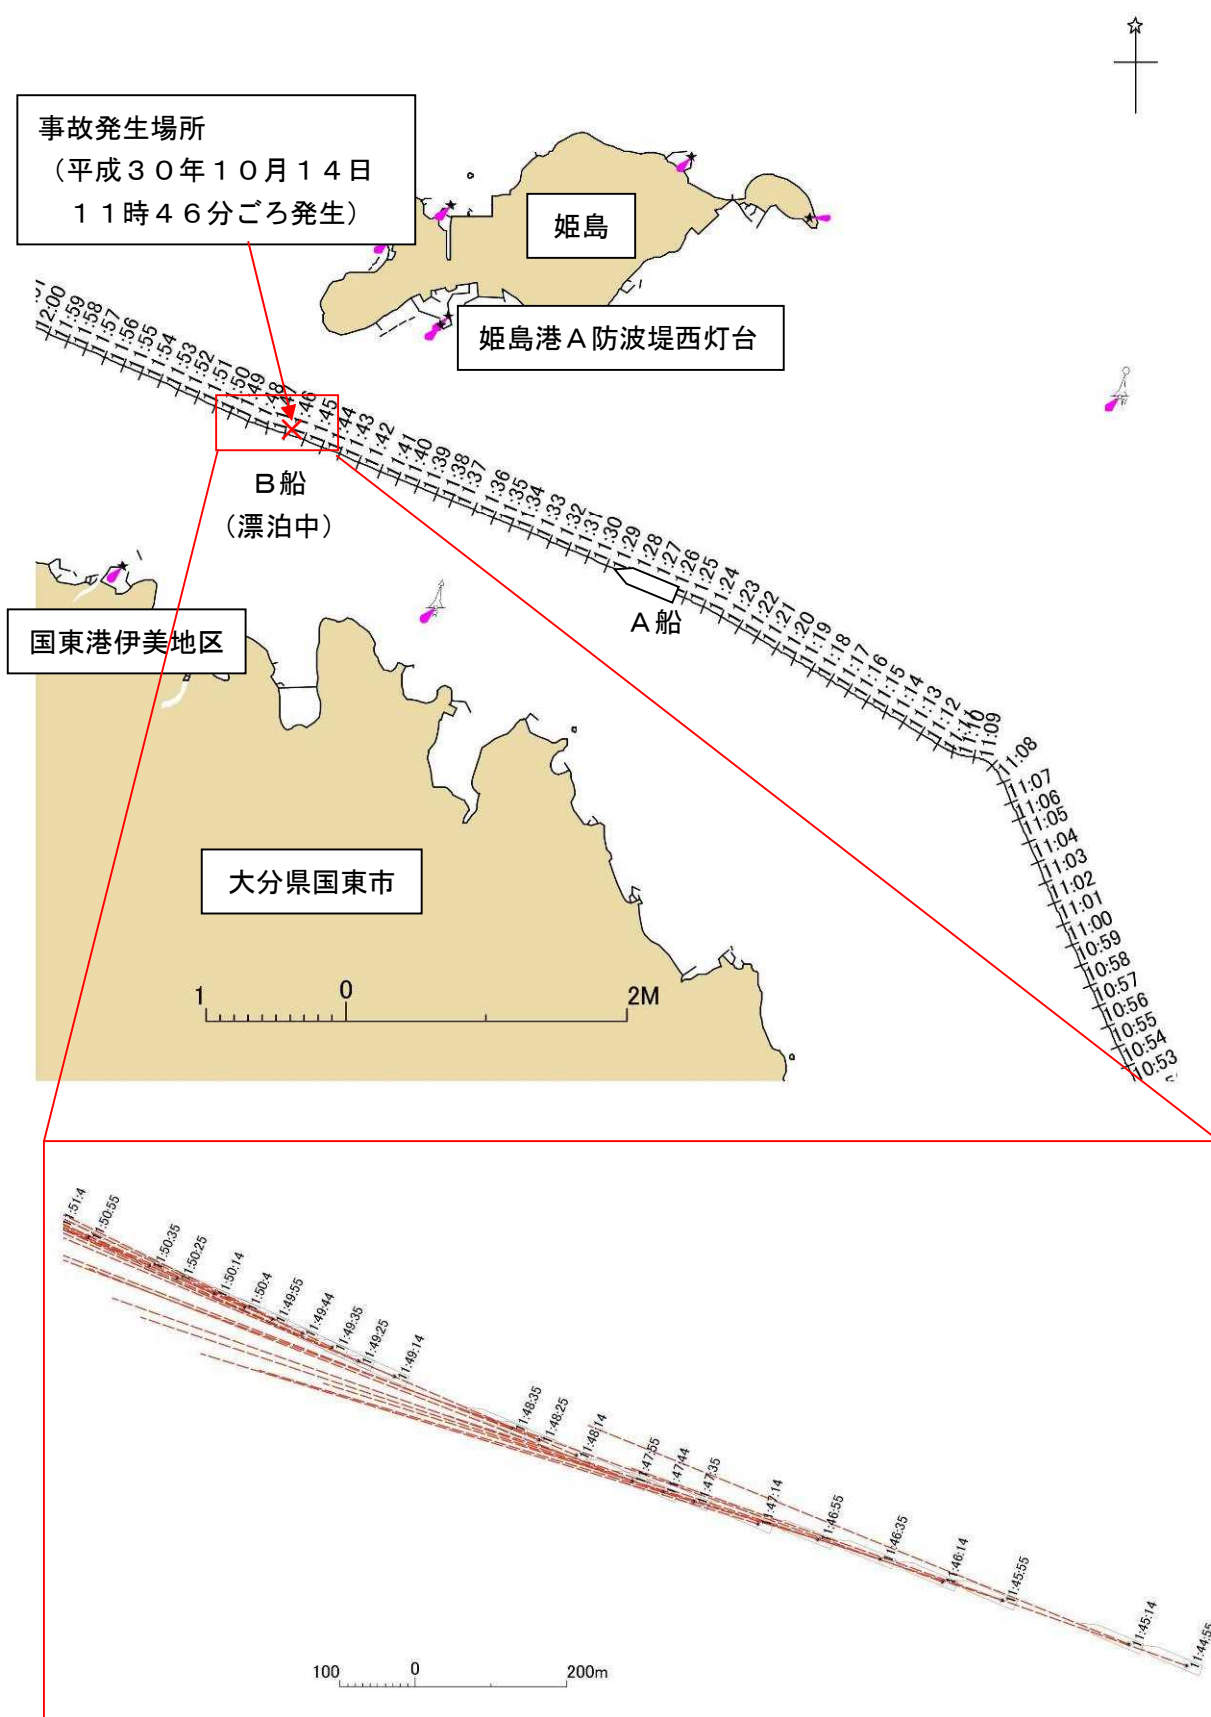
付図1 事故発生経過概略図

<p>ほぼ同時に主機を全速力後進として後退中、11時46分ごろA船の船首部が船首至近を通過した後、A船の航走波に乗ってA船に寄せられ、左舷船首部とA船の右舷船首部とが衝突した。</p> <p>B船は、船長Bが、A船が停船することなく航行を続けたので、携帯電話で海上保安庁に本事故の発生を通報した後、自力で航行して伊美地区に帰港した。</p> <p>(付図1 事故発生経過概略図、付表1 A船のAIS記録(抜粋)、写真1 A船、写真2 A船の操舵室左舷側レーダーの前から船首方を見る、写真3 B船 参照)</p>
<p>その他の事項</p>	<p>船長Aは、08時～12時及び20時～00時を船長A及び甲板手による船橋当直時間として割り振り、他の航海士と同様に船橋当直を行っていた。</p> <p>船長Aは、主に操舵室左舷側に設置されたレーダーの前に立ち、時折、操舵室内を左右に移動しながら、目視及びレーダーによる見張りを行っていた。</p> <p>船長Aは、船首方に先航する商船が数隻いたので、レーダー及び目視によりそれらの動向に気を配っていた。</p> <p>船長Aは、B船を初めて認めた時点で衝突のおそれがある緊迫した状況であったので、転舵で衝突を避けることを優先し、主機を使用できる状況であったが、減速することは考えなかった。</p> <p>船長Aは、船首から目測で約100mの距離にB船を初めて認めたが、B船が小型船であったので、1.5Mレンジとしたレーダーに映っておらず、海面が太陽光を反射して白色のB船が見えづらく、また、船首マストの死角に入るなどし、B船の発見が遅れたのではないかと本事故後に思った。</p> <p>船長Aは、伊予灘から周防灘に入って西航する際、通常は姫島の北方を通航するが、本事故当時、より近いルートを選択し、姫島水道を通航することにした。</p> <p>船長Aは、姫島水道の通航経験が2、3回あり、操業している小型漁船又は釣りをしているプレジャーボートに注意が必要であることを知っていた。</p> <p>船長Aは、B船を認める時期が遅れたものの、その後の転舵により衝突を避けるための動作をとったので、無事に衝突を避けられたと思っていた。</p> <p>船長Bは、約2年前から月に2回程度、姫島水道でB船を使用して釣りを行っていたが、これまで漂泊中のB船を航行船が避けてくれたので、漂泊中に自ら航行船を避けたことがなかった。</p> <p>船長Bは、汽笛を鳴らしてパラアンカーの揚収を待っていたが、衝突を避けるには間に合わないと思い、パラアンカーが揚がるか揚がらないかのタイミングで主機を全速力後進とした。</p>

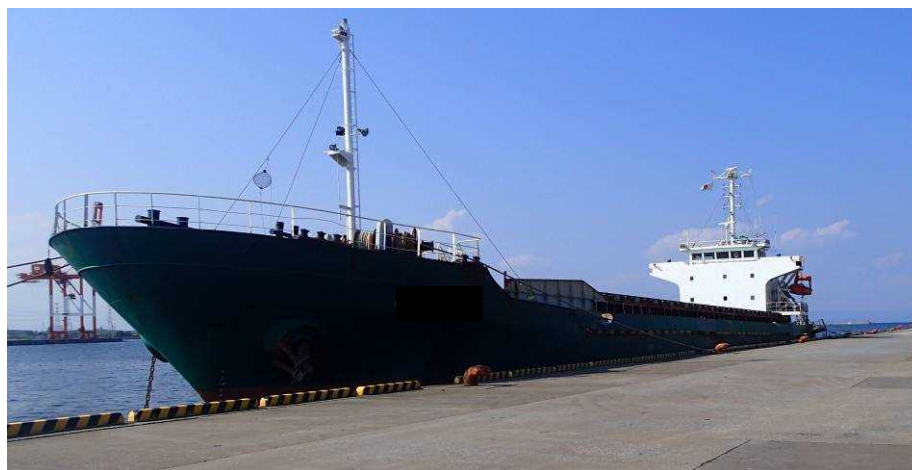
写真1 A船

事故種類	衝突
発生日時	平成30年10月14日 11時46分ごろ
発生場所	大分県 ^{ひめしま} 姫島村姫島南西方沖の姫島水道 姫島港A防波堤西灯台から真方位236° 1.34海里（M）付近 （概位 北緯33° 42.3′ 東経131° 37.5′）
事故の概要	貨物船 ^{シーエイケイ} CJK OSAKAは、西北西進中、また、プレジャーボート ^{フィッシュ オン} Fish on IIは、漂流中、両船が衝突した。 CJK OSAKA は、右舷船首部外板に擦過傷を生じ、また、Fish on II は、左舷船首部ハンドレールの曲損等を生じた。
事故調査の経過	平成30年10月15日、本事故の調査を担当する主管調査官（門司事務所）ほか1人の地方事故調査官を指名した。 原因関係者から意見聴取を行った。
事実情報 船種船名、総トン数 船舶番号、船舶所有者等 L×B×D、船質 機関、出力、進水等	A 貨物船 CJK OSAKA（パナマ共和国籍）、2,576トン 9016430（IMO番号）、YELLOW SEA SHIPPING S.A. 89.36m×14.50m×7.60m、鋼 ディーゼル機関、735kW、1990年 B プレジャーボート Fish on II、5トン未満（長さ6.66m） 280-31763大分、個人所有 6.66m（Lr）×2.25m×1.02m、FRP ディーゼル機関、54.40kW、平成6年6月
乗組員等に関する情報	A 船長A（中華人民共和国籍） 男性 52歳 暫定締約国資格受有者承認証 船長（パナマ共和国発給） 交付年月日 2018年9月28日 （2018年12月28日まで有効） B 船長B 男性 40歳 一級小型船舶操縦士 免許登録日 平成28年8月18日 免許証交付日 平成28年8月18日 （平成33年8月17日まで有効）
死傷者等	なし
損傷	A 右舷船首部外板に擦過傷 B 左舷船首部ハンドレールの曲損及び同取付部の破損等

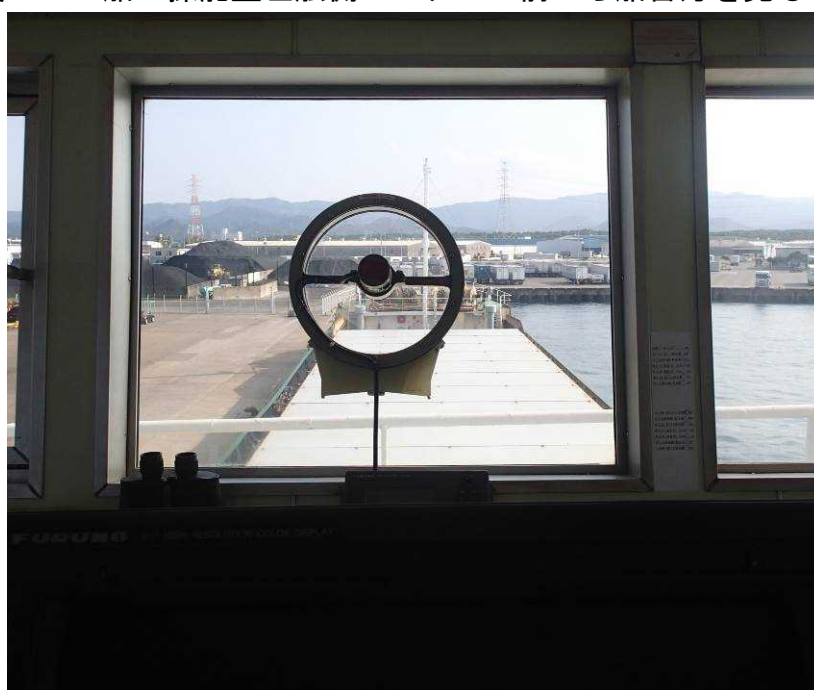
<p>船長Bは、一旦、A船の船首部がB船の船首方至近を通過して衝突を避けられたと思ったものの、A船の航走波に乗って左舷船首部が擦過したが、衝突前に主機を全速力後進として後退したことで、衝突による被害が軽減されたと本事故後に思った。</p>
<p>分析</p> <p>乗組員等の関与 船体・機関等の関与 気象・海象等の関与 判明した事項の解析</p>	<p>A あり、B あり A なし、B なし A なし、B なし</p> <p>A船は、姫島水道を西北西進中、船長Aが、見張りを適切に行っていなかったことから、船首方で漂泊中のB船に気付くのが遅れ、船首から約100mの距離でB船を初認した後に転舵により衝突を避けようとしたものの、B船と衝突したものと考えられる。</p> <p>船長Aは、目視及び1.5Mレンジとしたレーダーによる見張りを行っていたが、小型船であるB船が、レーダーに明確に映っておらず、目視によっても見えづらい状況下、先航する商船の動向に気を配っていたことから、船首方で漂泊中のB船に気付くのが遅れた可能性があると考えられる。</p> <p>B船は、姫島水道においてパラアンカーを投入して漂泊中、船長Bが、船尾方から接近するA船に気付いたが、A船が漂泊中のB船を避けると思い、漂泊を続けたことから、A船との距離が約150mとなって衝突の危険を感じ、パラアンカーを揚収して主機を始動するとともに汽笛を吹鳴し、全速力後進としたものの、A船と衝突したものと考えられる。</p> <p>B船は、左舷船尾方から接近するA船に対して全速力後進としてA船の進路から離れるように後退したことから、両船の船首部が擦過する態勢で衝突し、衝突による被害が軽減された可能性があると考えられる。</p>
<p>原因</p>	<p>本事故は、姫島水道において、A船が西北西進中、B船がパラアンカーを投入して漂泊中、船長Aが、見張りを適切に行っていなかったため、船首方で漂泊中のB船に気付くのが遅れ、また、船長Bが、A船が漂泊中のB船を避けると思い、漂泊を続けたため、両船が衝突したものと考えられる。</p>
<p>再発防止策</p>	<p>今後の同種事故等の再発防止及び被害の軽減に役立つ事項として、次のことが考えられる。</p> <ul style="list-style-type: none"> ・狭い水道では、小型船の漁場や釣り場にもなっていることを念頭に置き、小型船がレーダーに映りづらいことも考慮し、目視による見張りを厳重に行うなど常時適切な見張りを行うこと。 ・漂泊中であっても、接近する他船を認めた場合はその動向を継続的に観察し、十分に余裕のある時機に衝突を避けるための動作をとること。

写真2 A船の操舵室左舷側レーダーの前から船首方を見る
