船舶事故調査報告書

平成31年3月13日
 運輸安全委員会（海事専門部会）議決
 委員 佐藤 雄二（部会長）
 委員 田村 兼吉
 委員 岡本 満喜子

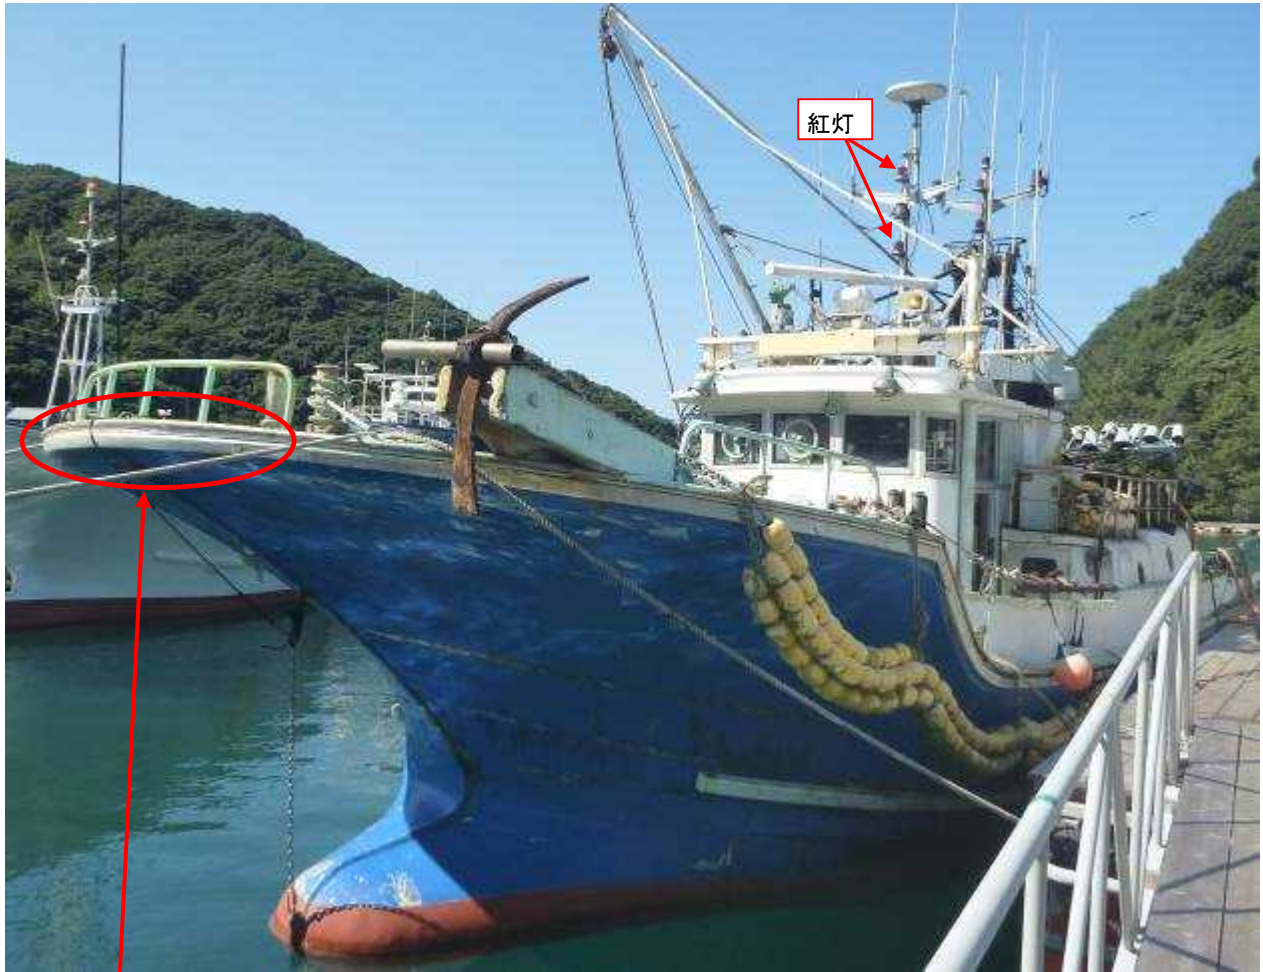
写真1 B船

<p>損傷</p>	<p>A 左舷船首部外板に擦過傷 B 船首部のブルワーク上端に剝離</p>
<p>気象・海象</p>	<p>気象：天気 雨、風向 北東、風力 1、視程 約2M 海象：海上 平穏、潮汐 高潮時、潮流 北西流</p>
<p>事故の経過</p>	<p>A船は、船長Aほか3人が乗り組み、空船の状態で、平成30年7月5日16時30分ごろ岡山県倉敷市水島港に向け、熊本県^{やつしろ}八代市八代港を出港した。</p> <p>A船は、23時30分ごろ長崎県西海市^{さいかい}御床島^{みとこ}沖付近に達したところで、船長Aが単独の船橋当直につき、その後、平戸瀬戸を通過し、GPSプロッター及び6Mレンジとしたレーダーを作動させ、約11ノットの対地速力で、佐賀県唐津市^{はどの}波戸岬沖に向けて自動操舵により北東進した。</p> <p>船長Aは、操舵スタンドの後方に立ってレーダー及び目視で見張りを行い、鷹島北西方沖において、時折雨が強く降り、視界が悪く、レーダー映像も見にくかったものの、雨雪反射除去の調整をしないで航行を続け、6日02時30分ごろ鈍い音がしたので左舷側を見たところ、A船の左舷中央部付近にB船の船首部を認め、B船と衝突したことに気付いた。</p> <p>船長Aは、直ちに機関を中立運転としたものの、行きあしによりB船と離れてしまい、本事故の発生を海上保安部に通報して乗組員に損傷状況を確認させるとともにB船を探していたところ、B船が近づいて来た。</p> <p>B船は、まき網船団の網船として、僚船4隻と共に船団を構成し、船長Bほか8人が乗り組み、操業を行う目的で、5日18時00分ごろ鷹島北西方沖の漁場に向け、僚船と共に長崎県佐世保市^{しかまち}鹿町^{しかまち}袴崎^{しとねざき}の船だまりを出港した。</p> <p>B船は、21時00分ごろ漁場に到着し、先に投錨して集魚中の船団の状況を確認したのち、機関を中立運転として漂泊し、潮流により船団から離される都度、約1時間ごとに船団の元に戻り、集魚状況を確認することを繰り返していた。</p> <p>船長Bは、漂泊を再開した後、操舵室後方の畳敷きで頭を右舷側にして横になりながら、レーダー及びGPSプロッターを見ていたところ、いつしか居眠りに陥り、衝撃で目が覚めて周囲を見た際、船首が南東方に向いたB船の船首方を左方に通り過ぎて行くA船が見えたので、A船と衝突したことに気付いた。</p> <p>B船は、船長Bが、損傷状況から操業に支障がないことが分かり、船団の集魚状況を確認した後、再度漂泊しようとしていたところ、照射灯を照らしながら近づいて来るA船を発見した。</p> <p>(付図1 事故発生経過概略図、写真1 B船 参照)</p>

損傷箇所（修理済）
