船舶事故調査報告書

平成31年3月13日
 運輸安全委員会（海事専門部会）議決
 委員 佐藤 雄二（部会長）
 委員 田村 兼吉
 委員 岡本 満喜子

事故種類	衝突
発生日時	平成30年7月23日 00時30分ごろ
発生場所	熊本県天草市横島東方沖 横島灯台から真方位126°1,650m付近 （概位 北緯32°22.3′ 東経130°15.0′）
事故の概要	漁船第十八丸 ^{いち} は、錨泊中、また、プレジャーボートもくせい丸は、北進中、両船が衝突した。 第十八丸は、右舷中央部ブルワークの破口等を生じ、また、もくせい丸は、船首部外板等に擦過傷を生じた。
事故調査の経過	平成30年8月14日、本事故の調査を担当する主管調査官（長崎事務所）ほか1人の地方事故調査官を指名した。 原因関係者から意見聴取を行った。
事実情報 船種船名、総トン数 船舶番号、船舶所有者等 L×B×D、船質 機関、出力、進水等	A 漁船 第十八丸、16トン KG2-6038（漁船登録番号）、有限会社水口松夫水産（A社） 15.74m (Lr) × 4.06m × 1.49m、FRP ディーゼル機関、漁船法馬力数180、平成5年11月20日 B プレジャーボート もくせい丸、10トン KM2-4089（漁船登録番号）、個人所有 14.98m (Lr) × 3.28m × 1.03m、FRP ディーゼル機関、364.10kW、平成7年7月15日 第293-29800号（船舶検査済票の番号）
乗組員等に関する情報	A 船長A 男性 38歳 一級小型船舶操縦士・特殊小型船舶操縦士・特定 免許登録日 平成14年4月30日 免許証交付日 平成28年10月11日 （平成34年4月29日まで有効） B 船長B 男性 70歳 一級小型船舶操縦士・特殊小型船舶操縦士・特定 免許登録日 昭和56年10月6日 免許証交付日 平成30年1月9日 （平成35年3月2日まで有効）

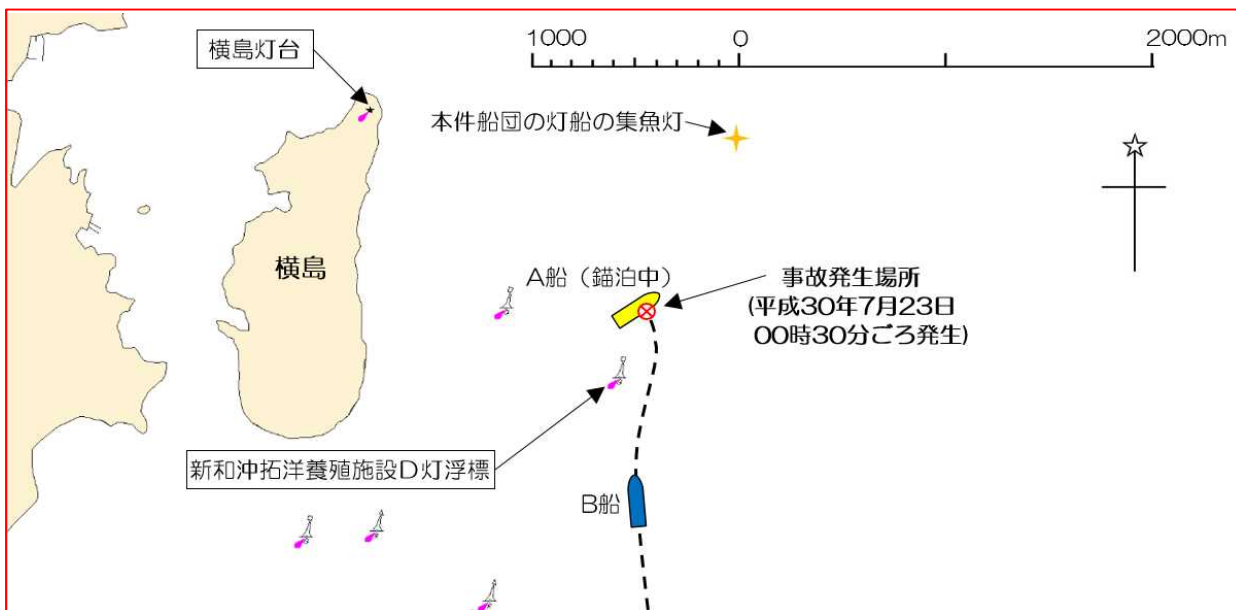
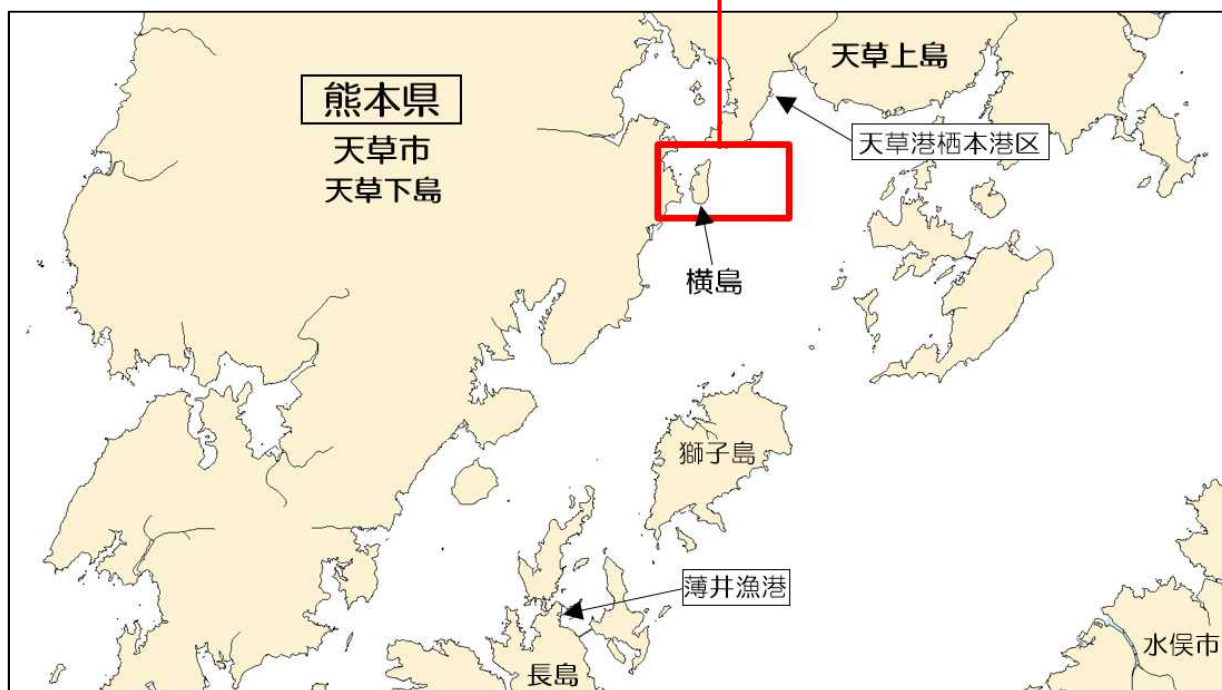
付図1 事故発生経過概略図

死傷者等	なし
損傷	<p>A 右舷中央部ブルワークに破口、右舷中央部外板に亀裂、機関室囲壁上方に設置された高圧海水洗浄機に破損、船室屋根及び左舷中央部ブルワークに亀裂等</p> <p>B 船首部外板及び船首部から中央部の船底に擦過傷</p>
気象・海象	<p>気象：天気 晴れ、風向 西北西、風力 1、視界 良好</p> <p>海象：海上 平穏、潮汐 上げ潮の初期</p>
事故の経過	<p>A 船は、船長Aほか4人が乗り組み、畜養とするかたくちいわしを‘新和沖拓洋養殖施設D灯浮標北方沖で操業するまき網船団’（以下「本件船団」という。）からA社の非自航式いけす船に取り込む作業の支援を行う目的で、平成30年7月22日20時00分ごろ鹿児島県長島町薄井漁港を出港した。</p> <p>A 船は、A社の別の漁船がえい航するいけす船を本件船団の近くに錨泊させる作業の支援を行った後、船長Aが、本件船団が投網を行う23日02時30分ごろまで待機することとして、22日22時00分ごろ本件船団の灯船の南方沖で右舷船尾部から錨を投入して錨泊を開始した。</p> <p>船長Aは、主機を停止して白色全周灯を表示し、乗組員4人を船室で仮眠させ、自身も操舵室後方の寝台で仮眠中、23日00時30分ごろ衝撃を感じ、操舵室から出たところ、A船の右舷中央部とB船の船首部とが衝突したことを認めた。</p> <p>A 船は、船長Aが、負傷者の有無及び船体の損傷状況を確認してからB船をA船に横付けさせ、A社の代表者を通じて本事故の発生を海上保安庁に通報し、その後、海上保安庁の調査を受け、自力で帰港した。</p> <p>B 船は、船長Bが1人で乗り組み、釣りをを行う目的で、22日17時30分ごろ天草市天草港栖本港区を出港した。</p> <p>船長Bは、長島町獅子島北方沖で錨泊して釣りを行った後、帰港することとし、23日00時15分ごろ釣り場を出発した。</p> <p>B 船は、船長Bが、操舵室で操縦席に座り、法定灯火の表示に加えて黄色回転灯を点灯し、3海里レンジでヘッドアップ表示としたレーダー及びGPSプロッターを作動させ、横島東方沖で操業する複数のまき網船団を避けるように針路を新和沖拓洋養殖施設D灯浮標に向け、約10ノットの対地速力で手動操舵により北進した。</p> <p>B 船は、船長Bが、新和沖拓洋養殖施設D灯浮標南方沖で、天草港栖本港区に向くように右転した後、前路に本件船団の灯船が点灯する集魚灯を認めて左舵を取ったところ、船首方至近にA船の船体を認め、主機を中立運転としたものの、A船とほぼ直角に衝突し、船首部がA船に乗り上がった。</p> <p>B 船は、船首部がA船から下り、船長Bが操舵室から出て負傷者の</p>

<p>有無及び船体の損傷状況を確認してからB船をA船に横付けし、その後、海上保安庁の調査を受け、自力で帰港した。</p> <p>(付図1 事故発生経過概略図、写真1 A船、写真2 B船 参照)</p>
その他の事項	<p>A船は、水深約35mの場所で、錨索を約65m繰り出して錨泊していた。</p> <p>A船の汽笛は、さび付いて使用できなくなり、取り外されていた。</p> <p>A船の乗組員は、ふだん、畜養魚をいけす船に取り込む作業が終了して帰港した後、畜養魚の出荷等の作業に当たっていた。</p> <p>船長Aは、A船が錨泊中、他船がA船を避けると思っていたほか、乗組員の睡眠時間を確保したいと思い、乗組員全員が仮眠を取ることとし、当直者を配置していなかった。</p> <p>船長Bは、本件船団の灯船が点灯する集魚灯に意識が向いていたので、A船に気付くのが遅れたと本事故後に思った。</p>
分析 乗組員等の関与 船体・機関等の関与 気象・海象等の関与 判明した事項の解析	<p>A あり、B あり</p> <p>A なし、B なし</p> <p>A なし、B なし</p> <p>A船は、横島東方沖で錨泊中、船長Aが、当直者を配置せずに錨泊を続けたことから、接近するB船に気付かず、B船と衝突したものと考えられる。</p> <p>船長Aは、他船が錨泊中のA船を避けると思っていたほか、乗組員の睡眠時間を確保したいと思っていたことから、錨泊中は乗組員全員が仮眠を取ることとし、当直者を配置していなかったものと考えられる。</p> <p>B船は、横島東方沖を北進中、船長Bが、前路に認めた本件船団の灯船が点灯する集魚灯に意識を向け、周囲の見張りを適切に行わずに航行を続けたことから、A船に気付くのが遅れ、A船と衝突したものと考えられる。</p>
原因	<p>本事故は、夜間、横島東方沖において、A船が錨泊中、B船が北進中、船長Aが、他船が錨泊中のA船を避けると思っていたほか、乗組員の睡眠時間を確保したいと思い、当直者を配置せずに錨泊を続け、また、船長Bが、前路に認めた本件船団の灯船が点灯する集魚灯に意識を向け、周囲の見張りを適切に行わずに航行を続けたため、両船が衝突したものと考えられる。</p>
