船舶事故調査報告書

事故種類	乗組員死亡
発生日時	平成30年9月1日 09時20分ごろ
発生場所	北海道釧路市釧路港南方沖 釧路埼灯台から真方位191°9.2海里（M）付近 （概位 北緯42°49.1′ 東経144°20.0′）
事故の概要	漁船第八十八天王丸 ^{てんおう} は、釧路港南方沖で操業中、甲板員がネットホー ーラに巻き込まれて死亡した。
事故調査の経過	平成30年9月3日、本事故の調査を担当する主管調査官（函館事 務所）ほか1人の地方事故調査官を指名した。 原因関係者から意見聴取を行った。
事実情報 船種船名、総トン数 船舶番号、船舶所有者等 L×B×D、船質 機関、出力、進水等	漁船 第八十八天王丸、135トン 132616、大祐漁業株式会社（A社） 48.65m×8.30m×3.37m、鋼 ディーゼル機関、854kW、平成3年4月1日
乗組員等に関する情報	船長 男性 39歳 四級海技士（航海） 免許年月日 平成24年12月21日 免状交付年月日 平成29年4月14日 免状有効期間満了日 平成34年4月13日 漁労長 男性 57歳 五級海技士（航海） 免許年月日 昭和61年5月15日 免状交付年月日 平成28年4月28日 免状有効期間満了日 平成33年5月14日 甲板員A 男性 59歳
死傷者等	死亡 1人（甲板員A）
損傷	なし
気象・海象	気象：天気 曇り、風向 西南西、風速 約1.7m/s、視界 良好 海象：波高 約1m、水温 約15℃
事故の経過	本船は、まき網漁の網船で、船長、漁労長及び甲板員Aほか18人 が乗り組み、運搬船2隻、探索船1隻、作業艇1隻と共に船団を構成 して平成30年9月1日01時40分ごろ釧路港を出港し、同港南方

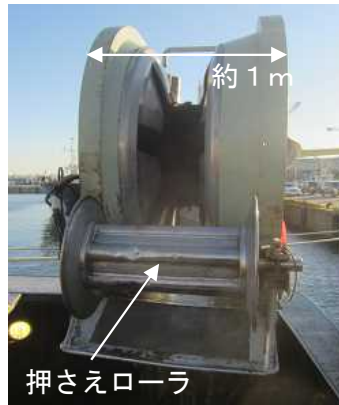
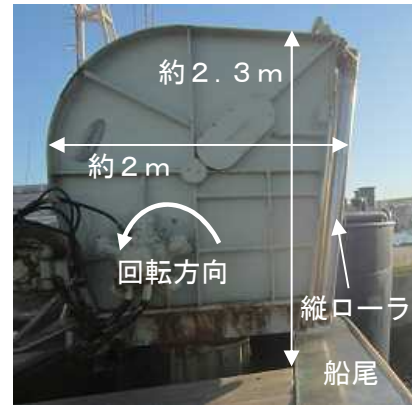
写真1 ネットホーラ（前面） 写真2 ネットホーラ（側面）

<p>その他の事項</p>	<p>本船のネットホーラは、後部に2本の縦ローラが、その前部に押さえローラが備えられており、ワイヤロープや網は、ネットホーラの上を通過して押さえローラの下を通過ようになっていた。（写真1、写真2参照）</p>

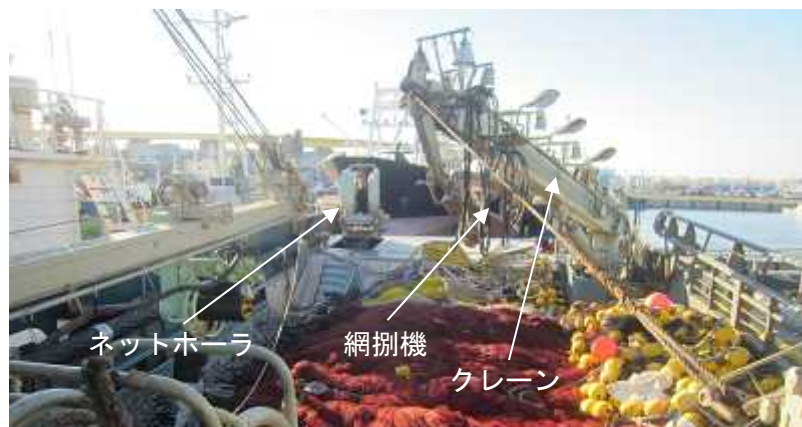
写真3 機器操作台からの見通し状況

機関員Aは、本事故当時、機器操作台の前に立って船尾方を向いていたが、クレーン及び網捌機により死角が生じていたので、甲板員Aがネットホーラに近づいたことに気付かなかった。（写真3参照）
