船舶事故調査報告書

事故種類	乗揚
発生日時	平成30年7月27日 11時00分ごろ
発生場所	長崎県佐世保港第1区 佐世保港弁天島灯台から真方位145°660m付近 （概位 北緯33°08.4′ 東経129°43.2′）
事故の概要	交通船 ^{フイエフ} YF2148は、北東進中、主機を使用できなくなり、浅瀬に乗り揚げた。 YF2148は、プロペラ翼の曲損等を生じた。
事故調査の経過	平成30年7月30日、本事故の調査を担当する主管調査官（長崎事務所）ほか1人の地方事故調査官を指名した。 原因関係者から意見聴取を行った。
事実情報 船種船名、総トン数 船舶番号、船舶所有者等 L×B×D、船質 機関、出力、進水等	交通船 YF2148、8.1トン（排水量） なし、防衛省 11.00m×3.20m×1.60m、FRP ディーゼル機関、191kW、平成12年3月
乗組員等に関する情報	船長 男性 44歳 一級小型船舶操縦士・特殊小型船舶操縦士・特定 免許登録日 平成20年2月8日 免許証交付日 平成30年1月16日 （平成35年2月7日まで有効） 機関長 男性 52歳 四級海技士（機関）（履歴限定） 免許年月日 平成30年5月29日 免状交付年月日 平成30年5月29日 免状有効期間満了日 平成35年5月28日
死傷者等	なし
損傷	プロペラ翼に曲損、船首部船底及び舵板下部に擦過傷
気象・海象	気象：天気 晴れ、風向 西南西、風力 3、視界 良好 海象：波高 約0.5m、潮汐 下げ潮の中央期
事故の経過	本船は、船長及び機関長ほか1人が乗り組み、平成30年7月27日10時45分ごろ用務で訪れていた佐世保港第2区の ^{さきまべ} 崎辺地区専用岸壁を出発し、同港第1区の ^{くらしま} 倉島地区専用岸壁に向けて帰途に就き、

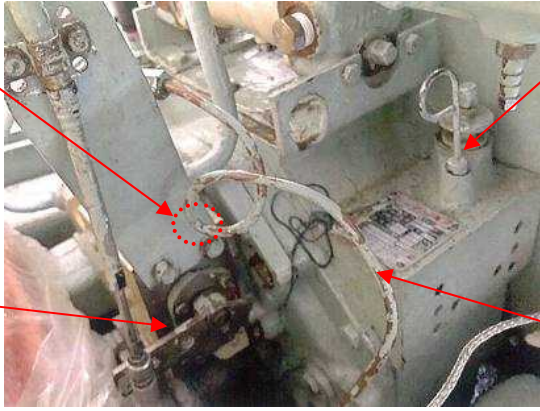
<p>船長が船体中央部右舷側の操舵場所で立って操船に当たり、機関長を船長の左舷側で見張りに当たらせ、約12ノットの対地速力で、長崎県佐世保市鱚^{えい}ノ鼻南西方沖を手動操舵により北西進した。</p> <p>船長は、佐世保港鱚ノ鼻灯浮標西方沖約400m付近で、佐世保港沖^{おきの}ノ曾根^{そね}南^{みなみ}灯浮標と佐世保港前^{まえ}畑^{はた}沖^{おき}灯浮標の間に向けて右転し、下ノチドリ瀬西方沖を北東進していたところ、10時48分ごろ速力が低下したので、主機のクラッチを操作し、中立、前進及び後進としてみたものの、クラッチが繋がらなくなった。</p> <p>機関長は、舵輪の前方に備えられている減速機油圧低下の警報が発するとともに焦げたような異臭がすることに気付き、操舵室の左舷側にある機関室上部出入口ハッチから煙が漏れ出していることを認めた。</p> <p>機関長は、すぐに機関室内を確認したところ、逆転減速機周辺に潤滑油が飛散して主機の排気管から煙が生じていることを知り、10時51分ごろ海上での修理は不能で、主機が使用できず、航行不能と判断した。</p> <p>本船は、風によって東北東方へ流され、錨を取り出すことが困難だったので、船長が、ポートフックで海底を突いて流される方向を変えようと試みたものの、効果なく流され続け、11時00分ごろタタミバエの浅瀬に乗り揚げた。</p> <p>船長は、海上自衛隊基地の本部に本事故の発生を連絡し、同本部を通して海上保安庁に通報した。</p> <p>本船は、17時53分ごろ自然離礁し、来援した海上自衛隊所有のタグボートにえい航されて倉島地区専用棧橋に着棧した。</p> <p>(付図1 事故発生経過概略図 参照)</p>
<p>その他の事項</p>	<p>本船の喫水は、船首尾とも約0.6mであった。</p> <p>主機は、運転時間が年間約167時間で、平成29年12月～平成30年1月に逆転減速機も併せて開放整備が行われていた。</p> <p>機関長は、本事故発生当日の朝、倉島地区専用岸壁の出発前、逆転減速機の潤滑油量を確認したところ、ゲージの末端に僅かに付着する状態であったので、ゲージの約60%まで潤滑油を補給していた。</p> <p>逆転減速機は、本事故後、佐世保市相浦^{あいのうら}港の造船所に本船を上架して点検した結果、作動用潤滑油の圧力計用分岐管（長さ約2m、直径6mm、銅製）に亀裂が認められ、逆転減速機オイルパンの潤滑油が空になっていた。（写真1参照）</p>

<p style="text-align: center;">写真 1 逆転減速機</p> <p>機関長は、経年劣化によって圧力計用分岐管に亀裂が生じたと本事故後に思った。</p> <p>本船は、前部乗員室出入口のボルト締めされた脱着式階段の下方に格納固定された重さ 15 kg のダンフォース型錨を備え、同室のソファ座面の下に収納された直径 18 mm、長さ約 50 m の化学繊維製錨索をつないで使用するようになっていた。</p>
<p>分析</p> <p>乗組員等の関与 船体・機関等の関与 気象・海象等の関与 判明した事項の解析</p>	<p>あり あり あり</p> <p>本船は、佐世保港第 1 区の下ノチドリ瀬西方沖を北東進中、逆転減速機が作動しなくなり、主機を使用できなかったことから、風によって流され、タタミバエの浅瀬に乗り揚げたものと考えられる。</p> <p>逆転減速機は、作動用潤滑油の圧力計用分岐管に亀裂が生じて潤滑油が漏えいし、作動用潤滑油圧が低下したことから、作動しなくなったものと考えられる。</p> <p>本船は、脱着式階段を取り外して錨を取り出す必要があり、速やかに投錨できなかったことから、流され続けたものと考えられる。</p>
<p>原因</p>	<p>本事故は、本船が、佐世保港第 1 区の下ノチドリ瀬西方沖を北東進中、逆転減速機が作動しなくなり、主機を使用できなかったため、風によって流され、タタミバエの浅瀬に乗り揚げたものと考えられる。</p>
<p>再発防止策</p>	<p>海上自衛隊基地の本部は、本事故後、再発防止策として、船長及び機関長に対しての安全対策に関する再教育を実施し、シーアンカーの装備を検討している。</p> <p>今後の同種事故等の再発防止に役立つ事項として、次のことが考えられる。</p> <ul style="list-style-type: none"> ・ 機関室の点検を行い、不具合箇所を早期に発見して整備しておくこと。 ・ 沿岸で船舶を運航する際は、錨を速やかに使用できる状態にしておくこと。
