## 船舶事故調査報告書

平成31年3月27日  
 運輸安全委員会（海事専門部会）議決  
 委員 佐藤 雄二（部会長）  
 委員 田村 兼吉  
 委員 岡本 満喜子

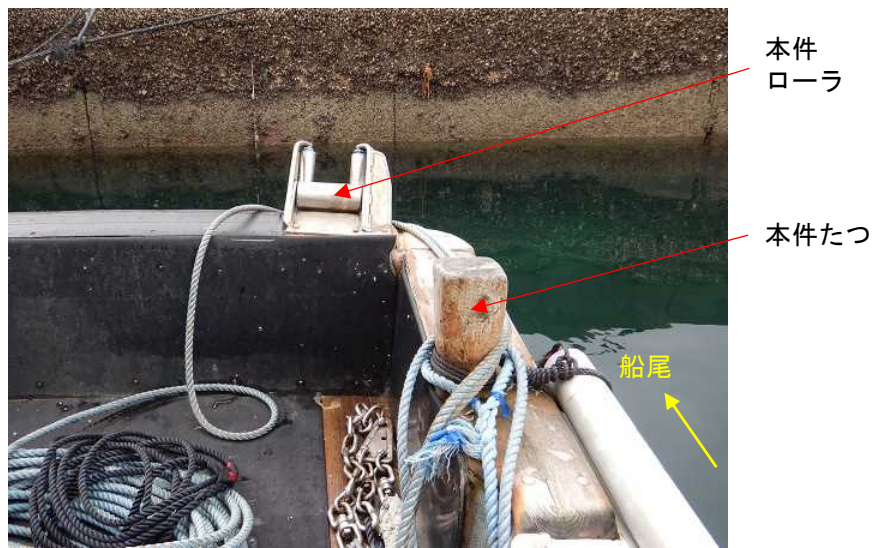
写真1 左舷船尾部の状況

本船は、船長が、左舷綱だけでごち網を揚網しようと、僚船から受け取った左舷綱を左舷船尾端のガイドローラ（以下「本件ローラ」という。）を介して左舷船尾部のたつ（以下「本件たつ」という。）に固定し、左舷綱を様々な方向に強く引いたが、左舷綱が緊張して船体が左舷側に傾き、揚網することができなかった。（写真1参照）

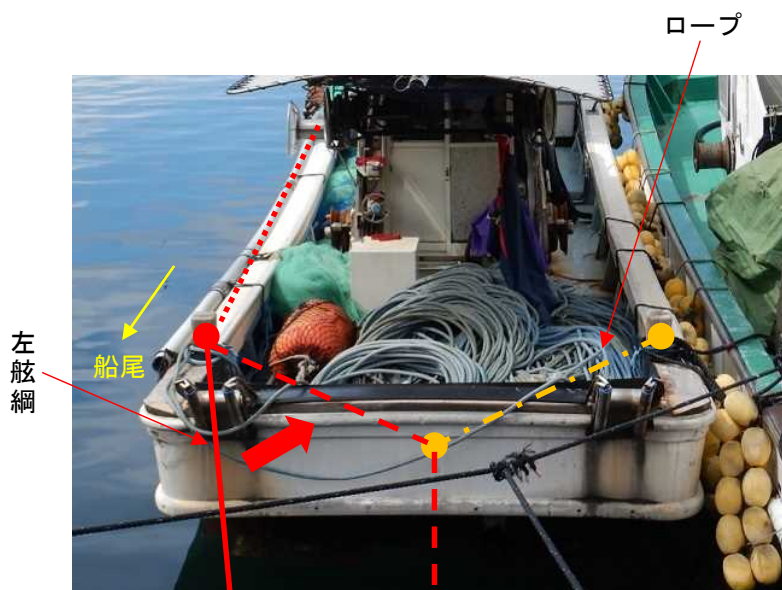
写真2 揚網作業の変更の状況

船長は、左舷綱を本件ローラから外して右舷船尾部のたつに固定したロープと結び、船尾中央でY字形とした後、主機を使用して揚網することを思い立ち、左舷綱を移動する作業を甲板員2人に行わせることとした。（写真2参照）

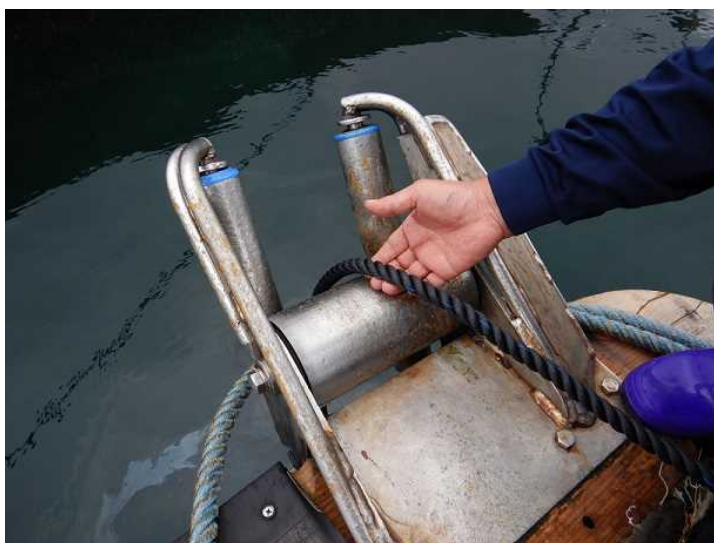
写真3 本事故発生時の状況（再現）

甲板員Aは、左舷船尾部で右舷方を向き、右手で本件ローラ付近の左舷網を握って、船長の指示を待っていたところ、緩んでいた左舷網が船体動揺により緊張し、15時20分ごろ左舷網と本件ローラとの間に右手指を挟まれた。(写真3参照)

甲板員Aは、僚船に移乗して鹿児島県阿久根市阿久根港に到着し、救急車で、同市内の医療センターに搬送され、右示指、右中指及び右環指切断と診断された。

<p>ら外すことで揚網できており、ごち網が引っ掛かったまま揚網が困難な状態となったのは本事故時が初めてであった。</p> <p>船長は、引き綱を取り扱う際、ガイドローラ付近には手を近づけないように甲板員Aに指示しておけばよかったと本事故後に思った。</p>
<p><b>分析</b></p> <p>乗組員等の関与 船体・機関等の関与 気象・海象等の関与 判明した事項の解析</p>	<p>あり あり なし</p> <p>本船は、長島南西方沖において揚網作業中、甲板員Aが、揚網方法変更後の船長からの作業指示を待つ際、本件ローラ付近の左舷綱を握っていたことから、船体動揺により緊張した左舷綱と本件ローラとの間に右手指を挟まれて負傷したものと考えられる。</p>
<p><b>原因</b></p>	<p>本事故は、本船が、長島南西方沖において揚網作業中、甲板員Aが、揚網方法変更後の船長からの作業指示を待つ際、本件ローラ付近の左舷綱を握っていたため、船体動揺により緊張した左舷綱と本件ローラとの間に右手指を挟まれたことにより発生したものと考えられる。</p>
<p><b>再発防止策</b></p>	<p>今後の同種事故等の再発防止及び被害の軽減に役立つ事項として、次のことが考えられる。</p> <ul style="list-style-type: none"> <li>・揚網作業中は、緊張する引き綱に注意し、作業指揮者の指示があるまでガイドローラ付近には手を近づけないこと。</li> <li>・作業指揮者は、甲板員に対し、引き綱を取り扱う際、ガイドローラ付近には手を近づけないよう指示すること。</li> <li>・事故が発生した場合、速やかに海上保安庁に通報すること。</li> </ul>
