船舶事故調査報告書

事故種類	乗組員負傷
発生日時	平成30年6月17日 06時00分ごろ
発生場所	熊本県熊本市熊本港 <small>ひゃっかんこう</small> 百貫港灯台から真方位222° 3.1海里（M）付近 （概位 北緯32° 45.7′ 東経130° 33.7′）
事故の概要	漁船 <small>せいぎよ</small> 盛漁丸は、海底 <small>かくほん</small> の攪拌作業中、船長が右手指をロープと船尾構造物との間に挟まれて負傷した。
事故調査の経過	平成30年6月21日、本事故の調査を担当する主管調査官（長崎事務所）ほか1人の地方事故調査官を指名した。 原因関係者から意見聴取を行った。
事実情報 船種船名、総トン数 船舶番号、船舶所有者等 L×B×D、船質 機関、出力、進水等	漁船 盛漁丸、3.9トン KM3-47501（漁船登録番号）、個人所有 12.47m（Lr）×2.35m×0.88m、FRP ディーゼル機関、漁船法馬力数70、昭和63年10月7日
乗組員等に関する情報	船長 男性 76歳 二級小型船舶操縦士・特殊小型船舶操縦士・特定 免許登録日 昭和51年5月7日 免許証交付日 平成26年9月22日 （平成31年5月11日まで有効）
死傷者等	重傷 1人（船長）
損傷	なし
気象・海象	気象：天気 晴れ、風 ほとんどなし、視界 良好 海象：海上 平穏、潮汐 低潮時
事故の経過	本船は、船長及び甲板員2人が乗り組み、熊本港の海底攪拌作業の目的で、平成30年6月17日05時20分ごろ西方から同港に至る水路の両側に築造された潜堤付近の担当区画に向けて熊本市 <small>てんめい</small> 天明漁港を出港した。 本船による熊本港の海底攪拌作業は、えい航用ロープにつないだ貝桁を海中に投入し、貝桁をえい航しながら担当区画内を航行することにより、海底を攪拌していくものであった。 本船は、船長が操船に当たり、05時52分ごろ担当区画の作業開始場所に到着し、甲板員2人が前部甲板で攪拌作業に使用する貝桁を

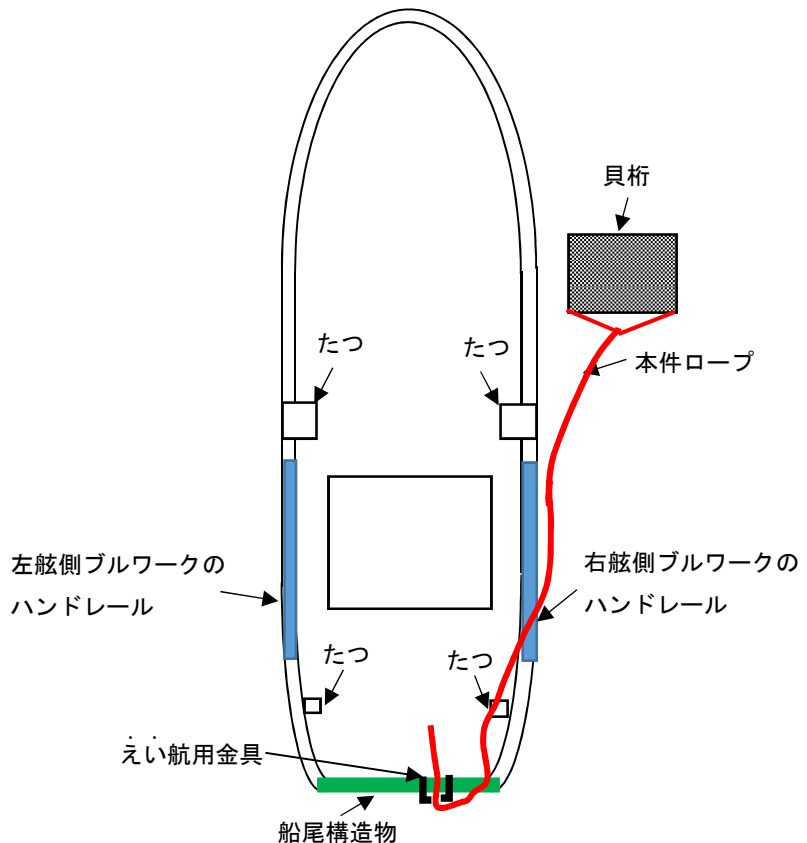
図1 船体及び本件ロープ概略図

船長は、甲板員に貝桁投入の合図を送って右舷側から貝桁が投入された直後、約1ノット(kn)の速力(対地速力、以下同じ。)で北進し、甲板員1人(以下「甲板員A」という。)が、「貝桁のえい航用ロープ」(以下「本件ロープ」という。)を、前部甲板右舷側のたつ及び操舵室の右舷側ブルワークのハンドレール船首側から舷外にかわすのを確認した。(図1参照)

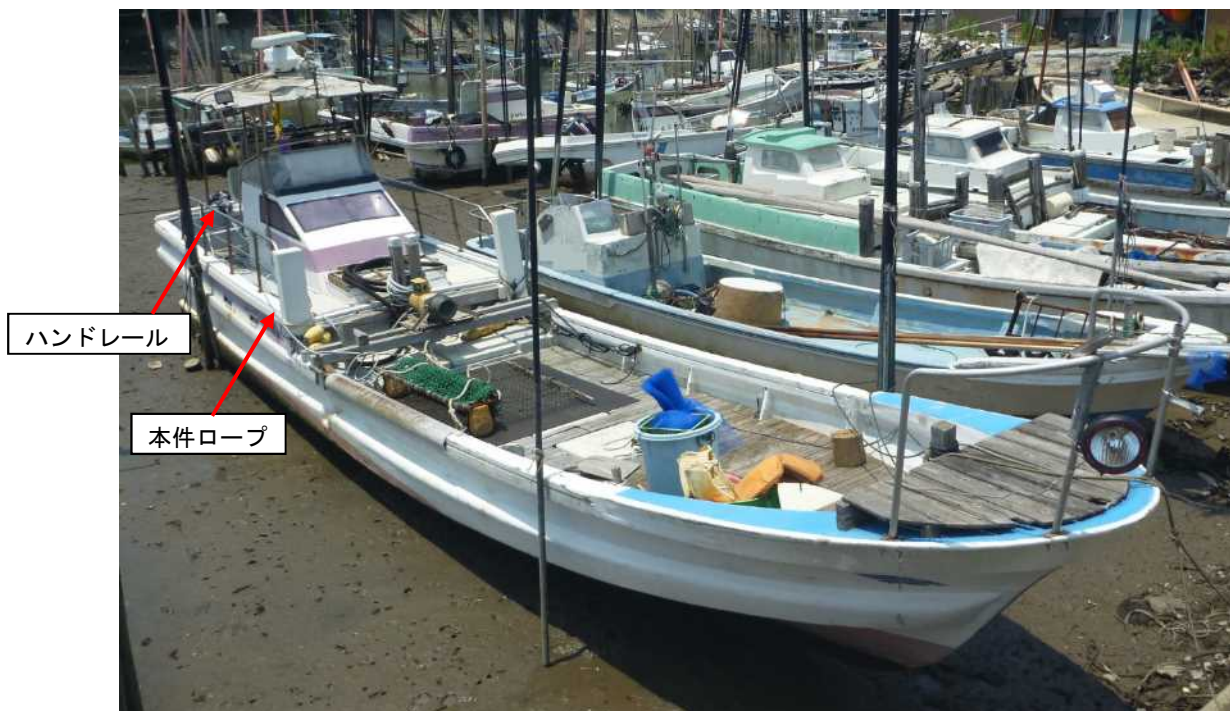
写真2 右舷側ブルワークのハンドレール及び本件ロープ

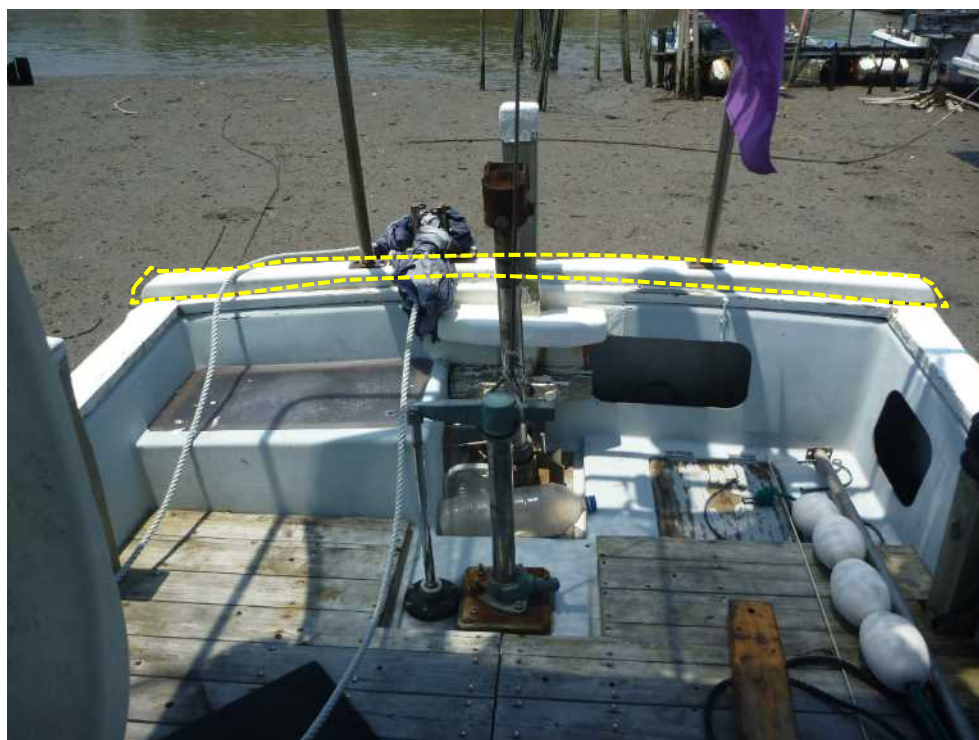
船長は、操縦席を離れて後部甲板右舷側に移動し、左手で本件ロープを操舵室右舷側ブルワークのハンドレール船尾側及び右舷船尾部のたつから舷外にかわした際、本件ロープが船尾構造物の右舷端に引っ掛かっていることに気付き、本件ロープを外そうとして右手で本件ロープを握ったところ、06時00分ごろ本件ロープと同構造物との間に右手指を挟まれた。

写真3 船尾構造物

<p>っていくように同構造物を削って薄くすることとした。</p> <p>今後の同種事故等の再発防止に役立つ事項として、次のことが考えられる。</p> <ul style="list-style-type: none">・ 船尾構造物にロープが引っ掛かった際は、一旦船を停止してからロープを外すこと。
--	---

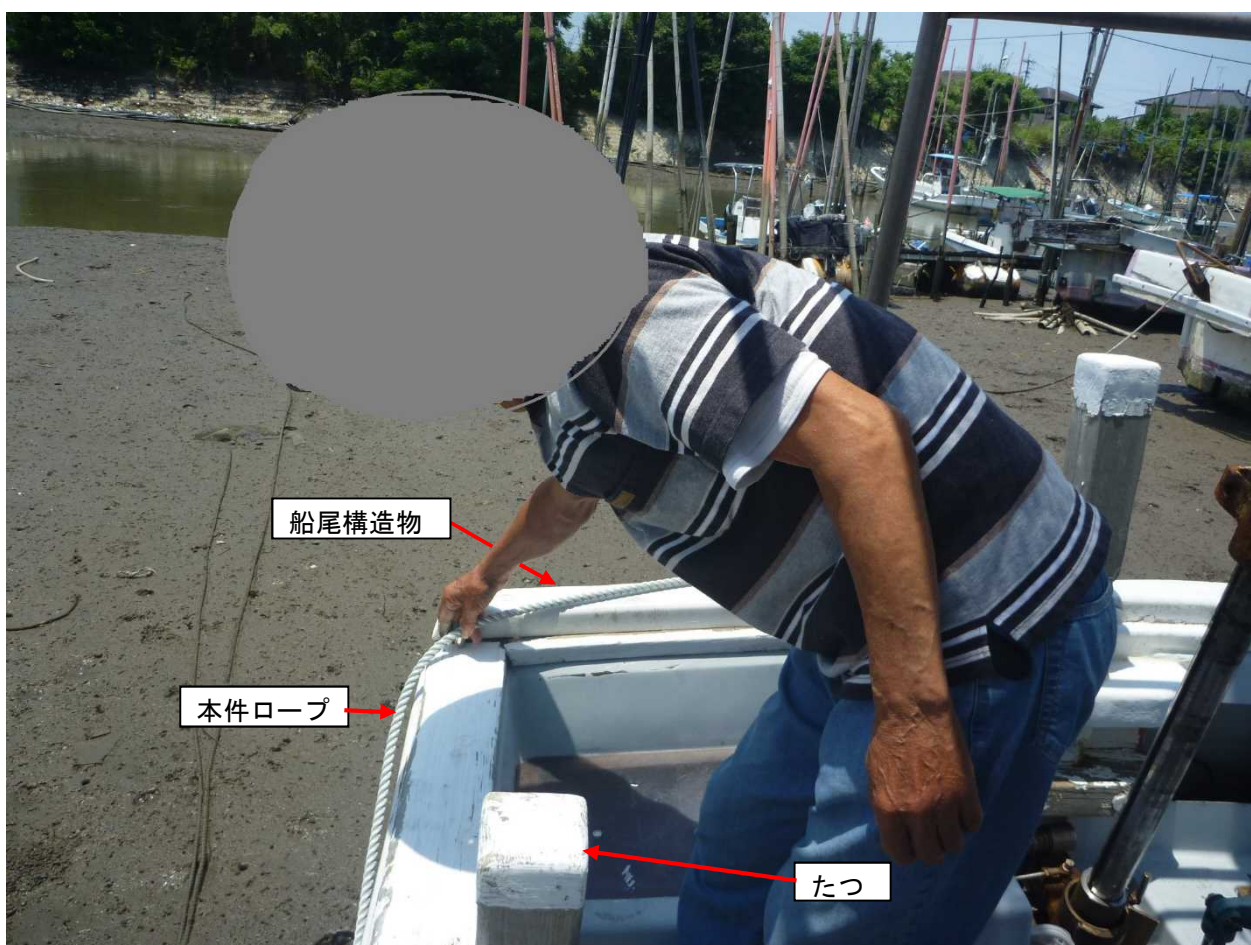
原因	<p>本事故は、本船が、熊本港の担当区画で約1knの速力により攪拌作業中、船長が、船尾構造物の右舷端に引っ掛かった本件ロープを停船せずに外そうとして本件ロープを握ったため、本件ロープと同構造物との間に右手指を挟まれたことにより発生したものと考えられる。</p>
再発防止策	<p>船長は、本事故後、ロープが船尾構造物に引っ掛からずに自然に滑</p>

写真4 船尾構造物と本件ロープに右手指を挟まれた状況（再現）
