船舶事故調査報告書

事故種類	転覆
発生日時	平成30年10月6日 15時50分ごろ
発生場所	沖縄県宮古島市佐和田漁港西方沖 佐和田四等三角点から真方位274° 2.1海里（M）付近 （概位 北緯24° 50.9′ 東経125° 07.8′）
事故の概要	遊漁船第1絹丸は、西進中、転覆した。 第1絹丸は、船長及び同乗者が軽傷を負い、推進器翼の欠損等を生じた。
事故調査の経過	平成30年10月23日、本事故の調査を担当する主管調査官（那覇事務所）ほか1人の地方事故調査官を指名した。 原因関係者から意見聴取を行った。
事実情報 船種船名、総トン数 船舶番号、船舶所有者等 L×B×D、船質 機関、出力、進水等	遊漁船 第1絹丸、3.2トン 296-21924 沖縄、個人所有 9.23m (Lr) × 2.52m × 1.00m、FRP ディーゼル機関、176.5kW、平成14年8月
乗組員等に関する情報	船長 男性 48歳 一級小型船舶操縦士・特殊小型船舶操縦士・特定 免許登録日 平成24年5月22日 免許証交付日 平成30年5月21日 （平成34年5月22日まで有効）
死傷者等	軽傷 2人（船長、同乗者）
損傷	推進器翼に欠損及び曲損、船首部ブルワークの脱落、操舵室の倒壊、主機等に濡損
気象・海象	気象：天気 曇り、風向 北東、風速 約7m/s、視界 良好 海象：うねり 波向西、波高約2m、潮汐 上げ潮の中央期 宮古島地方には、平成30年10月5日16時02分に波浪注意報（有義波高2.5m）が発表され、本事故当時も継続中であった。 全国港湾海洋波浪情報網（ナウファス）による平良港沖（本事故発生場所の東方約5.8M）の波浪観測値は、次のとおりであった。

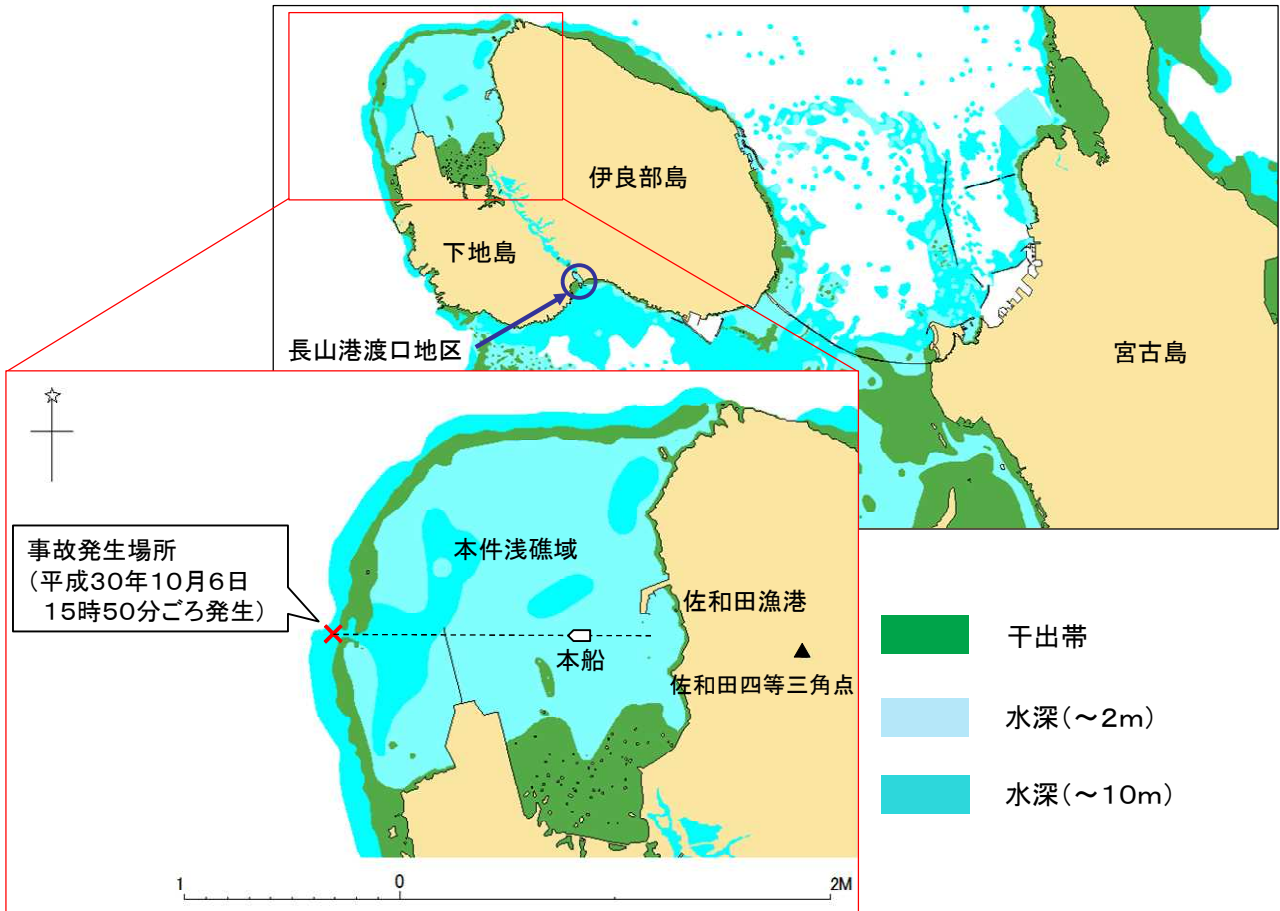
付図1 事故発生経過概略図

時刻 (時：分)	有義波		波向
		波高(m)	周期(s)	
	15:00	1.64	9.3	北北西
	15:20	1.63	9.1	北北西
	15:40	1.72	8.6	北北西
事故の経過	<p>本船は、船長が1人で乗り組み、同乗者1人を乗せ、台風で避難していた佐和田漁港から宮古島市長山港渡口地区に回航する目的で、平成30年10月6日15時00分ごろ出港し、‘佐和田漁港西方沖の干出浜（さんご礁）に囲まれた浅礁域’（以下「本件浅礁域」という。）を西進した。</p> <p>本船は、佐和田漁港西方沖約1.5Mにある本件浅礁域外に出る水路（可航幅約50m）を約20ノットの対地速力で航行し、船首方からの波高約2mの磯波*1を乗り越え、次の磯波を乗り越えようとしたとき、船首が持ち上げられて推進器翼が干出浜に接触した。</p> <p>本船は、推進力がなくなって航行不能となり、磯波を受けて右方に振られ、更に左舷方から磯波を受けて15時50分ごろ右舷側に転覆し、船長及び同乗者が投げ出された。</p> <p>船長は、波が高いのでここで泳いで干出浜に上がるのは危険と判断し、同乗者と共に潮流に身を任せて南方に流された後、波の影響が少ない干出浜まで泳ぎ、18時00分ごろ宮古島市下地島西岸から陸に上がった後、19時17分ごろ海上保安庁に事故の発生を通報した。</p> <p>本船は、転覆した状態で南西方沖に約9M漂流し、7日、船長が手配した漁船にえい航され、長山港渡口地区に陸揚げされた。</p> <p>（付図1 事故発生経過概略図、写真1 本船 参照）</p>			
その他の事項	<p>本船の喫水は、船首約0.4m、船尾約1.1mであった。</p> <p>本船は、台風が接近した場合、佐和田漁港で避難し、台風が過ぎた後、長山港渡口地区に回航していた。</p> <p>船長は、佐和田漁港から出港する際、満潮だと本件浅礁域から出る際の磯波が高くなるので危険であり、また、干潮だと本件浅礁域の水深が浅くて航行できないので、満潮時及び干潮時を避けて出港していた。</p> <p>船長は、ふだん、本件浅礁域から出る際、磯波を乗り越えるので、本船が押し戻されないように本事故発生時と同じ程度の速力で突っ切るように航行していた。</p> <p>船長は、本事故当時、インターネットで気象及び海象の情報を入手し、波浪注意報が継続して発表されていたことを認めていたが、これまでも同様の状況で本件浅礁域を出たことがあり、翌日に遊漁船業が</p>
