船舶事故調査報告書

船種 船名 ロールオン・ロールオフ貨物船 清和丸
船舶番号 140284
総トン数 15,781トン

事故種類 衝突（岸壁）
発生日時 平成30年7月13日 07時19分ごろ
発生場所 宮城県仙台塩釜港仙台区高松ふ頭2号岸壁
仙台北防波堤灯台から真方位274° 1,460m付近
(概位 北緯38° 16.2' 東経141° 01.5')

平成31年3月13日

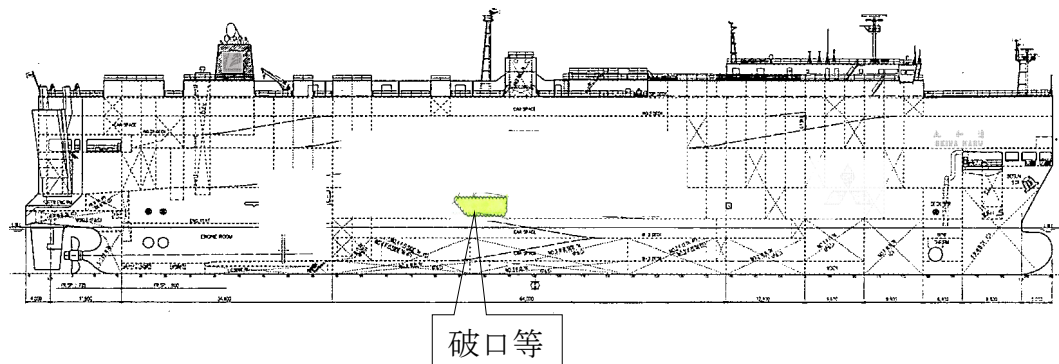
図1 本船の損傷箇所略図

造船会社が作成した工事完了報告書によれば、本船は、右舷中央部船側外板に高さ約1.75m、長さ約9.60mの範囲に破口及び凹損を伴う擦過傷を生じ、本事故発生当日に仮修理された。

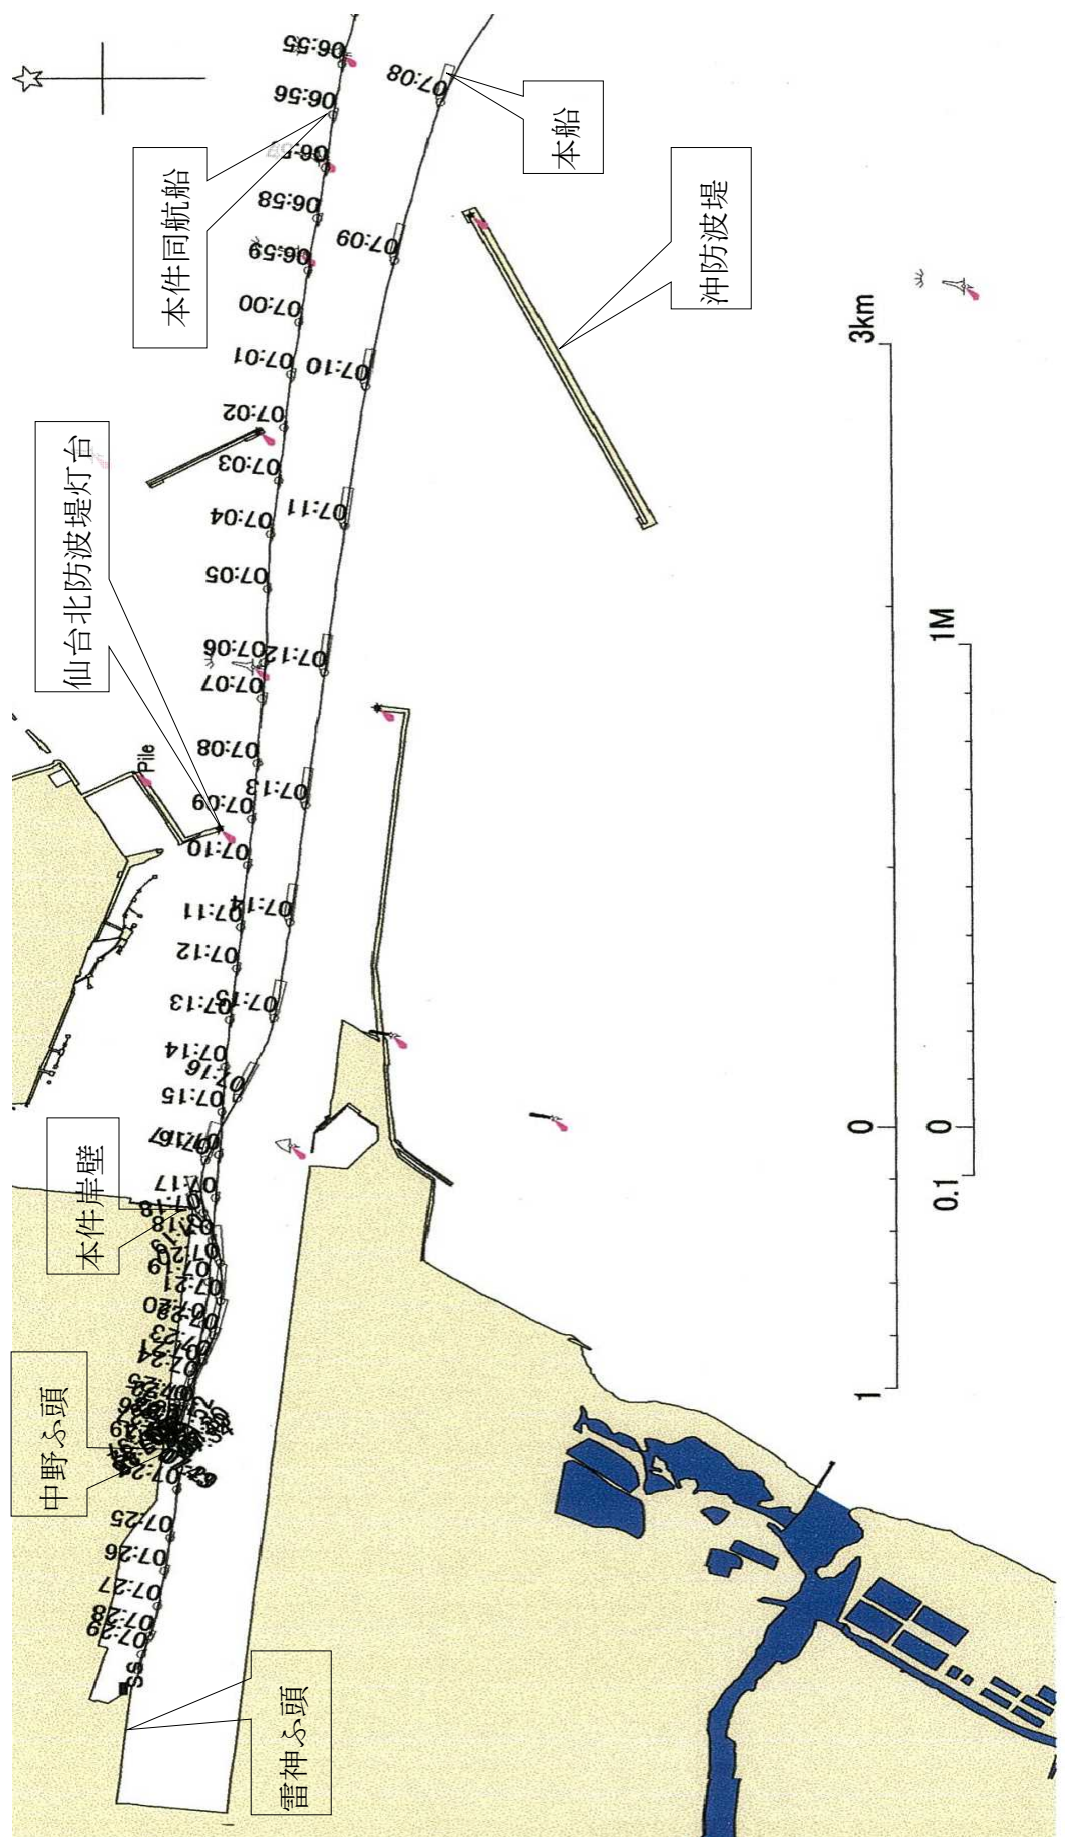
仙台塩釜港仙台区
 付図1 航行経路図 (全体)

本船は、07時15分ごろ、微速力前進とした後、仙台塩釜港仙台区高松ふ頭2号岸壁(以下「本件岸壁」という。)まで約750m、約5.5knの速力で航行する本件同航船まで約350mの位置で約11.6knの速力で右舵20°を取って右回頭を始め、07時16分ごろ、最微速力前進とした際、本件岸壁の南東端角を船首正面に見て約420mの距離に接近した。

船長は、07時17分ごろ、約7.9knの速力で船首が本件岸壁の南東端角の約180m手前まで接近したところ、航海士Aから本件岸壁に近すぎるとの報告を受けて舵を中央に戻し、緊急全速力後進を指示するとともに左舵を取った。

本件岸壁との衝突を避けようと試みたが、07時19分ごろ約2.1knの速力で右舷中央部船側外板が本件岸壁の南東端角に衝突した。

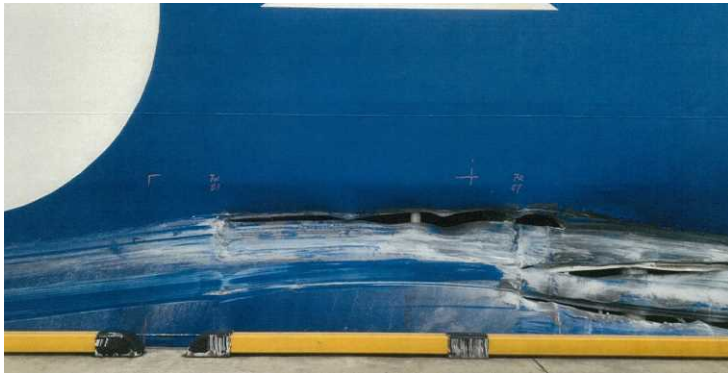
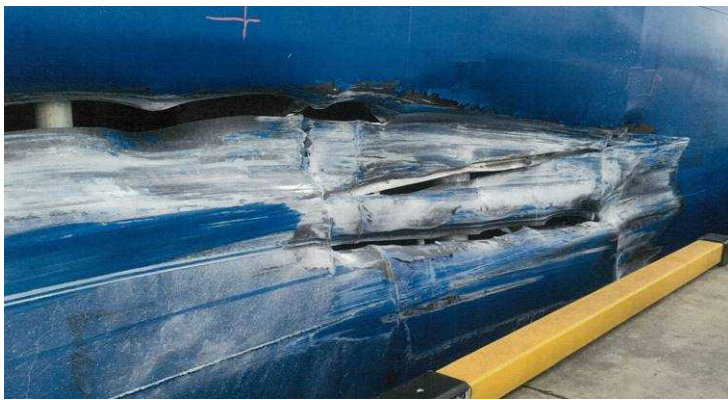
写真1 本船の損傷状況

2.3から、本船は、右舷中央部船側外板に破口及び凹損を伴う擦過傷を生じ、本件岸壁には、南東端角の岸壁上部構造物に圧壊がそれぞれ生じたものと考えられる。

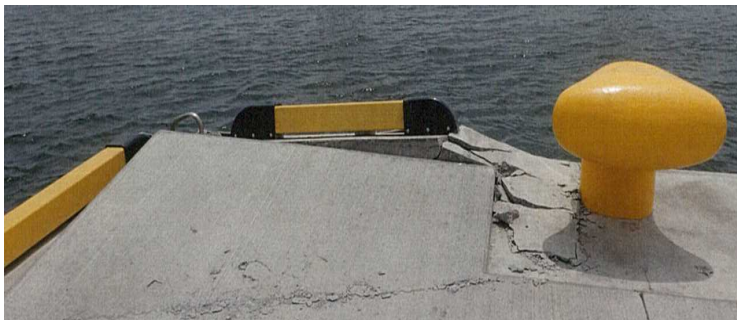
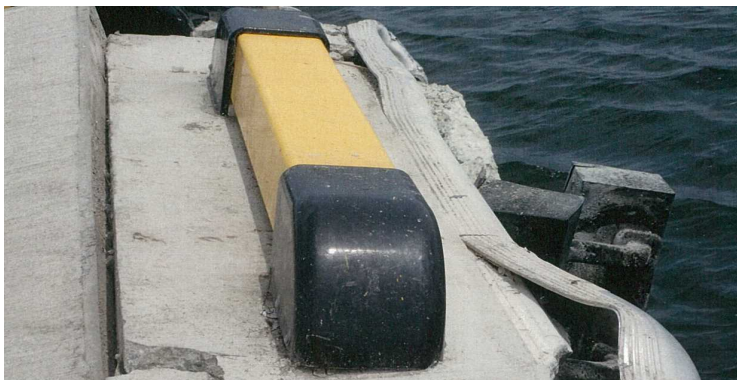
写真2 本件岸壁の損傷状況

現場調査及び検定機関が作成した調査報告書によれば、本件岸壁には、南東端角の上部構造物に圧壊が生じた。(写真2 本件岸壁の損傷状況 参照)
