船舶事故調査報告書

事故種類	浸水
発生日時	平成30年11月13日 11時50分ごろ
発生場所	宮城県気仙沼市岩井崎南西方沖 岩井崎灯台から真方位226° 580m付近 （概位 北緯38° 49.5′ 東経141° 35.9′）
事故の概要	漁船第七博洋丸 ^{はくよう} は、わかめ養殖施設において作業中、機関室等に浸水した。 第七博洋丸は、操舵区画の機器の濡損等を生じた。
事故調査の経過	平成30年11月14日、本事故の調査を担当する主管調査官（仙台事務所）ほか1人の地方事故調査官を指名した。 原因関係者から意見聴取を行った。
事実情報 船種船名、総トン数 船舶番号、船舶所有者等 L×B×D、船質 機関、出力、進水等	漁船 第七博洋丸、1.3トン MG3-43955（漁船登録番号）、個人所有 7.33m（Lr）×1.78m×0.80m、FRP ディーゼル機関、55kW（動力漁船登録票による）、昭和62年4月18日
乗組員等に関する情報	船長 男性 68歳 二級小型船舶操縦士・特殊小型船舶操縦士・特定 免許登録日 昭和51年5月28日 免許証交付日 平成30年11月12日 （平成35年11月11日まで有効）
死傷者等	なし
損傷	操舵区画の囲壁が破損、マスト、オーニング用支柱等が曲損、操舵区画、機関室等の各機器に濡損（全損）
気象・海象	気象：天気 曇り、風向 南東、風力 2、視界 良好 海象：うねり 波向南東、波高約1m、水温 約17℃
事故の経過	本船は、船長が1人で乗り組み、平成30年11月13日07時ごろ、岩井崎南西方沖のわかめ養殖施設（以下「本件養殖施設」という。）に向けて気仙沼市川原漁港 ^{かわら} を出港した。 本船は、08時40分ごろ、本件養殖施設において、長さ約50mの親縄（三つ打ちの合成繊維製ロープ、直径約32mm）の編み目に、約2～3cmの長さに切ったわかめの種糸を約30～40cm間隔で挟み

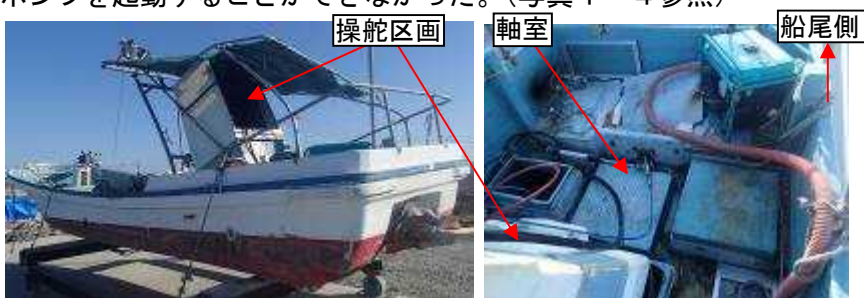
写真1 本船

船長は、軸室のビルジポンプを起動させようと同ポンプのスイッチがある操舵区画に向かったところ、後部甲板に約10～15cmの高さまで海水が滞留しており、さらに船尾部の舷縁を越えて波が打ち込んで船尾側への傾斜が増したので、危険を感じて前部甲板に避難し、同ポンプを起動することができなかった。（写真1～4参照）

したものと考えられる。
原因	<p>本事故は、本船が、岩井埼南西方沖の本件養殖施設において、挟み込み作業中、船長が同作業に意識を集中し、周囲の波の状況を確認せずに同作業を続けていたため、波が船尾部の舷縁を越えて打ち込んでいることに気付かず、後部甲板に滞留した海水が軸室から機関室等に浸水したものと考えられる。</p>
再発防止策	<p>今後の同種事故等の再発防止及び被害の軽減に役立つ事項として、次のことが考えられる。</p> <ul style="list-style-type: none"> ・ 操業中は、常に周囲の波の状況を確認し、必要に応じて移動すること。 ・ 事故等の緊急時には、速やかに救助要請を行うこと。

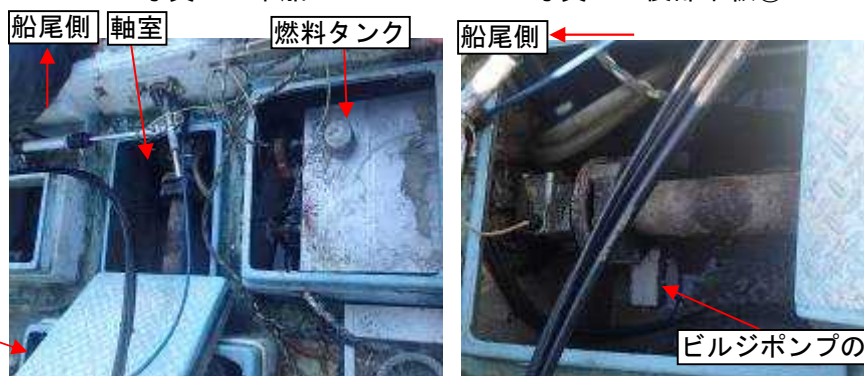
写真3 後部甲板②

操舵区画下の
機関室

<p>本船は、12時30分ごろ船首部を上にした状態で船尾部から沈没し、12時35分ごろ来援した僚船に船長が救助された。</p> <p>(付図1 事故発生場所概略図 参照)</p>
<p>その他の事項</p>	<p>船長は、平成30年7月に本船を中古で購入後、船体の改造を行っていないかった。</p> <p>本船は、船内外機を備えており、操舵区画の甲板下に機関室があり、同室船尾側に軸室が配置されていた。</p> <p>本船は、ふだん、海面から船尾部の舷縁までの高さが、約60cmであった。</p> <p>本船は、両舷ブルワーク下部に直径約8cmの排水口が片舷に3か所設けられていたが、右舷後部の排水口以外は、ふだんから海面とほぼ同じ高さであったので、排水口が閉じられていた。(写真5参照)</p> <div data-bbox="331 734 1254 1070" data-label="Image"> </div> <p>写真5 本船（右舷側）</p> <p>船長は、本事故当日の朝、テレビの天気予報を見て時化などの予報ではないことを確認した後、川原漁港において、海象状況を見てうねりが少しある程度であったので、出港した。</p> <p>船長は、出港後、波の高さ等の海象状況の変化を感じていなかったが、挟み込み作業を終える約1時間半前から、同作業に意識を集中していたので、周囲の波の状況を確認しておらず、その間に船尾部から波が打ち込んでいたと本事故後に思った。</p> <p>船長は、南東方からのうねりと本件養殖施設北西方の浅所からの返し波とが合わさり、隆起した波が船尾部の舷縁を越えて打ち込み、後部甲板に滞留した海水が軸室から機関室等に流入して、船体が船尾側へ傾斜したと本事故後に思った。</p> <p>船長は、本事故当時、固型式の救命胴衣を着用していた。</p>
<p>分析</p> <p>乗組員等の関与</p> <p>船体・機関等の関与</p> <p>気象・海象等の関与</p> <p>判明した事項の解析</p>	<p>あり</p> <p>なし</p> <p>あり</p> <p>本船は、岩井埼南西方沖の本件養殖施設において、挟み込み作業中、船長が同作業に意識を集中し、周囲の波の状況を確認せずに同作業を続けていたことから、波が船尾部の舷縁を越えて打ち込んでいることに気付かず、後部甲板に滞留した海水が軸室から機関室等に浸水</p>
