船舶事故調査報告書

平成31年3月27日

運輸安全委員会（海事専門部会）議決

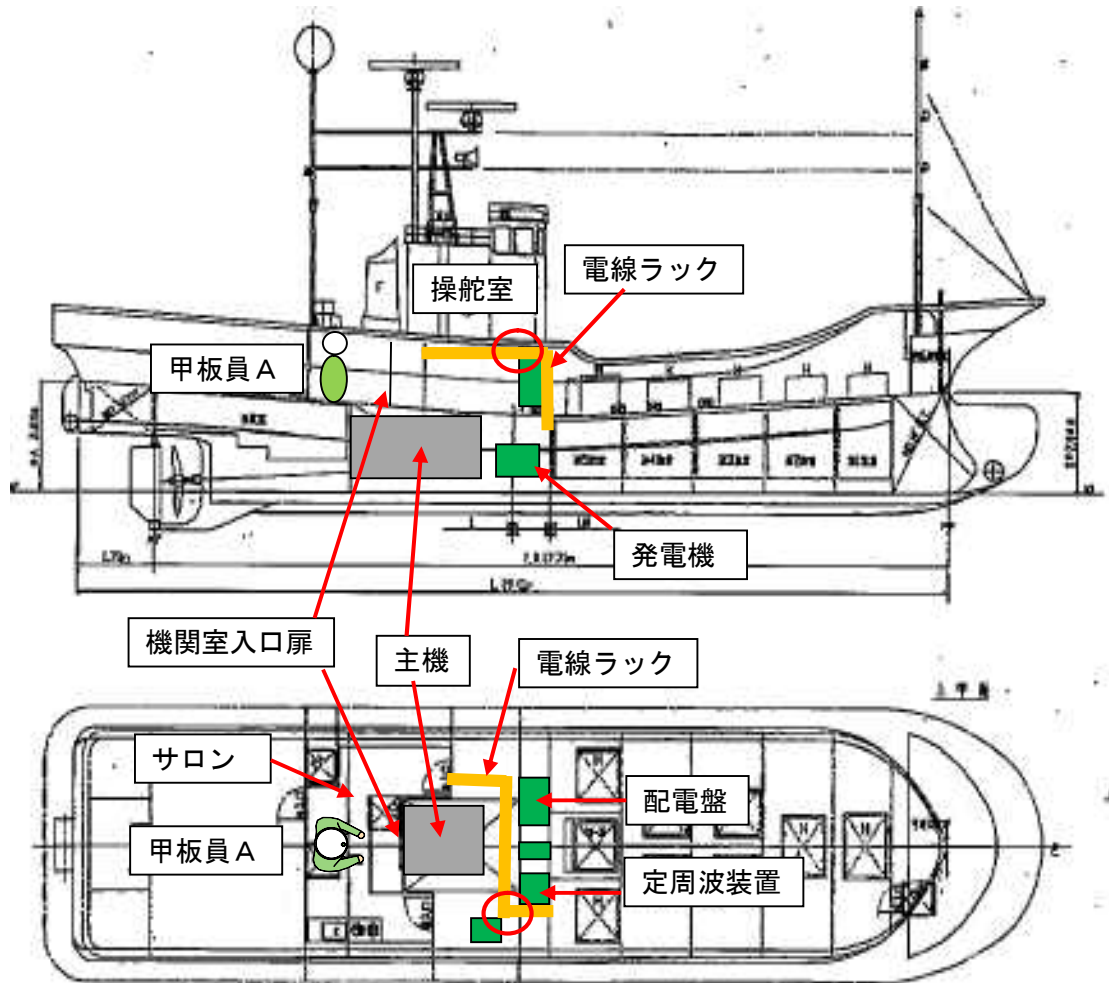
付図2 本船見取図

○ 甲板員 A が白煙及び炎を認めた場所

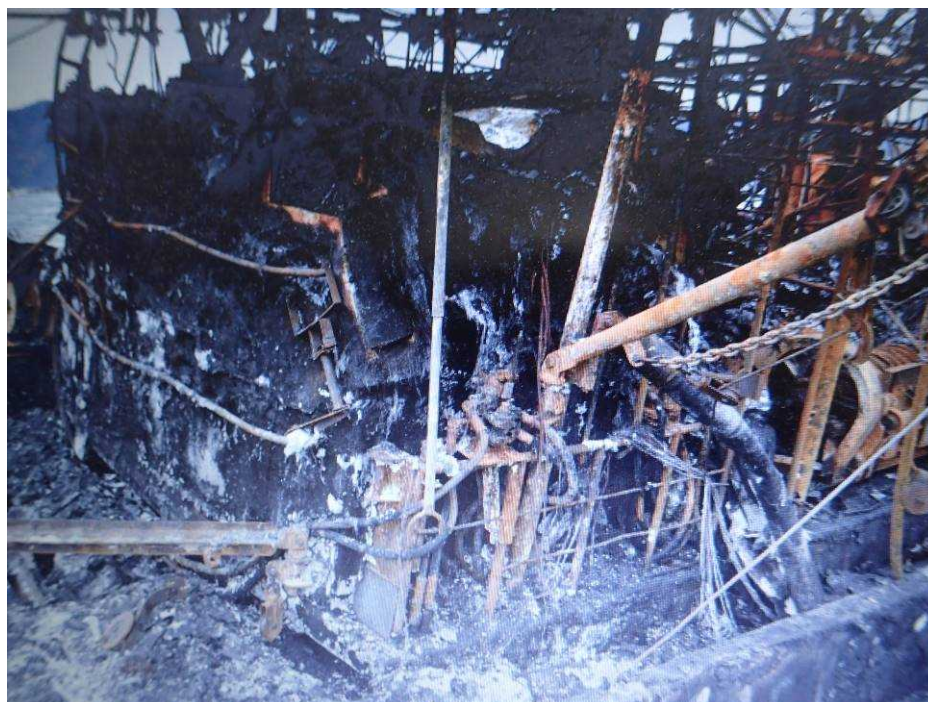
写真2 操舵室

<p>時00分ごろ宮古港鍬ヶ崎岸壁に左舷着けで着岸した。</p> <p>本船は、8日早朝からさんま約7tを水揚げした後、海が時化していたので出漁を取り止め、9日も出漁できずに停泊していた。</p> <p>本船の乗組員は、9日11時00分ごろまでに全員が上陸し、甲板員1人（以下「甲板員A」という。）が15時30分ごろ帰船して、操舵室下のサロンでテレビを見ていた。</p> <p>甲板員Aは、16時00分ごろ何か焦げるような臭いを感じ、サロンの船首側にある機関室入口扉を開けたところ、機関室前部壁面の上段右舷側にある定周波装置の右舷側から白煙及び炎を認め、船長及び機関長に電話で報告した。</p> <p>甲板員Aは、電話をしている間に煙が酷くなってきたので、消火活動をできずに岸壁に避難した。</p> <p>船長は、甲板員Aから連絡を受け、水揚げ業者に消防への通報を依頼するとともに、16時10分ごろ機関長と本船まで戻ったところ、本船が炎に包まれた状態であることを認めた。</p> <p>本船は、16時22分ごろ本船に到着した消防車及び巡視船により消火活動が開始され、18時15分ごろ鎮火した。</p> <p>(付図1 事故発生場所概略図、付図2 本船見取図、写真1 本船、写真2 操舵室、写真3 配電盤焼損状況、写真4 機関室前部上段焼損状況、写真5 電線ラック焼損状況、写真6 電線溶断部 参照)</p>
<p>その他の事項</p>	<p>本船は、ふだん、5月から7月までは、さば、いわし漁、7月から11月まではさんま漁に使用されており、10月はほとんど毎日出漁していた。</p> <p>本船は、漁具以外の電源を主機に直結した軸発電機を使用して発電しており、定周波装置を通じて給電していた。</p> <p>定係地の落石漁港では陸上電源から給電するので主機を停止するが、その他の場所で停泊する際は、常に主機を運転して給電し、そのために機関室内へ給気ファンを作動させて給気していた。</p> <p>主機の使用時間は、2年間で約13,000時間であった。</p> <p>本船は、平成25年12月からの定期検査で主機、発電機及び定周波装置等が換装されたが、電路は換装されなかった。</p> <p>本船は、建造後30年以上が経過しており、船舶所有者が約8年前に購入後、約5年前から機関長1人が機関部及び電気部を担当しており、その間に不具合は発生していなかった。</p> <p>機関長は、本船の配電盤にある接地灯を操作したことはなく、また電路の絶縁抵抗も計測したことはなかった。</p> <p>本船は、機関室上段、操舵室及び上甲板が焼損し、機関室内の配電盤から操舵室給電の電線用に設置された電線ラック内の電線に溶断している箇所が発見され、短絡の痕跡が認められた。</p>

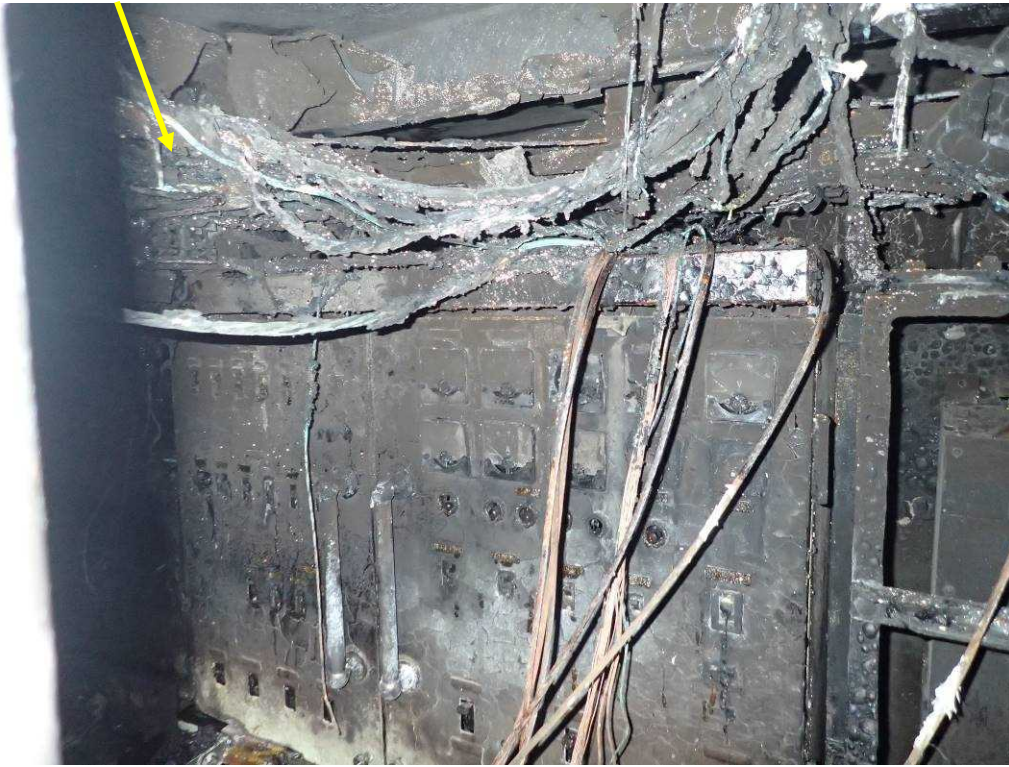
写真3 配電盤焼損状況

電線ラック

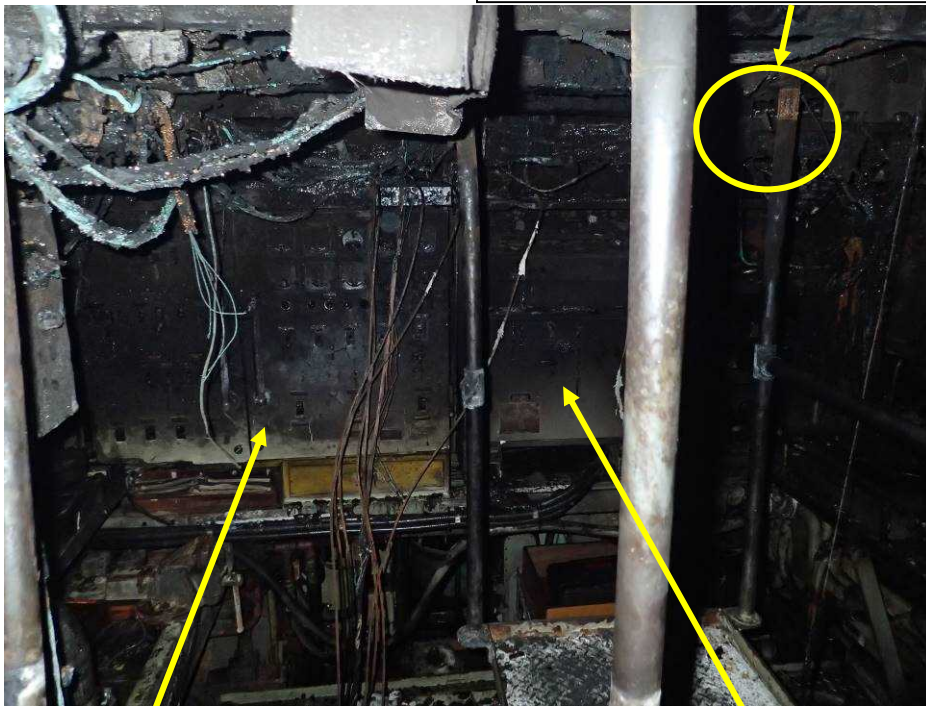
写真4 機関室前部上段焼損状況

<p>甲板員 A が最初に白煙と炎を見た場所は、電線が溶断していた場所付近であった。</p> <p>本船は、機関室に自動拡散型消火器を装備していたが、作動状況は不明であった。</p>
<p>分析</p> <p>乗組員等の関与 船体・機関等の関与 気象・海象等の関与 判明した事項の解析</p>	<p>なし あり なし</p> <p>本船は、宮古港鎌ヶ崎岸壁において、軸発電機を運転して停泊中、機関室内に設置された操舵室給電用の電線ラック内の電線が経年劣化して短絡したことから、出火し、周囲の可燃物に引火したものと考えられる。</p>
<p>原因</p>	<p>本事故は、本船が、宮古港鎌ヶ崎岸壁において、軸発電機を運転して停泊中、機関室内に設置された操舵室給電用の電線ラック内の電線が経年劣化して短絡したため、出火し、周囲の可燃物に引火したことにより発生したものと考えられる。</p>
<p>再発防止策</p>	<p>今後の同種事故等の再発防止及び被害の軽減に役立つ事項として、次のことが考えられる。</p> <ul style="list-style-type: none"> ・定期的に電気配線の点検を行い、特に老朽船については、絶縁抵抗測定等電氣的なメンテナンスを実施することが望ましい。 ・法令で火災探知器等の設置が求められる船舶以外の小型船舶にあっても、機関室には、火災探知器等を設置することが望ましい。

甲板員Aが白煙及び炎を認めた場所

配電盤

定周波装置
