船舶事故調査報告書

平成31年3月13日
 運輸安全委員会（海事専門部会）議決
 委員 佐藤 雄二（部会長）
 委員 田村 兼吉
 委員 岡本 満喜子

事故種類	衝突（閘門）
発生日時	平成30年6月5日 10時35分ごろ
発生場所	千葉県香取市加藤洲閘門 <small>かとうずこうもん</small> 磯山三等三角点から真方位336° 1, 140m付近 （概位 北緯35° 56.0′ 東経140° 32.6′）
事故の概要	遊覧船あやめ丸は、航行中、加藤洲閘門の閘門扉に衝突した。 あやめ丸は、旅客1人が軽傷を負い、船首部ハンドレールの曲損等 を生じた。
事故調査の経過	平成30年6月8日、本事故の調査を担当する主管調査官（横浜事 務所）ほか1人の地方事故調査官を指名した。 原因関係者から意見聴取を行った。
事実情報 船種船名、総トン数 船舶番号、船舶所有者等 L×B×D、船質 機関、出力、進水等	遊覧船 あやめ丸、5トン未満 234-319茨城、個人所有 7.30m×1.50m×0.41m、木 ガソリン機関、7.28kW、昭和50年3月
乗組員等に関する情報	船長 女性 83歳 一級小型船舶操縦士・特殊小型船舶操縦士・特定 免許登録日 昭和50年6月27日 免許証交付日 平成26年9月19日 （平成31年12月18日まで有効）
死傷者等	軽傷 1人（旅客A）
損傷	船首部ハンドレールに曲損、船外機に濡損
気象・海象	気象：天気 晴れ、風 なし、視界 良好 水象：川面 平穏
事故の経過	本船は、船長が1人で乗り組み、常陸利根川に注ぐ茨城県潮来市前 川河口にある乗船場で旅客7人を乗せ、常陸利根川を挟んで対岸の加 藤洲の水路（以下「本件水路」）に架かる12本の橋を巡る遊覧の目 的で、平成30年6月5日10時00分ごろ同乗船場を出発した。 本船は、船長が船尾で船外機の操縦ハンドルを持って操船し、常陸 利根川を横断して同川と本件水路の間に設置された加藤洲閘門（船舶 を通航させるため河川等の高低差のある水面間で水位を調節して船舶 を収容する閘室 <small>まわし</small> とその両側の常陸利根川側（以下「川側」という。）

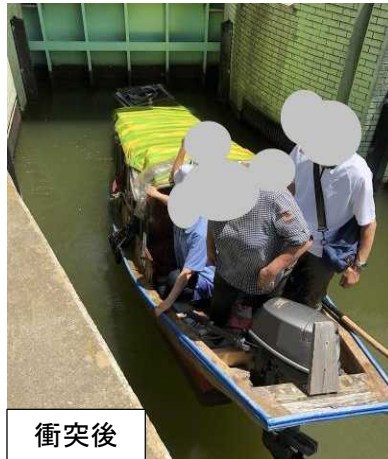
写真1 本事故後の状況（旅客提供）

本船は、船首部が水路側扉により下方に押されて水面下に沈み、船尾部が水面上に持ち上げられた。

本船は、船尾部が左方に振れて本件水路西側の護岸に接近した際、船長及び別の旅客(以下「旅客B」という。)が護岸に飛び移り、その後、船尾部が右方に振れて護岸から離れ、本件水路中央付近で振れが止まった。(写真1参照)

衝突後

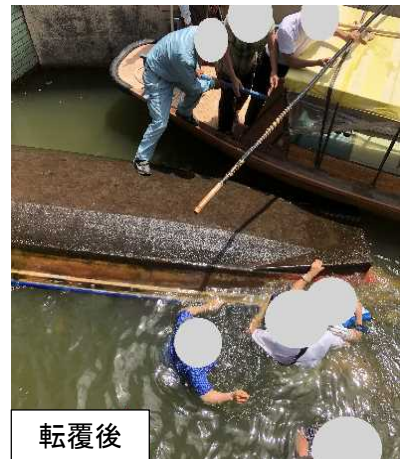
本船は、水路側扉が開放され、浸水した状態で船首部が水面に上昇して船尾部が着水し、香取市遊覧船事業所所属の遊覧船により旅客1人が救助された後に右舷側に傾き、船尾付近にいた旅客5人が落水し、転覆した。(写真1参照)

転覆後

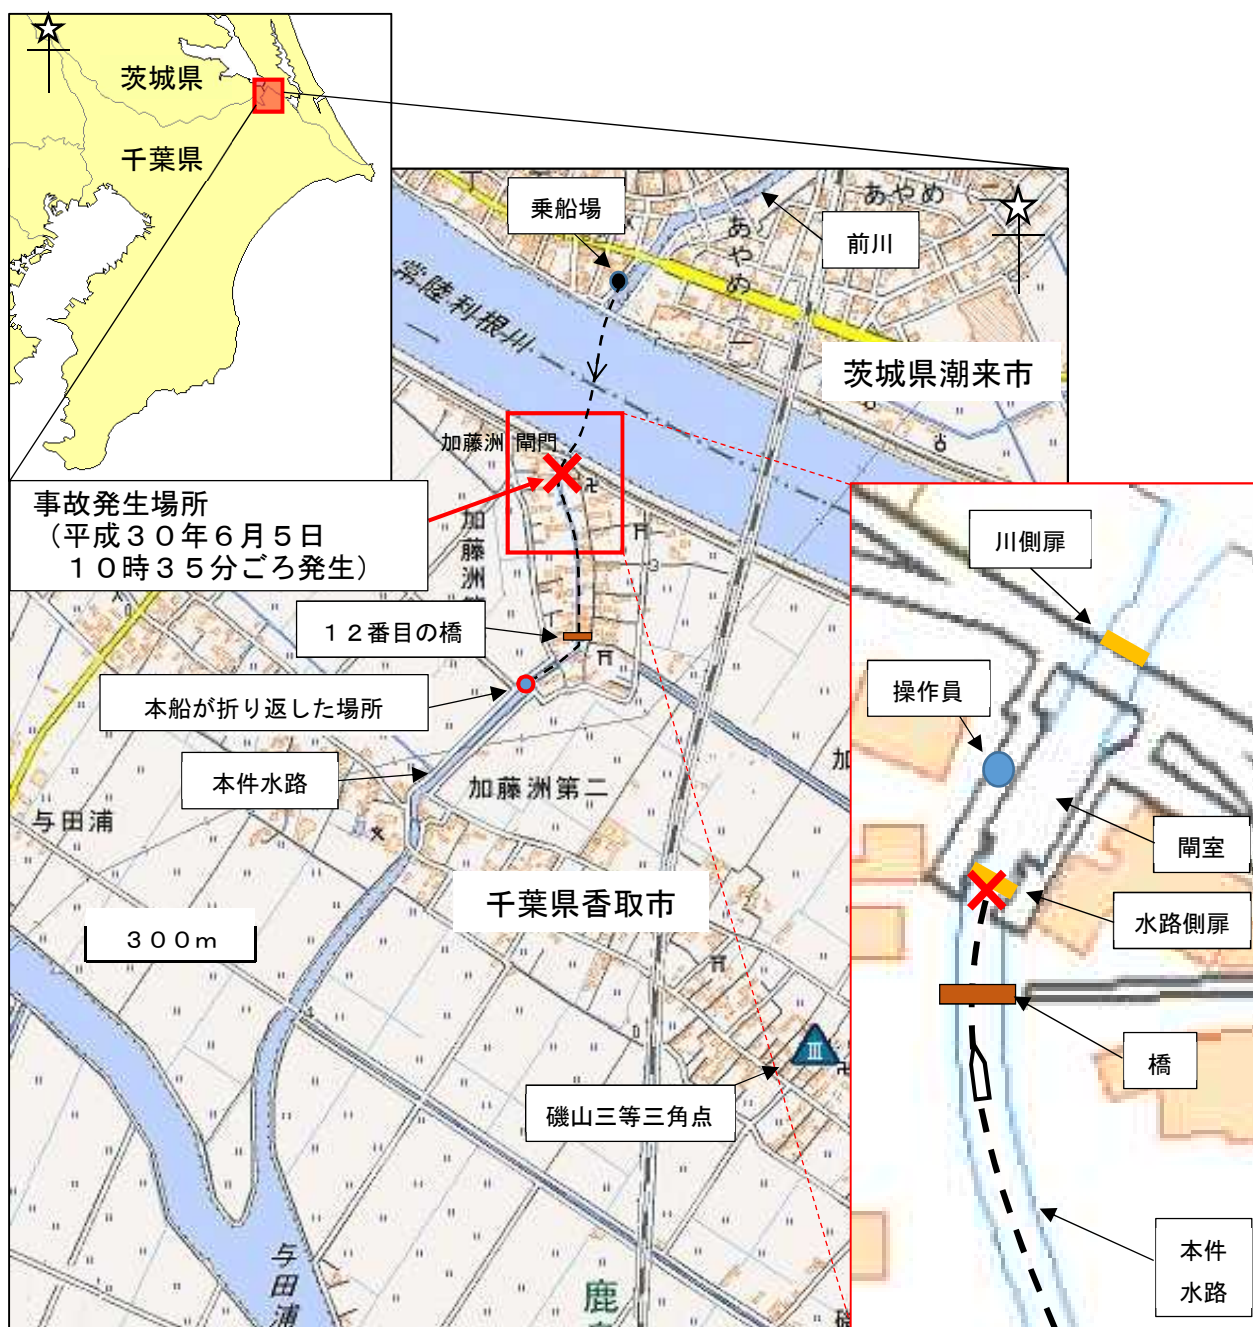
付図1 事故発生経過概略図

本船は、12番目の橋下を通過した後、折り返して加藤洲閘門に向けて本件水路を微速で北進した。

操作員は、本船が戻ってくる前に常陸利根川方面から別の遊覧船が南進してきたので、閘室に設置された‘吊り輪を引くことによって作動するスイッチ’(以下「プルスイッチ」という。)を引いて水路側扉を閉鎖する操作を行った。

本船は、水路側扉まで約15mとなった頃、旅客のうち1人(以下「旅客A」という。)が、水路側扉が下降中であることに気付き、ぶつかる旨の言葉を発して周囲に知らせたものの、10時35分ごろ船首部が下降中の水路側扉に衝突した。

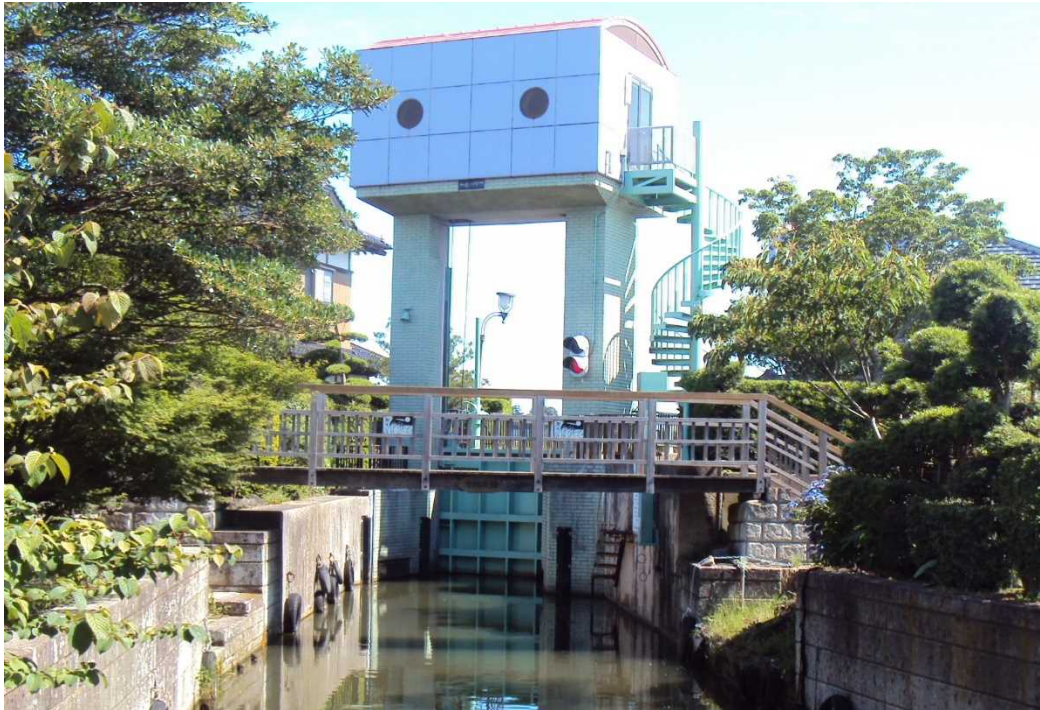
写真3 加藤洲閘門（本件水路側）

加藤洲閘門の川側及び本件水路側には、開閉状況を示す信号機が設置され、閘門扉の開動作前に警報が吹鳴されるようになっていた。

船長は、本事故当時、遠方から水路側扉が開いているのを視認したので、依頼どおりに操作員が開けた状態にしていってくれたと思い、その後、水路側扉の開閉状況を示す信号を確認しておらず、水路側扉が閉動作中であることに気付かなかった。

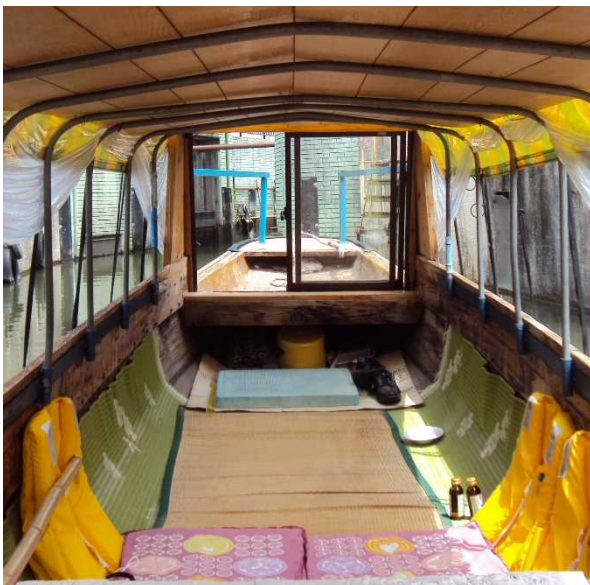
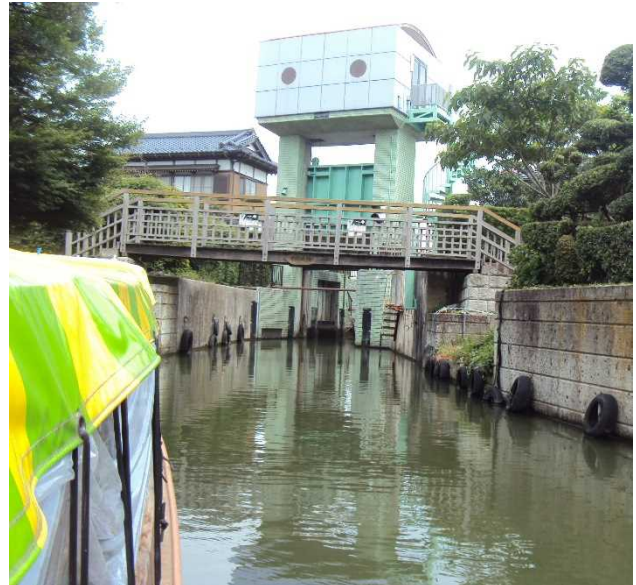
写真4 本船同型船の船尾部から船首方の見通し

本船は、船尾付近から座った姿勢で船首方を見通した場合、オーニング等により船首方の一部に死角を生じる状態であったが、体を左右に移動させることによりその死角を補うことができた。
