船舶事故調査報告書

事故種類	乗組員死亡
発生日時	不明（平成30年6月20日 05時17分ごろ～06時17分ごろの間）
発生場所	千葉県市川市の江戸川河口南方沖 塩浜四等三角点から真方位136° 760m付近～129° 590m付近の間 （概位 北緯35° 39.5′ 東経139° 57.2′ ～北緯35° 40.0′ 東経139° 57.1′ の間）
事故の概要	漁船 ^{ゆりな} 裕理奈は、操業中、船長が落水して溺死した。
事故調査の経過	平成30年6月25日、本事故の調査を担当する主管調査官（横浜事務所）ほか1人の地方事故調査官を指名した。 原因関係者からの意見聴取は、本人が本事故で死亡したため、行わなかった。
事実情報 船種船名、総トン数 船舶番号、船舶所有者等 L×B×D、船質 機関、出力、進水等	漁船 裕理奈、1.1トン CB3-50792（漁船登録番号）、個人所有 9.71m（Lr）×1.76m×0.48m、FRP ディーゼル機関、漁船法馬力数40、昭和60年1月15日
乗組員等に関する情報	船長 男性 59歳 一級小型船舶操縦士・特殊小型船舶操縦士・特定 免許登録日 昭和56年5月13日 免許証交付日 平成29年10月30日 （平成35年4月27日まで有効）
死傷者等	死亡 1人（船長）
損傷	なし
気象・海象	気象：天気 雨、風向 東南東、風力 3、気温 約21℃ 海象：海上 平穏、水温 約21℃、潮汐 上げ潮の中央期
事故の経過	本船は、船長（以下「本件船長」という。）が1人で乗り組み、平成30年6月20日04時30分ごろ、江戸川河口南方沖の貝まき漁（ホンビノスガイを対象）の漁場に向けて千葉県船橋市栄町の船だまりを出発した。 本件船長は、05時17分ごろ塩浜四等三角点から136°（真方位、以下同じ。）760m付近の漁場で、左舷船首部に立って漁具

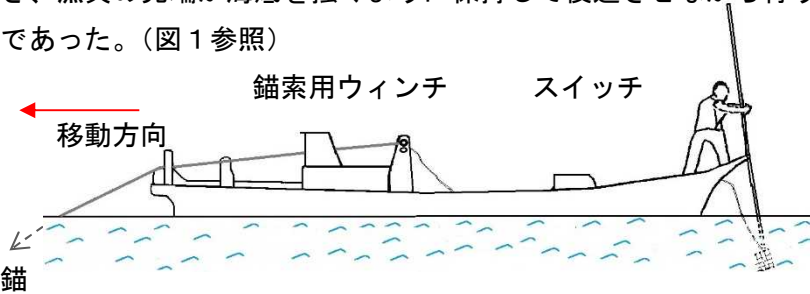
<p>図1 漁労状況略図(05時17分ごろの状況)</p>

<p>(木製の棒の先に搔き籠^かが付いた長さ約5.7mの道具)を持ち、貝まき漁を行っている姿が、船橋市のふなばし三番瀬海浜公園の南西側に設置されていた監視カメラに映っていた。</p> <p>本船は、06時17分ごろ、操業していた漁場の北西方の場所で、船上に人がいない状態で監視カメラに映っていた。</p> <p>本件船長所属の漁業協同組合は、この日04時00分ごろから本船が操業していた場所の南西方約900m沖で、クレーン船1隻を配置し、土砂運搬船3隻及び監視船1隻を使い、市川市塩浜一丁目の岸壁から土砂を運び、漁場の改善のための客土(土質を改良するため、他所から土を運び入れること)の作業を行っていた。</p> <p>クレーン船に乗っていた漁業協同組合の担当者(以下「組合担当者」という。)は、07時10分ごろ土砂運搬船の船長から、本船が漁具を海中に入れた状態で船上に人の姿が見当たらないとの連絡を受けた。</p> <p>組合担当者は、監視船で、塩浜四等三角点から129°590m付近に停船していた本船に向かい、機関が中立運転の本船船内及び付近海面を捜索したが、本件船長を発見できなかったため、07時28分ごろ海上保安庁及び消防署に本件船長が見当たらない旨を通報した。</p> <p>10時43分ごろ市川市本行徳所在の油槽所の南方沖で、うつ伏せで海上に浮いている人が発見され、所持品から本件船長と判明した。</p> <p>本件船長は、救急車で病院に搬送されて死亡が確認され、溺死と検案された。</p> <p>(付図1 事故発生場所概略図 参照)</p>
<p>その他の事項</p>	<p>本事故当時、漁業協同組合は、貝まき漁の操業における出漁時刻を04時30分と決めていた。</p> <p>監視カメラは、漁業協同組合が設置したもので、設定した範囲の漁場を1時間単位で、1分ごとに西方に向きを変えながら映すようになっていた。</p> <p>本事故の貝まき漁は、最初に漁場に目標となる竹竿^{さお}を立ててから移動し、移動した場所で船尾から投錨後、竹竿に向かって前進して竹竿のそばで機関を中立運転としたのち、漁具を持って左舷船首部に立ち、右舷船首部のスイッチで調整しながら錨索用ウィンチで錨索を巻き、漁具の先端が海底を搔くように保持して後進させながら行うものであった。(図1参照)</p>

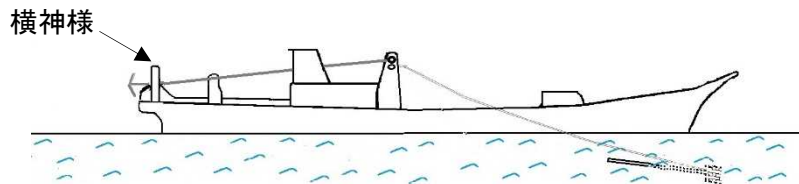
図2 船体状況略図(07時10分ごろの状況)

組合担当者が、本船を発見し、確認した際、錨索用ウィンチが錨索を巻き上げきって、船尾側の、通称「横神様」と称する門構えのところで錨が止まり、ロープで繋がった漁具が右舷船首側の海中にあり、爪が海底を搔き、錨代わりとなって船体が停止した状態であった。

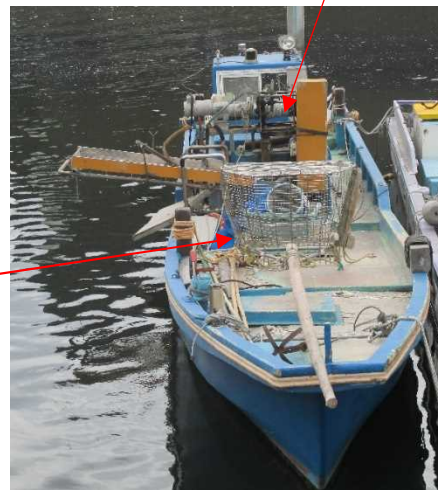
写真3 本船

錨索用ウィンチ

漁具(搔き籠の先端が爪状)

本船は、船体に損傷や他船と衝突したような痕跡は認められなかった。
